# Asbestinventarisatattest

Nachtegaalstraat 24, 8490 Jabbeke

Attestnummer : 20260514-000176.000

Uitgegeven op : 14.05.2026

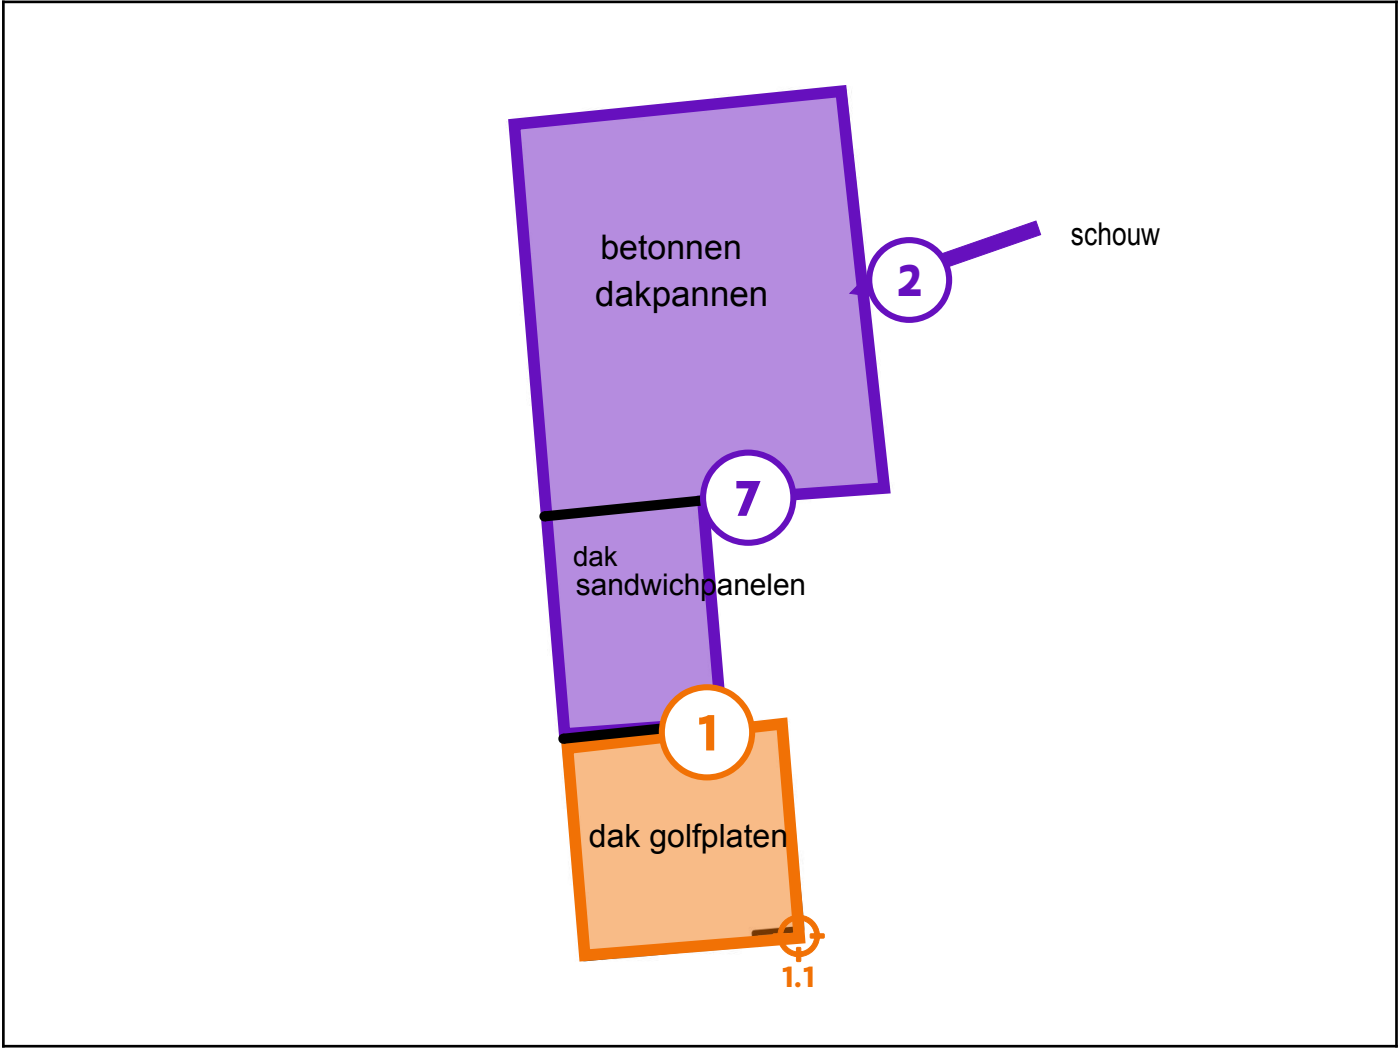
# Plan 1.4: Huis dakplan

| Beschrijving | Type | Actie |
|---|---|---|
| 1. Dakbedekking golfplaten garage | Asbestmateriaal | <a href="#">Verwijderen</a> |
| 2. Schouw | Beperking | - |

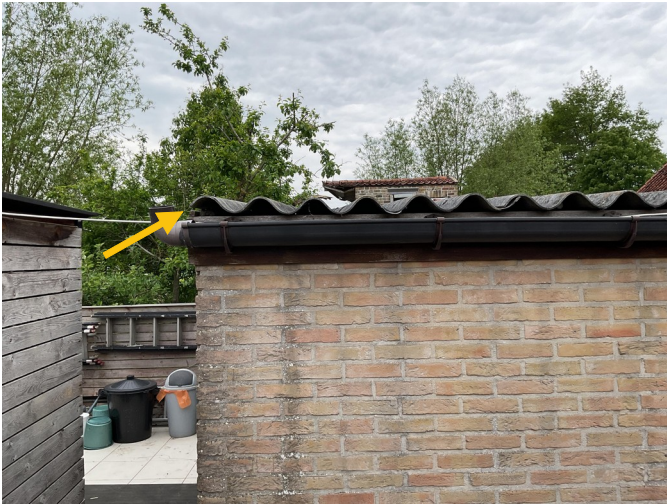
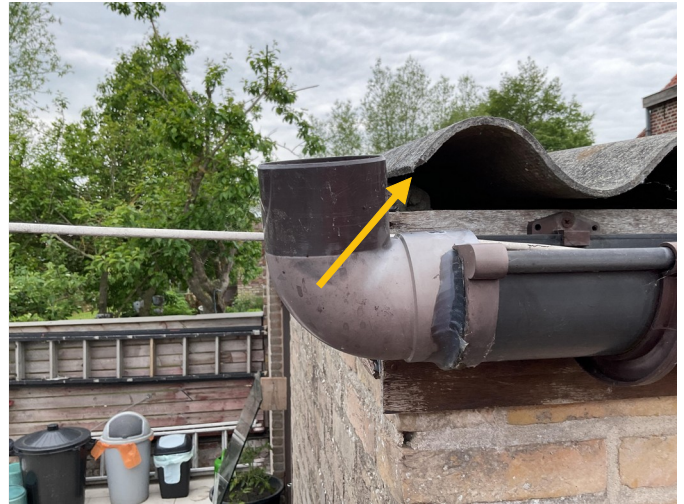
Overzichtsfoto

Detailfoto

## Risicobeoordeling

| Eindbeoordeling materiaalrisico | Verhoogd materiaalrisico en/of verhoogde kans op vezelvrijgave |

| Toestand van het materiaal | Matig beschadigd, matig verweerd |

| Beschrijving | Dakbedekking golfplaten garage |
| Asbestmateriaal | Dak- en gevelbekleding - Golfplaat |
| Opmerking | De hoeveelheid is een schatting en kan afwijken van de werkelijke toestand. Geen resten aanwezig de dakgoot |

Het asbestmateriaal valt onder de mijlpaal van 2034.

Verwijderen

- Verwijder dit asbestmateriaal zo snel mogelijk. Volg de toestand goed op.
- Hemelwater dat afspoelt van asbestcement daken of gevels kan asbestdeeltjes bevatten. Gebruik het enkel voor gesloten circuits (bv. spoelen toiletten). Reinig na het vervangen van het dak of de gevel de dakgoten en regenwaterput of -ton om asbesthoudend sediment of slib te verwijderen

- Eenvoudige handelingen: mag via doe-het-zelf of door werknemer(s) met opleidingsattest eenvoudige handelingen  
Deze toepassing kan door een aannemer die over een opleidingsattest eenvoudige handelingen beschikt of door een particulier (doe-het-zelf), verwijderd worden indien er geen verhoogd risico op vrijgave van asbestvezels (max. concentratie 0,01 vezels/cm<sup>3</sup> - CODEX Art. VI.3-54) ontstaat en de toepassing voorafgaand wordt gefixeerd/bevochtigd; de individuele elementen zonder machinale werktuigen en zonder breken of gooien een voor een losgemaakt worden; en ten slotte in gesloten verpakking weggevoerd worden naar een erkend afvalpunt (recyclagepark).

- Eenvoudige handelingen: enkel door erkend asbestverwijderaar  
Indien bovenstaande criteria worden overschreden:

Deze toepassing kan enkel door een erkende asbestverwijderaar verwijderd worden omdat er hier automatisch een verhoogd risico op vrijgave van asbestvezels (max. concentratie 0,01 vezels/cm<sup>3</sup> - CODEX - Art. VI.3-54) ontstaat. (Bron: VLAREM II: 6.4.0.1 par1, par2 en par3). Een erkend asbestverwijderaar moet ingeschakeld worden voor deze toepassingen die niet (kunnen) worden verwijderd door de couveuzemethode, door hermetische zone of door de materialen beschreven in Vlare II, art. 6.4.0.1 par2. (Bron: Leidraad bij het Inspectieprotocol)

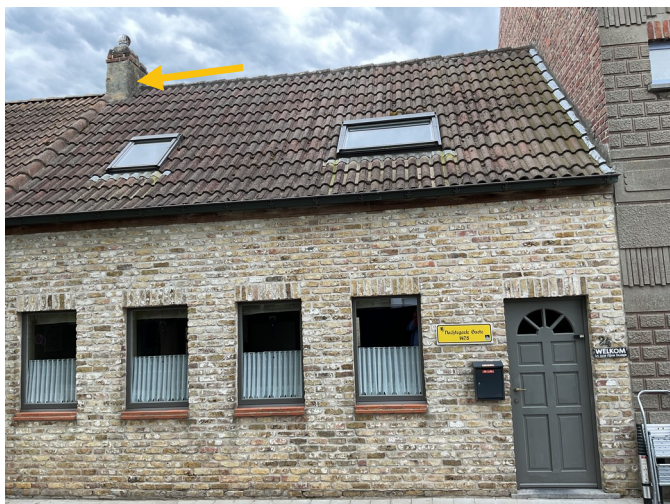
Situeringsfoto

**Reden:** Het te onderzoeken materiaal situeert zich hoger dan 3,50 m te rekenen vanaf een veilige ondergrond

**Uitleg van de asbestdeskundige:** De binnenzijde van de schouw kon niet geïnspecteerd worden wegens de aanzienlijke hoogte (+3,5 meter) en het ontbreken van veilige toegangsmogelijkheden. Controle op eventuele asbesthoudende binnenbekledingen was hierdoor niet mogelijk. Bij toekomstige werken aan de schouw(en) wordt een gericht aanvullend onderzoek met veilige toegang aanbevolen. De rookgaskanalen vanaf de grond zichtbaar zien er niet asbestverdacht uit.

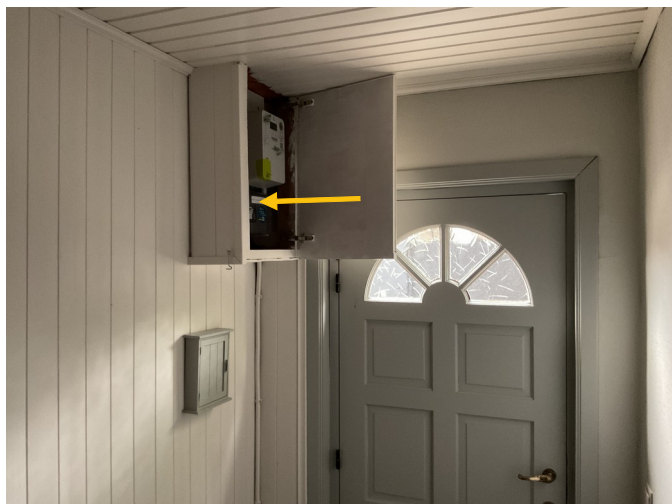
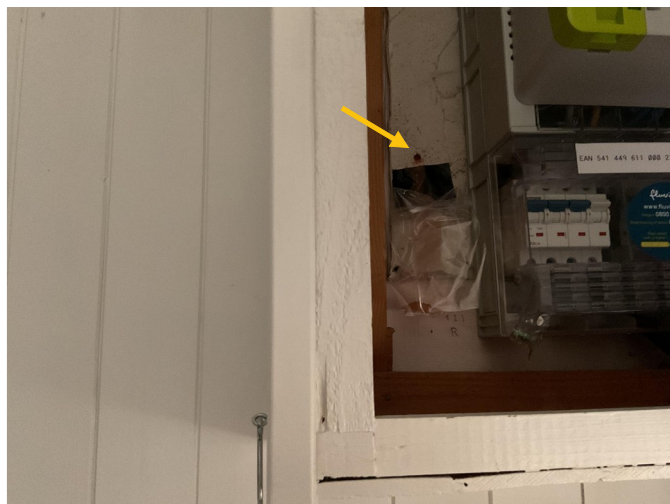
## Fiche 3: Pleisterwerken muren

Geen asbest

| # | Type | Referentie | Resultaat |
|---|---|---|---|
| 3.1 | Mengmonster | PLMU | Geen asbest |

| Opmerking | De hoeveelheid is een schatting en kan afwijken van de werkelijke toestand. Waar mogelijk, wordt staalname uitgevoerd conform het inspectieprotocol: in een droge ruimte zoals een slaapkamer, in een natte ruimte zoals een keuken of badkamer, in een traphal en in een stooklokaal. De aangeduide delen op het plan bestaan uit pleisterwerk die zichtbaar zijn. |

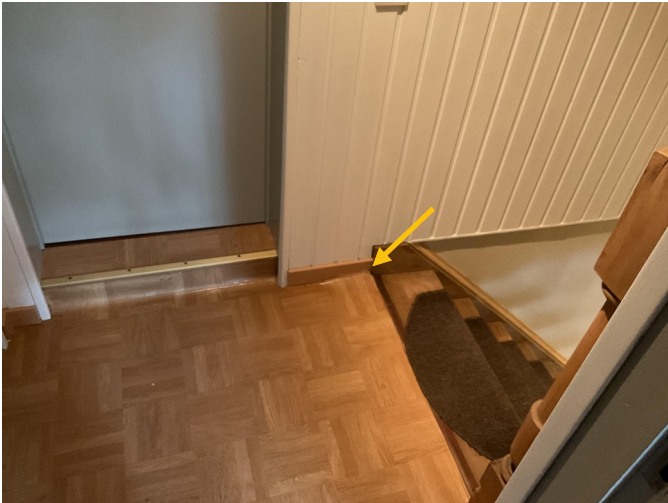
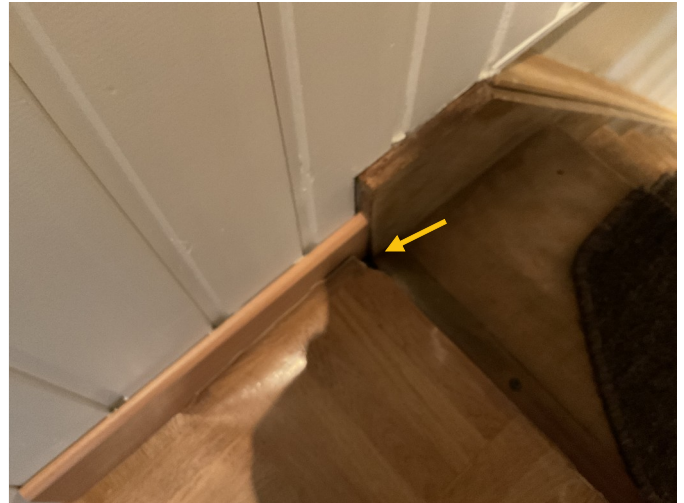
## Fiche 4: Vinylzeil

Geen asbest

| # | Type | Referentie | Resultaat |
|---|---|---|---|
| 4.1 | Puntmonster | VIZE | Geen asbest |

| Opmerking | De hoeveelheid is een schatting en kan afwijken van de werkelijke toestand. Er kon een staal genomen worden waar er zichtbare schade was aan de vinylvloer. |

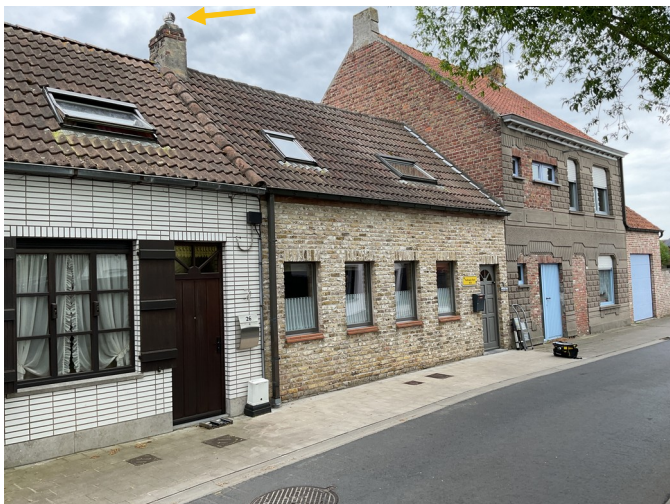
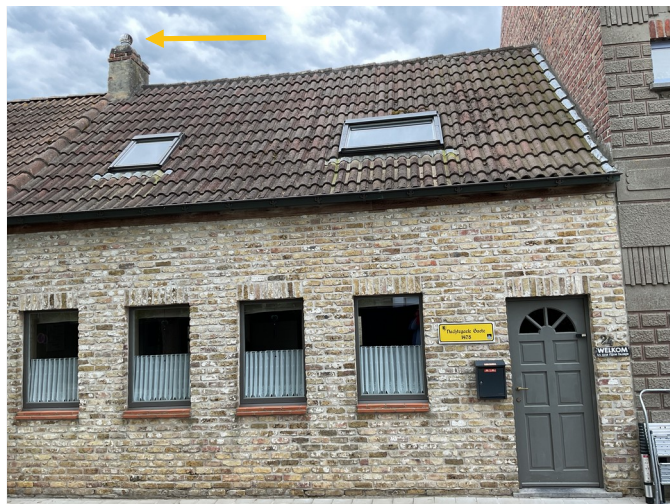
## Fiche 5: Rookgaskanalen

| Beschrijving | Notitie | Terug te vinden op plannen |
|---|---|---|
| Fiche 5: Rookgaskanalen | Het zichtbare gedeelte van het rookgasafvoer dat boven de schouw uitkomt is niet-asbestverdacht. Alsook de inoxen buizen aan de achterzijde van het huis. | - |

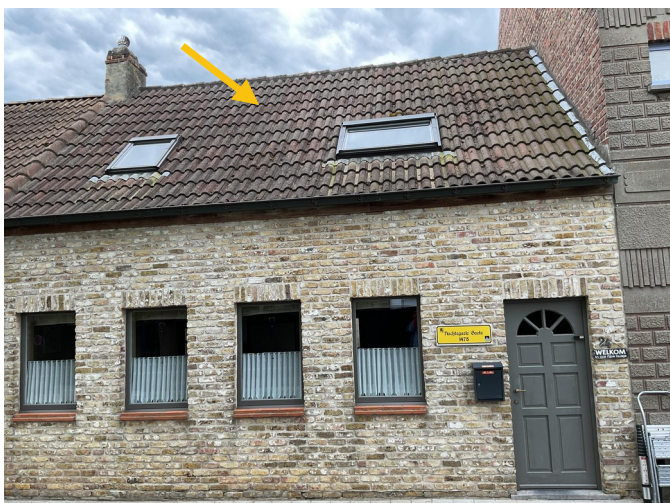
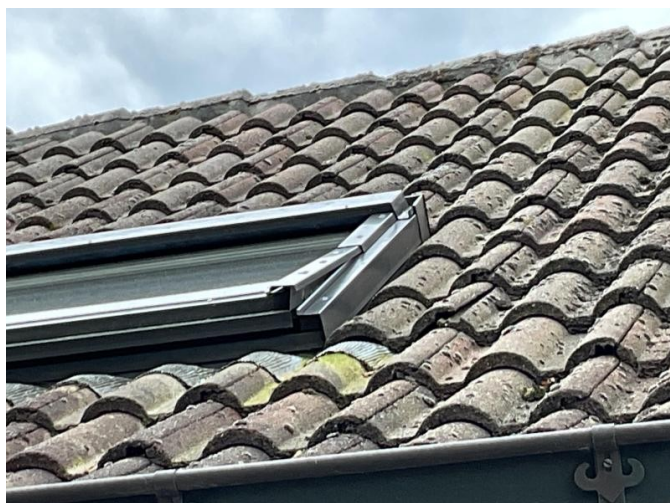
## Fiche 6: Dakbedekkingen niet-asbestverdacht

| Beschrijving | Notitie | Terug te vinden op plannen |
|---|---|---|
| Fiche 6: Dakbedekkingen niet-asbestverdacht | Het dak van het huis bestaat uit betonnen dakpannen. Het dak boven de wasruimte en badkamer uit sandwichpanelen en op de tuinberging ligt er epdm-rubberfolie. | - |

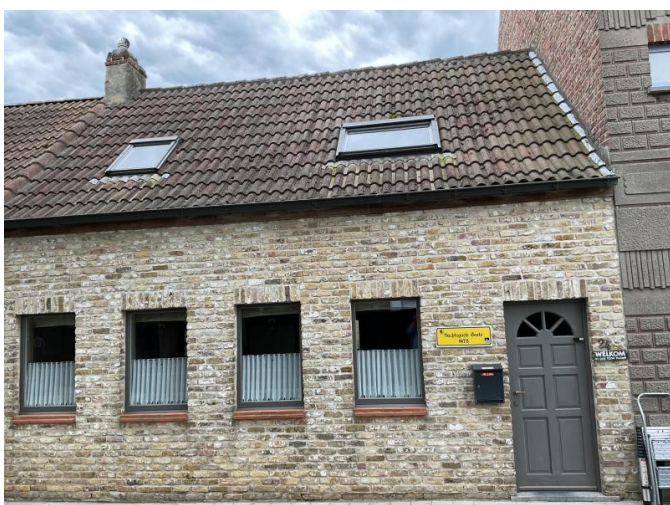
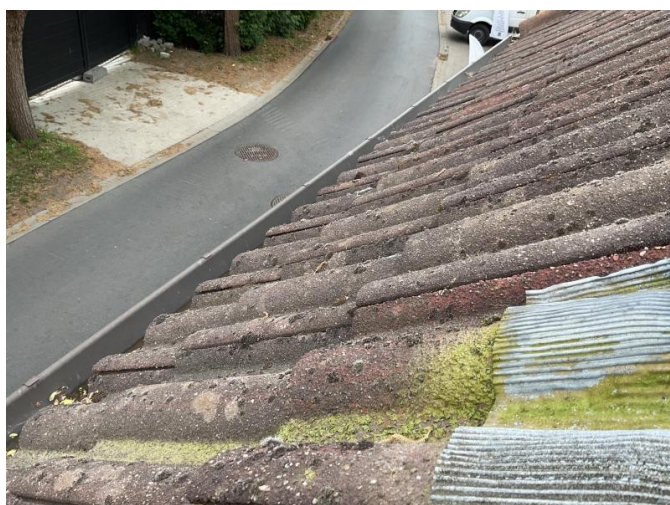
## Fiche 7: Dak (niet-asbestverdacht)

| Beschrijving | Notitie | Terug te vinden op plannen |
|---|---|---|
| Fiche 7: Dak (niet-asbestverdacht) | <p>De dakbedekking is waarneembaar vanop afstand tijdens het plaatsbezoek.</p> <p>Op basis van de visuele kenmerken (vorm, kleur, structuur en toepassing) bestaat het dak uit gewone dakpannen, die niet asbestverdacht zijn.</p> | Plan 1.4: Huis dakplan |

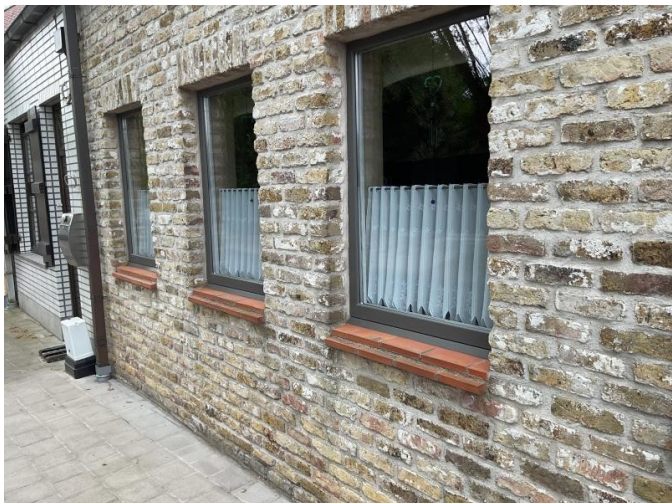
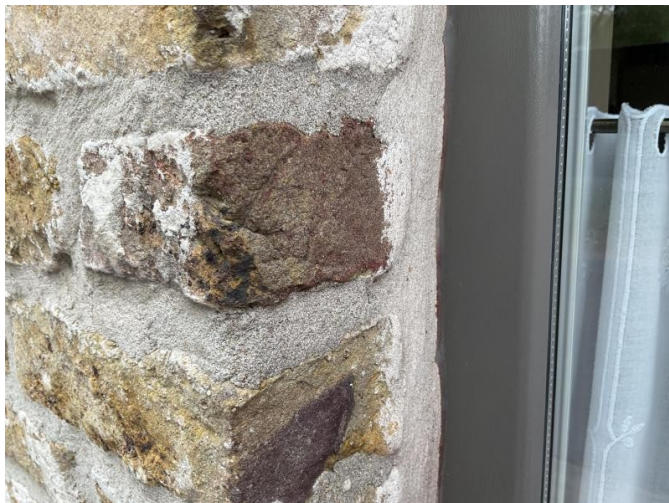
## Fiche 8: Siliconen in het raamwerk

| Beschrijving | Notitie | Terug te vinden op plannen |
|---|---|---|
| Fiche 8: Siliconen in het raamwerk | Op basis van vaststelling en expertise worden de siliconen in het raamwerk beoordeeld als niet-asbestverdacht. Er zijn geen indicaties (ouderdom, uitzicht, toepassing) die wijzen op het gebruik van asbesthoudende afdichtingsmaterialen. De siliconen zijn soepel, homogeen en vertonen geen veroudering, verbrossing of beschadiging. Het materiaal is typisch voor recente plaatsing en komt visueel overeen met asbestvrije siliconenkitten. | - |

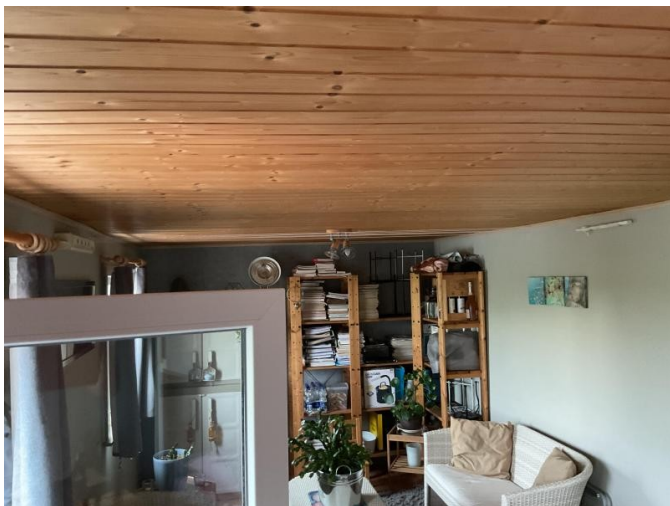
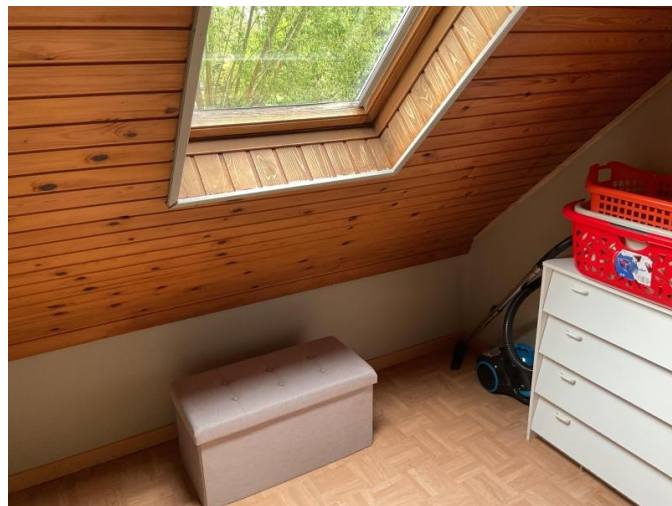
## Fiche 10: Geen zichtbare pleisterwerken plafonds

| Beschrijving | Notitie | Terug te vinden op plannen |
|---|---|---|
| Fiche 10: Geen zichtbare pleisterwerken plafonds | <p>Tijdens het plaatsbezoek werden plafondpanelen vastgesteld als plafondafwerking. Achter of tussen de panelen was geen pleisterwerk zichtbaar of inspecteerbaar. De onderliggende draagstructuur en eventuele verborgen afwerkingslagen konden hierdoor niet visueel beoordeeld worden.</p> <p>Indien renovatie- of afbraakwerken gepland zijn, is bijkomend onderzoek aangewezen om de aanwezigheid van eventuele verborgen pleisterwerk uit te sluiten.</p> | - |
