Asbestinventarisatetest

Belgiëlei 119/1, 2018 Antwerpen

Attestnummer : 20250525-000131.000

Uitgegeven op : 25.05.2025

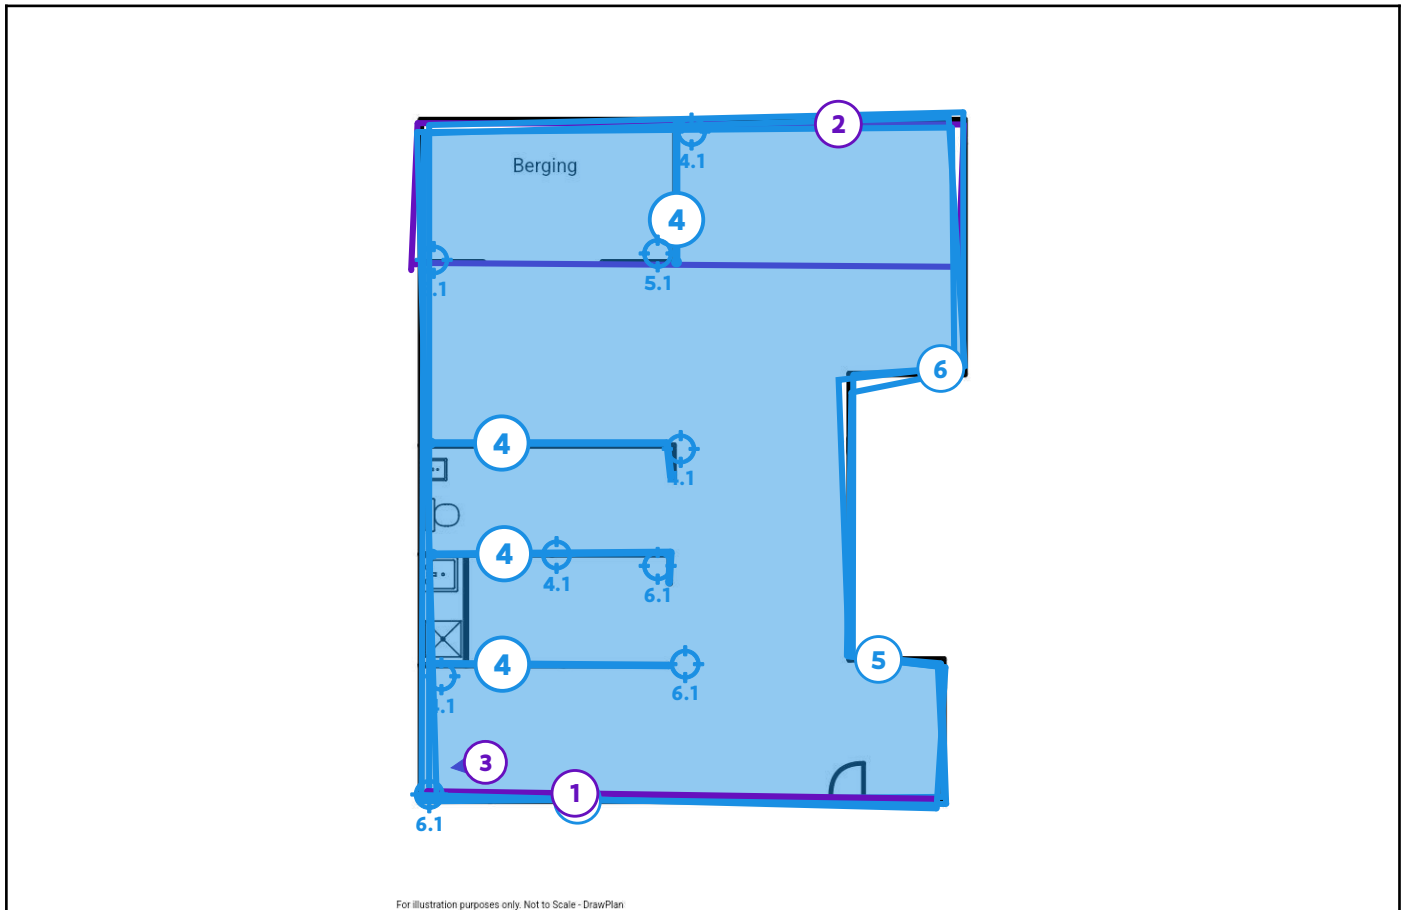
Plan 1.1: Kantoor

Beschrijving	Type	Actie
1. Ramen	Advies	-
2. Onderkant dak	Advies	-
3. Radiators	Advies	-
4. pleisterwerk muur	Geen asbest	-
4.1 Code: MM01	Mengmonster	-
5. Vinylzeil	Geen asbest	-
5.1 Code: MM03	Puntmonster	-
6. pleisterwerk plafond	Geen asbest	-

6.1 Code: MM02	Mengmonster	-
----------------	-------------	---

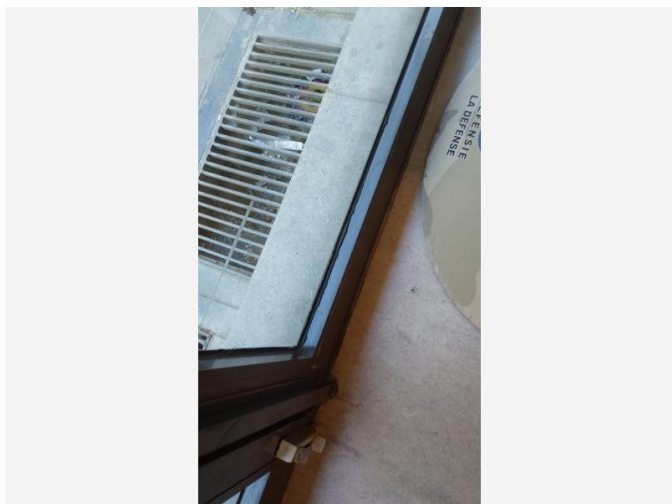
Flexibel mastiek

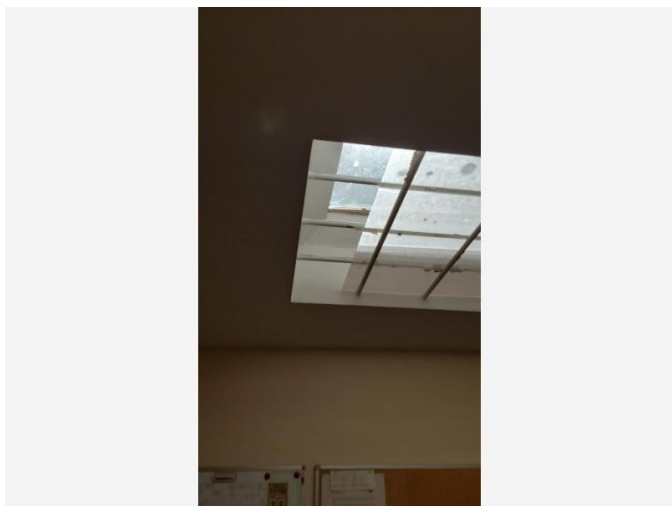
Niet inspecteerbaar, enkel door het openbreken.

Behoort tot de gemeenschappelijke delen van het gebouw.

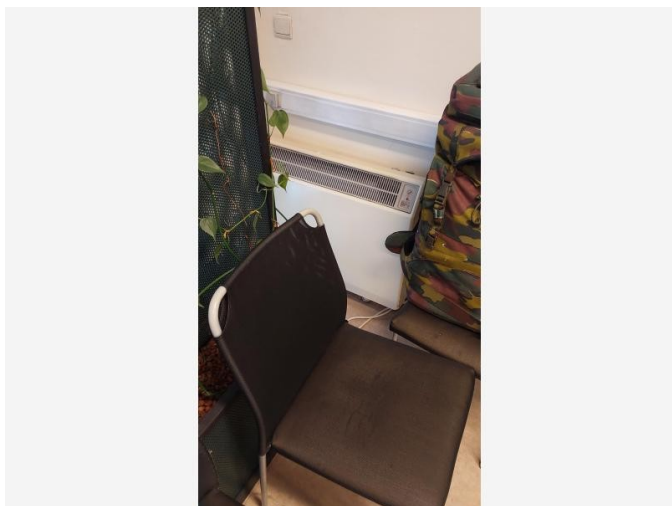
Elektrisch verwarmd

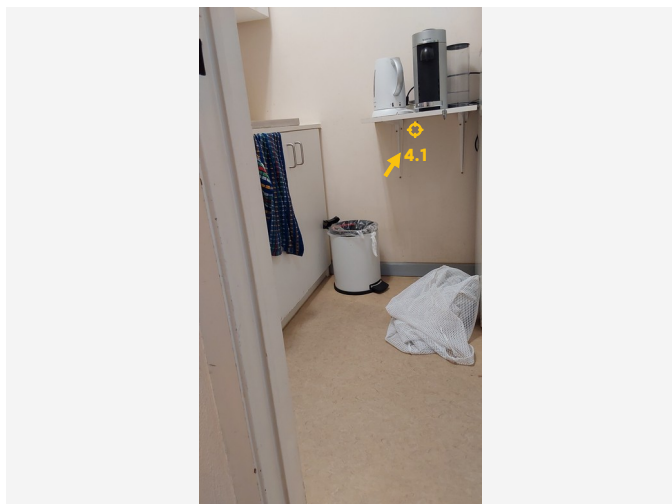
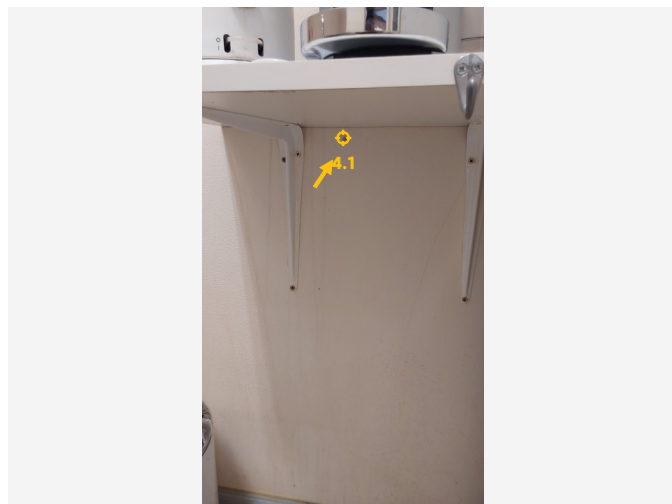
Geen asbest

#	Type	Referentie	Resultaat
4.1	Mengmonster	MM01	Geen asbest

Beschrijving	pleisterwerk muur
Omgeving	Binnen
Primaire drager	Binnenwand
Bindmiddel van materiaal	Gips - kalk
Gebondenheid op basis van bindmiddel	Niet-hechtgebonden
Hoeveelheid (oppervlakte - dikte - aantal)	• 375,00 m ² - 1,00 cm - 1 stuk
Totaal volume	3,75 m ³
Identificatiemethode	Vaststelling met monsternamen
Destructieve handeling voor identificatie	Nee
Opmerking	Dit is een ruwe opmeting.

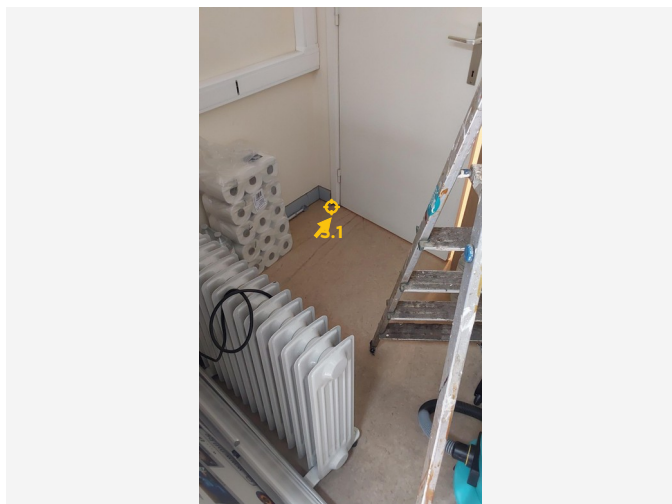
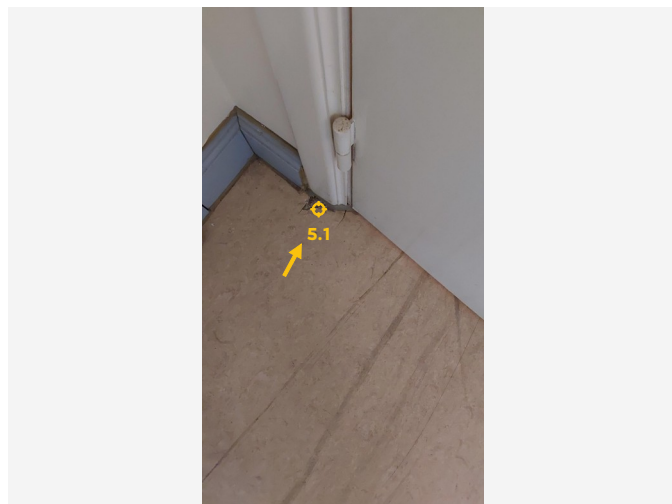
Geen asbest

#	Type	Referentie	Resultaat
5.1	Puntmonster	MM03	Geen asbest

Beschrijving	Vinylzeil
Omgeving	Binnen
Primaire drager	Vloer
Bindmiddel van materiaal	Karton - papier - viltachtig
Gebondenheid op basis van bindmiddel	Niet-hechtgebonden
Hoeveelheid (oppervlakte - aantal)	• 100,00 m ² - 1 stuk
Totale oppervlakte	100,00 m ²
Identificatiemethode	Vaststelling met monsternamen
Destructieve handeling voor identificatie	Nee

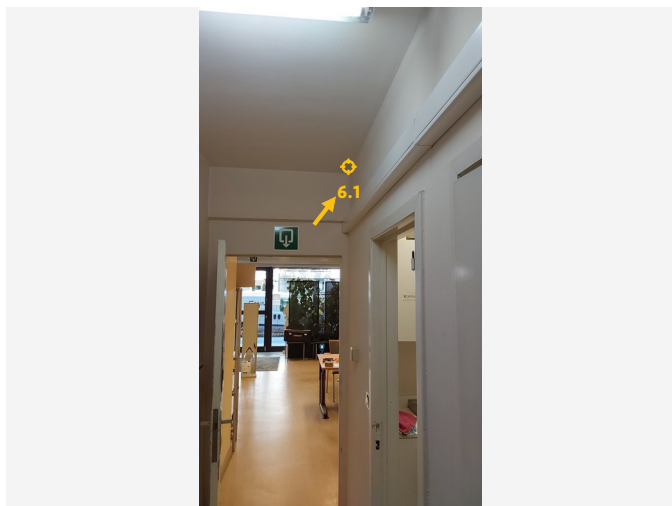
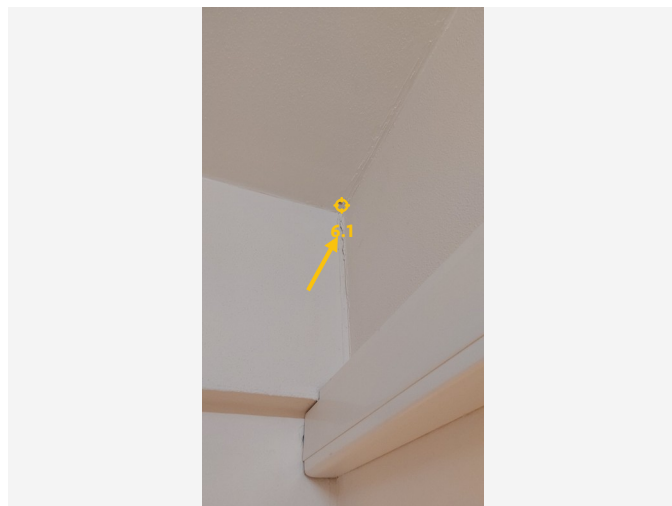
Geen asbest

#	Type	Referentie	Resultaat
6.1	Mengmonster	MM02	Geen asbest

Beschrijving	pleisterwerk plafond
Omgeving	Binnen
Primaire drager	Plafond
Bindmiddel van materiaal	Gips - kalk
Gebondenheid op basis van bindmiddel	Niet-hechtgebonden
Hoeveelheid (oppervlakte - dikte - aantal)	• 100,00 m ² - 1,00 cm - 1 stuk
Totaal volume	1,00 m ³
Identificatiemethode	Vaststelling met monstername
Destructieve handeling voor identificatie	Nee
