**Van:** petervandomburg@me.com  
**Verzonden:** maandag 3 augustus 2026 8:58  
**Aan:** Greg Coprimmo  
**Onderwerp:** FW: Tekoopstelling vAN RIEL, Berchem, Deken De Winterstraat 41 (D:20260593|480)  
**Bijlagen:** Algemene vergadering 2025.docx; Verslag Algemene Vergadering 2024[48].docx; Verslag Algemene Vergadering 2023.pdf; Asbestattest Deken De Winterstraat 41 bus 102, 2600 Antwerpen.pdf; ECP attest.pdf

# Energieprestatiecertificaat

**Deken De Winterstraat 41, 2600 Antwerpen**

**Asbestveilig** (maar niet asbestvrij)

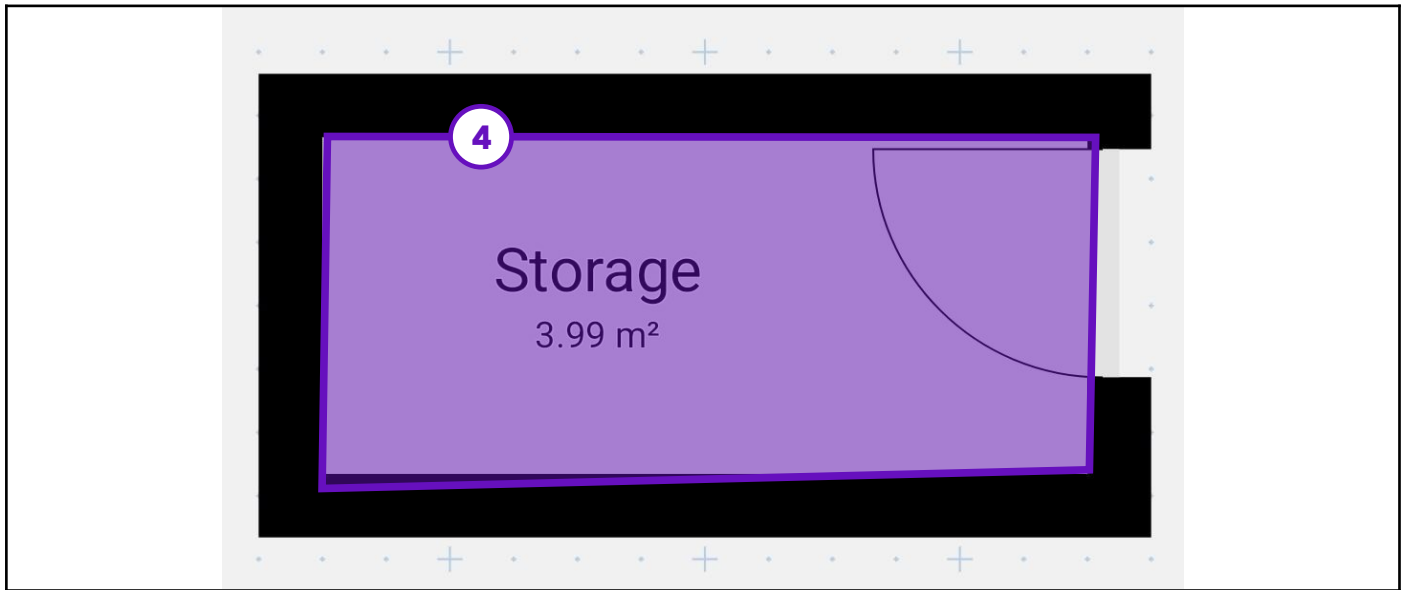
## Plan 1.6: Kelderberging 3

| Beschrijving | Type | Actie |
|---|---|---|
| 4. Materiaal in opslag kelderberging | Beperking | - |

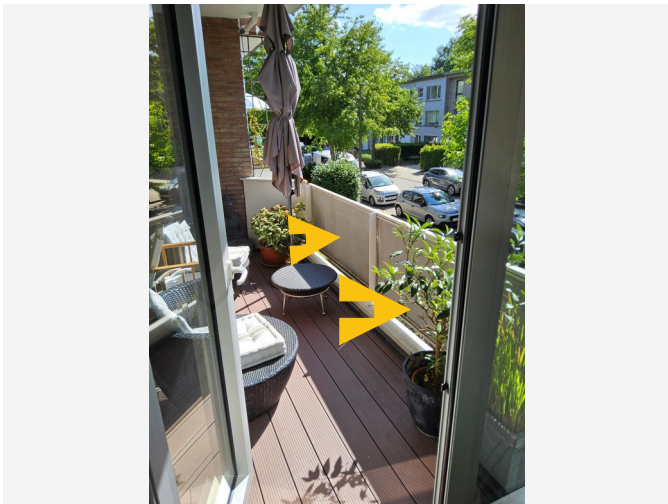
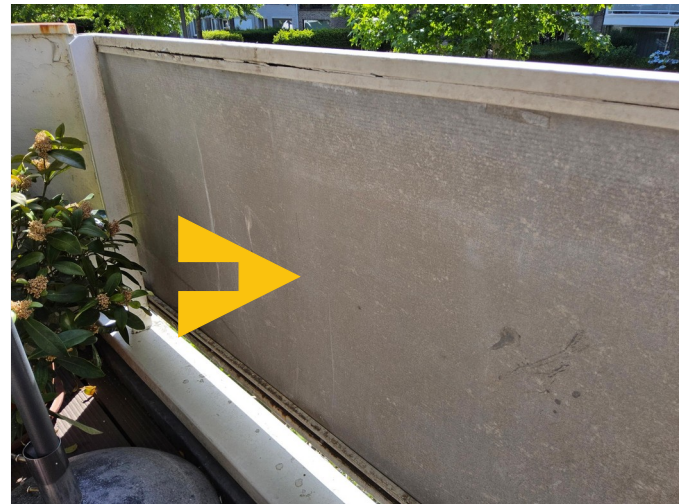
Overzichtsfoto

Detailfoto

- Eenvoudige handelingen: mag via doe-het-zelf of door werknemer(s) met opleidingsattest eenvoudige handelingen  
Indien het materiaal niet beschadigd geraakt en men stofvorming vermijdt mag dit eventueel door een doe-het-zelf of werknemer(s) met opleidingsattest eenvoudige handelingen verwijderd worden. Dit is enkel mogelijk mits het nemen van de juiste voorzorgsmaatregelen, het gebruik van de nodige PBM's (een aansluitend stofmasker beschermingsklasse FFP3, wegwerphandschoenen, een wegwerpoverall (Cat. III, Type 5 en 6) en afspoelbare schoenen) en mits het materiaal goed bevochtigd of gefixeerd wordt tijdens de verwijdering.

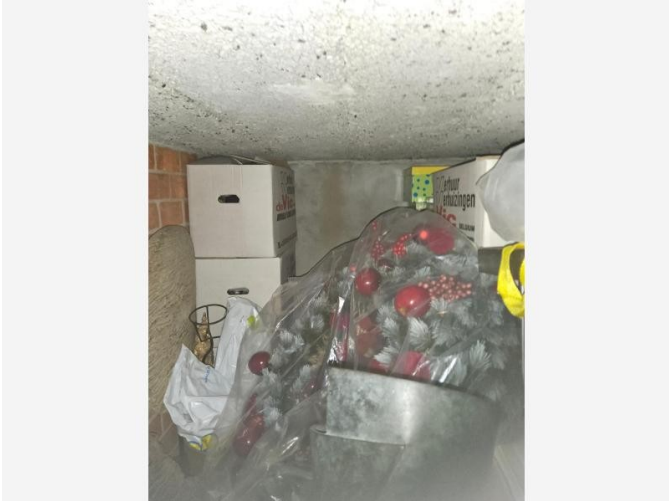
Situeringsfoto

- Plan 1.6: Kelderberging 3
