**Van:** peter.vandomburg@me.com  
**Verzonden:** maandag 3 augustus 2026 8:58  
**Aan:** Greg Coprimmo  
**Onderwerp:** FW: Tekoopstelling vAN RIEL, Berchem, Deken De Winterstraat 41 (D:20260593|480)  
**Bijlagen:** Algemene vergadering 2025.docx; Verslag Algemene Vergadering 2024[48].docx; Verslag Algemene Vergadering 2023.pdf; Asbestattest Deken De Winterstraat 41 bus 102, 2600 Antwerpen.pdf; ECP attest.pdf

# Energieprestatiecertificaat

**Deken De Winterstraat 41, 2600 Antwerpen**

**Asbestveilig** (maar niet asbestvrij)

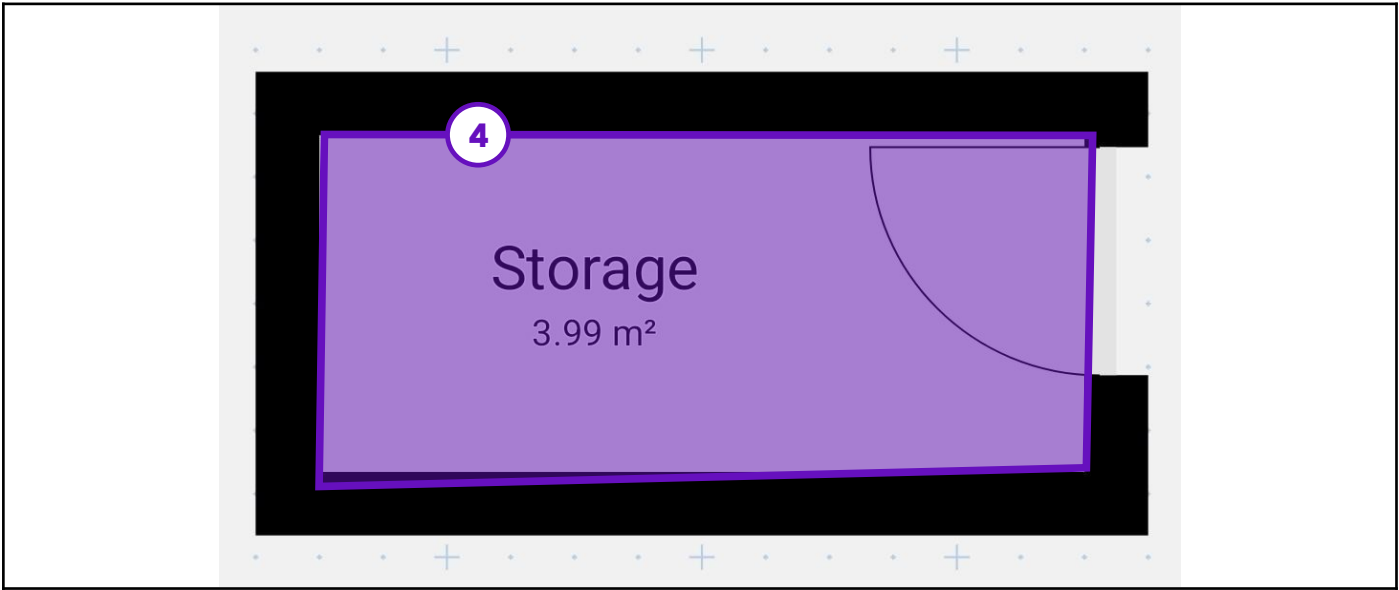
# Plan 1.6: Kelderberging 3

| Beschrijving | Type | Actie |
|---|---|---|
| 4. Materiaal in opslag kelderberging | Beperking | - |

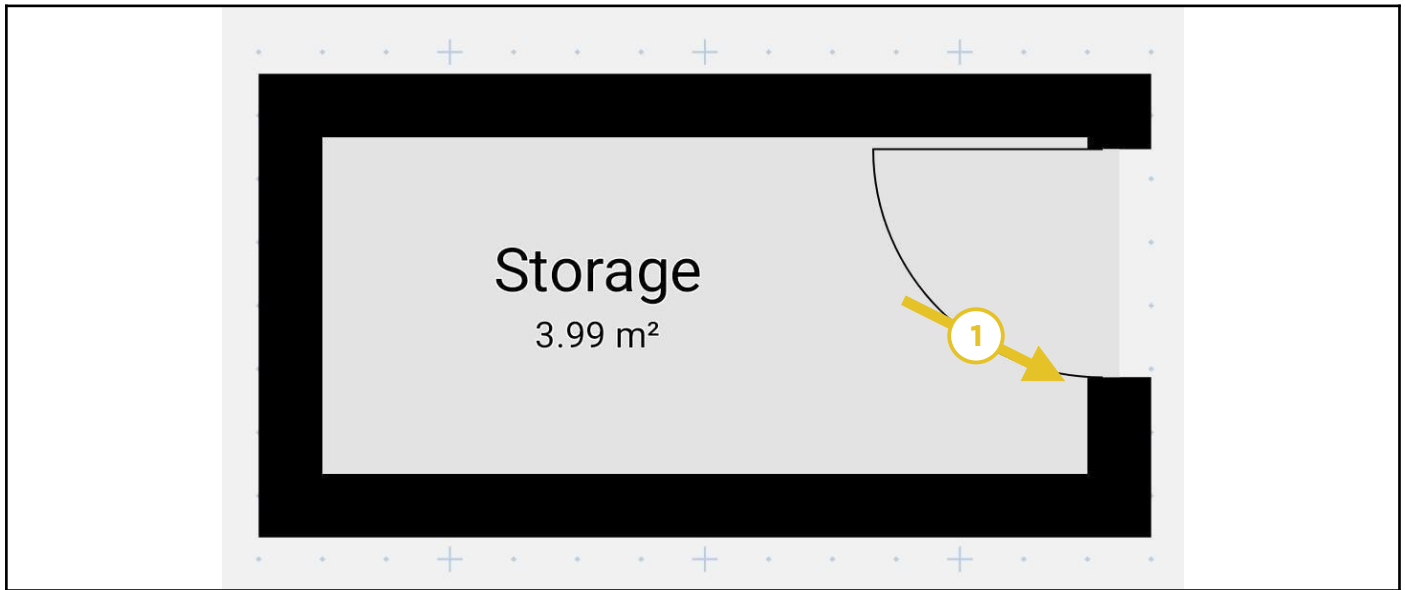
## Plan 1.8: Kelderberging 3

| Beschrijving | Type | Actie |
|---|---|---|
| 1. Bakeliet elektrische installaties kelderberging | Asbestmateriaal | Zorgvuldig beheren |

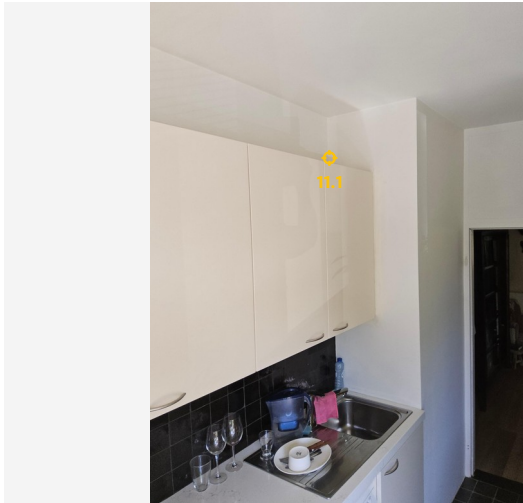
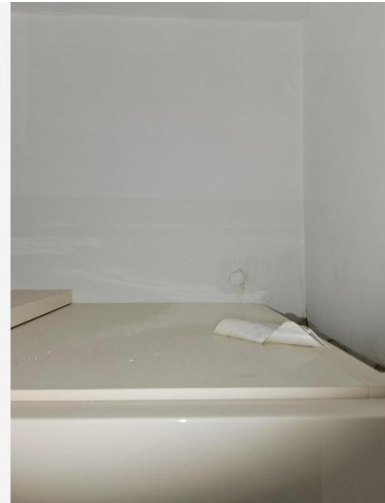
## Fiche 11: Pleisterwerk binnenmuren appartement

Geen asbest
