## Keuringsverslag van een elektrische laagspanning- en zeer lage spanningsinstallatie

Datum keuring: 14/11/2022

Straatnaam: Kardinaal Cardijnstraat  
Huisnummer: 18  
Busnummer:  
Postcode: 2500  
Gemeente: LIER  
Land: België

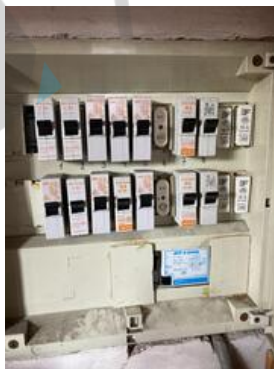
Afbeelding schakel- en verdeelbord:

| Aantal kringen | Curve | Bescherming IN (A) | (andere) | P | Sectie (mm²) |
|---|---|---|---|---|---|
| Visueel nazicht (algemeen) | NOK | Directe aanraking | NOK | Indirecte aanraking | NOK |
| Aansluitingen | NOK | schema in bijlage door Aceg vzw | OK | | |
| Equipotentiale verbindingen | niet van toepassing | Doorsnede geleiders | NOK | | |
| Continuïteit | NOK | Verlichting / toestellen | OK | | |

- I5.01 Het verdeelbord is niet makkelijk toegankelijk. (Boek 1 Onderafdeling 5.3.5.1.C.)
- I5.02 De aanduiding van de stroomkringen en/of apparatuur, aansluitklemmen, enz dient aangebracht of vervolledigd te worden. (Boek 1 Onderafdeling 3.1.3.1. en 3.1.3.3.A. en 5.1.6.1)

- I5.10 Niet gebruikte invoeringen van het verdeelbord zijn niet correct of onvoldoende afgedicht. (Boek 1 Afdeling 5.1.4. en 4.2.2.3.)
- I7.02 De smeltveiligheidshouders of houders van automatische schakelaars dienen voorzien te worden van kalibreerelementen. (Boek 1 Onderafdeling 5.3.5.5.A.)
