Asbestinventarisatetest

Kuipersstraat 7/1, 2000 Antwerpen

Attestnummer : 20240324-000011.000

Asbestveilig

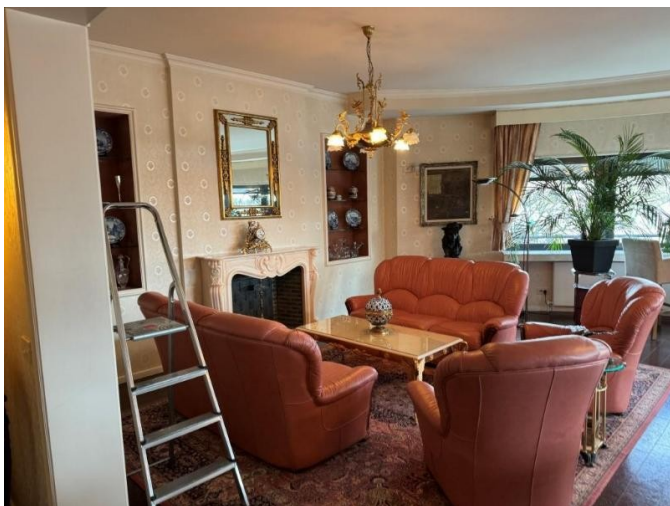
Fiche 4: pleisterwerk plafond

Geen asbest

#	Type	Referentie	Resultaat
4.1	Mengmonster	2	Geen asbest

Beschrijving	pleisterwerk plafond
Omgeving	Binnen
Primaire drager	Plafond
Bindmiddel van materiaal	Gips - kalk

Gebondenheid op basis van bindmiddel	Niet-hechtgebonden
Hoeveelheid (oppervlakte - dikte - aantal)	• 120,00 m ² - 0,48 cm - 1 stuk
Totaal volume	0,576 m ³
Identificatiemethode	Vaststelling met monstername
Destructieve handeling voor identificatie	Nee
Opmerking	enkel slaapkamer en leefruimte met bepleisterd plafond. overige ruimtes verlaagd met niet verdacht materiaal. monstername: leefruimte, kleine slaapkamer
