Asbestinventarisatetest

Rubenslei 25/7, 2018 Antwerpen

Attestnummer : 20230412-000142.000

Uitgegeven op : 12.04.2023

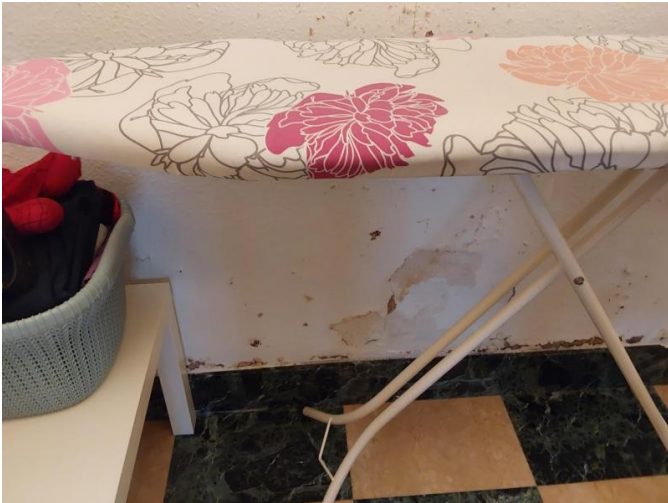
Overzichtsfoto

Fiche 1: pleister muren

Geen asbest

Beschrijving	pleister muren
Omgeving	Binnen
Primaire drager	Binnenwand
Bindmiddel van materiaal	Gips - kalk

Gebondenheid op basis van bindmiddel	Niet-hechtgebonden
Hoeveelheid (oppervlakte - dikte - aantal)	• 500,00 m ² - 1,00 cm - 1 stuk
Totaal volume	5,00 m ³
Identificatiemethode	Vaststelling met monstername
Destructieve handeling voor identificatie	Nee

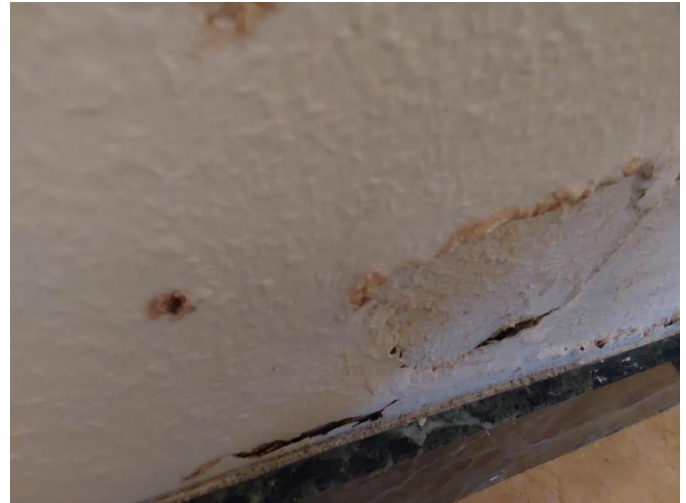
Detailfoto

#	Type	Referentie	Resultaat
1.1	Mengmonster	mm01	Geen asbest
