# Asbestinventarisatetest

Verdaelstraat 159/1, 3450 Geetbets

## Zone 1: Bijgebouw

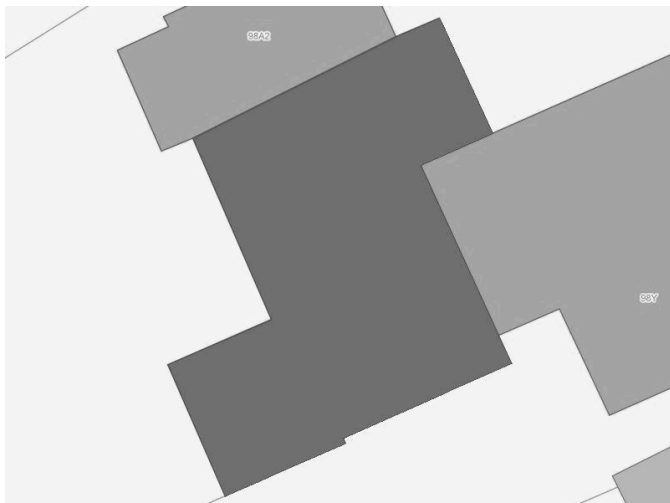
- 0 Asbestmaterialen
- 0 Beperkingen
- 0 Uitsluitingen
- 0 Roerende goederen
- 0 Puin, steenslag, (water)bodem
- 0 Adviezen
- 1 Geen asbest**

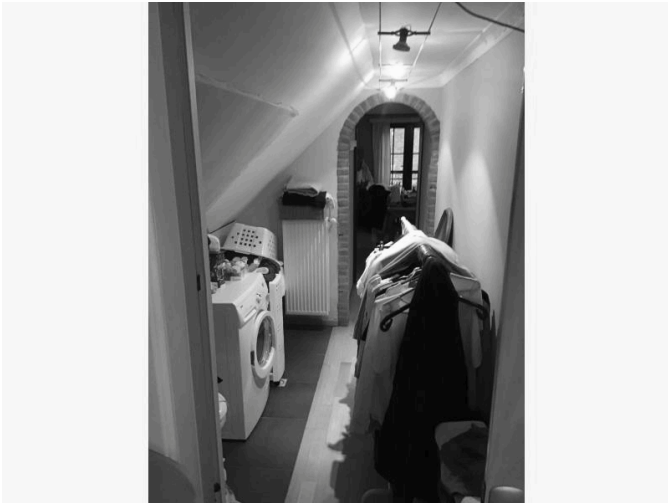
Overzichtsfoto

Geen asbest

Beschrijving	Mengstaal pleisterwerk Muren
Omgeving	Binnen
Primaire drager	Binnenwand
Bindmiddel van materiaal	Gips - kalk

<b>Gebondenheid op basis van bindmiddel</b>	Niet-hechtgebonden
<b>Hoeveelheid (oppervlakte - dikte - aantal)</b>	• 10,00 m <sup>2</sup> - 1,01 cm - 1 stuk
<b>Totaal volume</b>	0,101 m <sup>3</sup>
<b>Identificatiemethode</b>	Vaststelling met monstername
<b>Destructieve handeling voor identificatie</b>	Nee

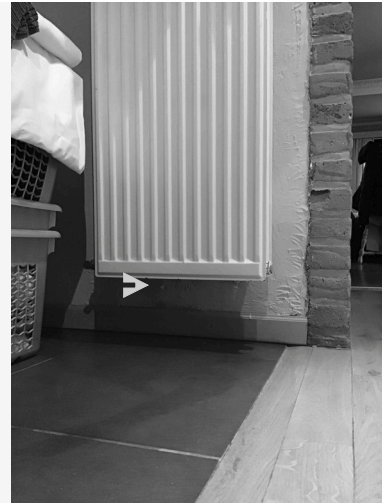
Detailfoto

#	Type	Referentie	Resultaat
1.1	Mengmonster	M21541	Geen asbest
