# Asbestinventarisatetest

Verdaelstraat 159, 3450 Geetbets

Attestnummer : 20230321-000060.001

**Niet-asbestveilig**

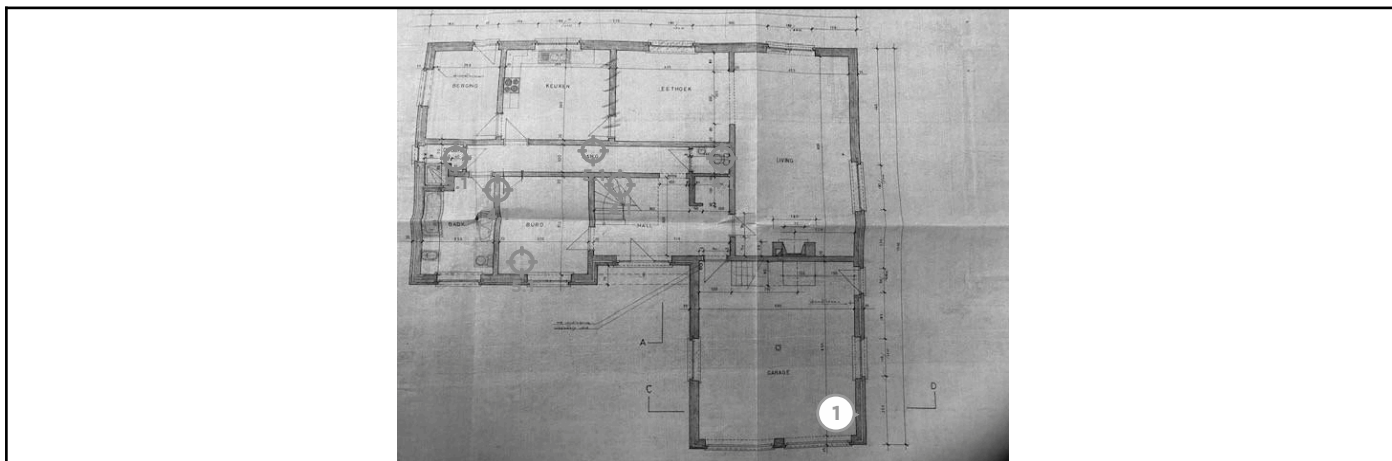
## Plan 1.1: glv 2

Beschrijving	Type	Actie
1. Beplating tellerkast	Asbestmateriaal	<a href="#">Verwijderen</a>
4. Mengstaal pleisterwerk Muren	Geen asbest	-
4.1 Code: M21546	Mengmonster	-
5. Mengstaal pleisterwerk Plafonds	Geen asbest	-
5.1 Code: M21547	Mengmonster	-

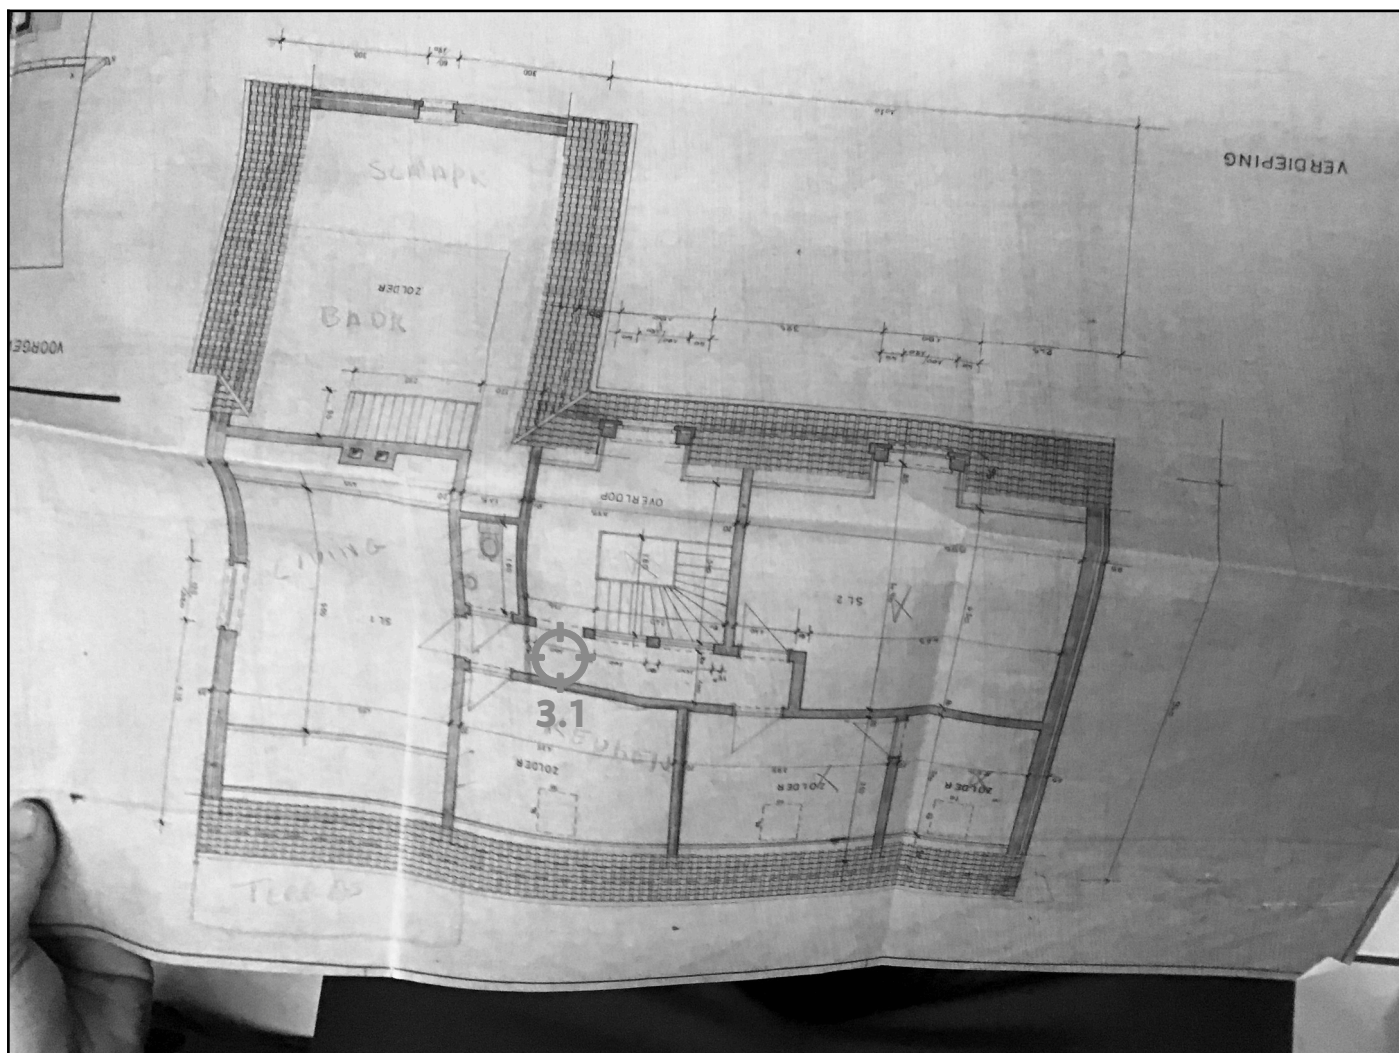
## Plan 1.2: IMG\_0873

Beschrijving	Type	Actie
3. Afwerking plafond verdiep	Geen asbest	-
3.1 Code: M21548	Puntmonster	-

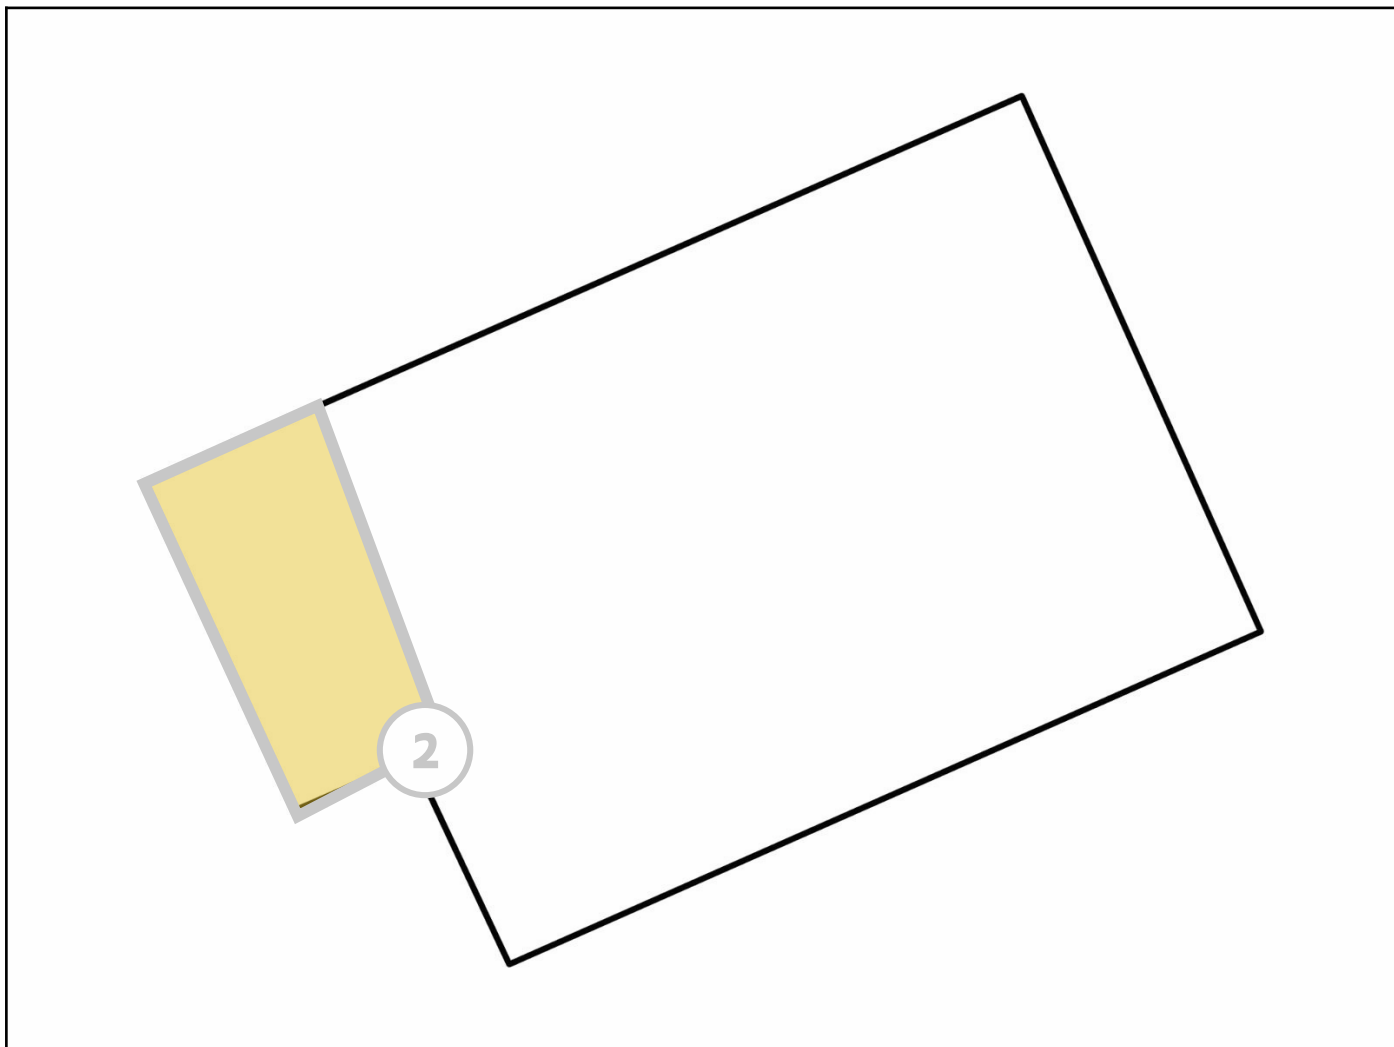
## Plan 2.1: Loods plan

Beschrijving	Type	Actie
2. Roofing dakbedekking	Asbestmateriaal	Zorgvuldig beheren

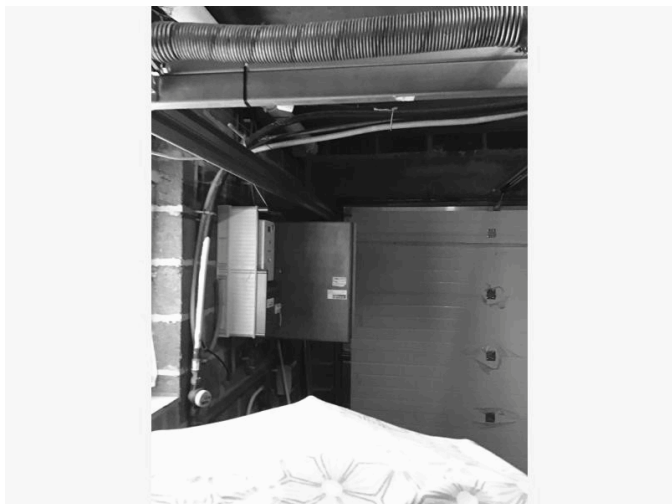
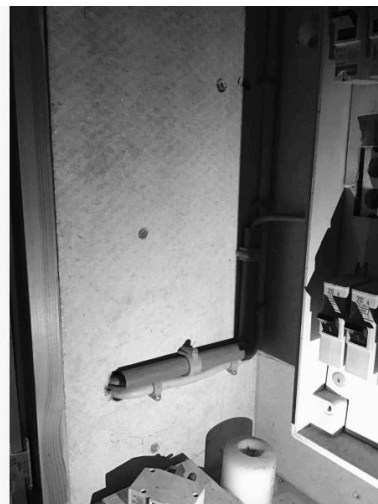
Overzichtsfoto

Detailfoto

Eindbeoordeling materiaalrisico	Verhoogd materiaalrisico en/of verhoogde kans op vezelvrijgave
---------------------------------	--

Gebondenheid	Categorie 1: hechtgebonden in oorsprong
Asbestsoort (vezeltype)	Crocidoliet aanwezig
Asbestconcentratie	Laag (< 50%)
Afschermingsgraad van het gehele materiaal	Geheel of deels (ook) vrij aan de binnenlucht
Toestand van het materiaal	Licht beschadigd, licht verweerd. Intact materiaal type Pical – asbestboard of categorie III 'gebondenheid'

Beschrijving	Beplating tellerkast
Omgeving	Binnen
Primaire drager	Binnenwand
Asbestmateriaal	Plaat, paneel, tablet - Generiek
Bindmiddel van asbestmateriaal	Cement
Gebondenheid op basis van bindmiddel	Hecht
Hoeveelheid (oppervlakte - dikte - aantal)	• 1,00 m <sup>2</sup> - 1,00 cm - 1 stuk
Totaal volume	0,01 m <sup>3</sup>

<b>Eenvoudig bereikbaar</b>	Ja
<b>Bevestigingswijze</b>	<ul style="list-style-type: none"><li>• Geschroefd</li></ul>
<b>Identificatiemethode</b>	Vaststelling zonder monstername
<b>Destructieve handeling voor identificatie</b>	Nee

Het asbestmateriaal valt onder de mijlpaal van 2040.

Verwijderen

- Zorg voor een veilig beheer. Vermijd het beschadigen van het asbestmateriaal. Controleer de toestand jaarlijks op wijzigingen.
- Scherm in afwachting van verwijdering het asbestmateriaal af van luchtstromingen en verstoring: bijvoorbeeld door het te verpakken, te fixeren, af te dekken, signalisatie - afbakening aan te brengen, ...
- Zorg voor een veilig beheer en verwijder dit asbestmateriaal wanneer het bij werken eenvoudig bereikbaar wordt. Controleer de toestand jaarlijks op wijzigingen.

- Eenvoudige handelingen: mag via doe-het-zelf of door werknemer(s) met opleidingsattest eenvoudige handelingen  
Hechtgebonden toepassing die veilig te verwijderen valt onder de noemer eenvoudige handelingen.

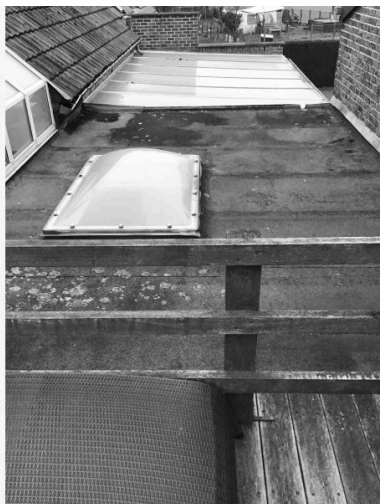
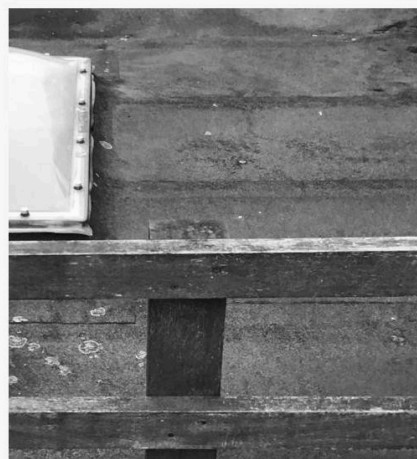
Overzichtsfoto

Detailfoto

Eindbeoordeling materiaalrisico	Laag materiaalrisico en/of verlaagde kans op vezelvrijgave
---------------------------------	--

Gebondenheid	Categorie 1: hechtgebonden in oorsprong
Asbestsoort (vezeltype)	Crocidoliet aanwezig
Asbestconcentratie	Laag (< 50%)
Afschermingsgraad van het gehele materiaal	Geheel of deels vrij aan de buitenlucht
Toestand van het materiaal	Licht beschadigd, licht verweerd. Intact materiaal type Pical – asbestboard of categorie III 'gebondenheid'

Beschrijving	Roofing dakbedekking
Omgeving	Buiten
Primaire drager	Plat dak
Asbestmateriaal	Dak- en gevelbekleding - Roofing
Bindmiddel van asbestmateriaal	Bitumen (roofing, teer, asfalt)
Gebondenheid op basis van bindmiddel	Hecht
Hoeveelheid (oppervlakte - aantal)	• 16,00 m <sup>2</sup> - 1 stuk
Totale oppervlakte	16,00 m <sup>2</sup>
Eenvoudig bereikbaar	Ja
Bevestigingswijze	• Verlijmd, ingegoten, versmeerd

<b>Identificatiemethode</b>	Vaststelling zonder monstername  Motivatie: Groot risico op structurele gevolgschade (lekschade, werking installatie,...)
<b>Destructieve handeling voor identificatie</b>	Nee
<b>Opmerking</b>	Roofing wordt als asbesthoudend beschouwd enkel analyse door erkend labo kan de aanwezigheid van asbest uitsluiten.

Het asbestmateriaal valt onder de mijlpaal van 2040.

Zorgvuldig beheren

- Zorg voor een veilig beheer. Vermijd het beschadigen van het asbestmateriaal. Controleer de toestand jaarlijks op wijzigingen.
- Hemelwater dat afspoelt van asbestcement daken of gevels kan asbestdeeltjes bevatten. Gebruik het enkel voor gesloten circuits (bv. spoelen toiletten). Reinig na het vervangen van het dak of de gevel de dakgoten en regenwaterput of -ton om asbesthoudend sediment of slib te verwijderen

- Eenvoudige handelingen: mag via doe-het-zelf of door werknemer(s) met opleidingsattest eenvoudige handelingen  
Hechtgebonden buitentoepassing die veilig verwijderd kan worden onder de noemer eenvoudige handelingen.

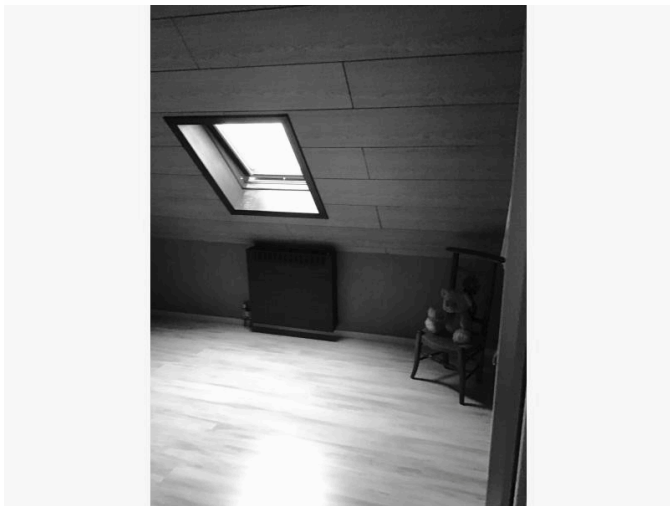
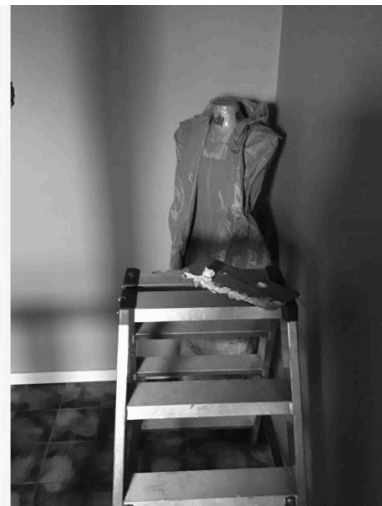
Overzichtsfoto

Detailfoto

Geen asbest

#	Type	Referentie	Resultaat
3.1	Puntmonster	M21548	Geen asbest

Beschrijving	Afwerking plafond verdiep
Omgeving	Binnen
Primaire drager	Plafond
Bindmiddel van materiaal	Gips - kalk

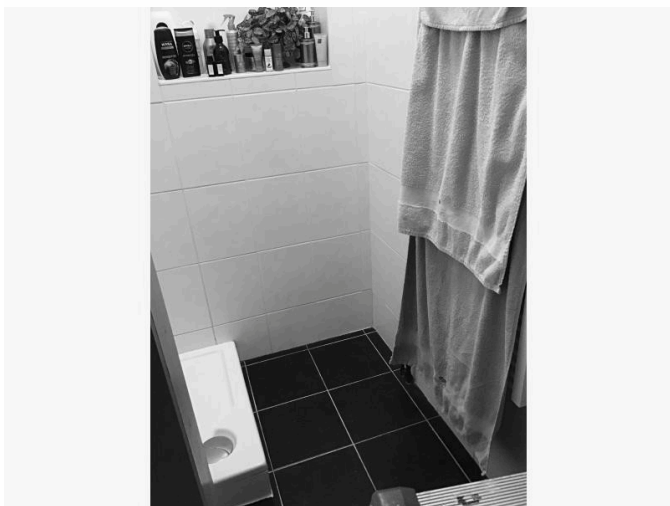
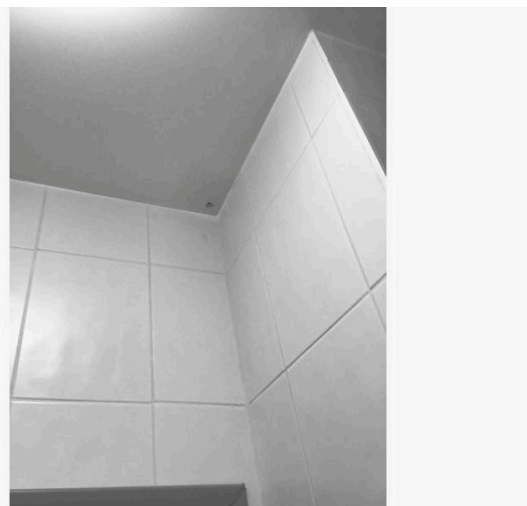
## Fiche 5: Mengstaal pleisterwerk Plafonds

Overzichtsfoto

Detailfoto

Geen asbest

#	Type	Referentie	Resultaat
5.1	Mengmonster	M21547	Geen asbest

Beschrijving	Mengstaal pleisterwerk Plafonds
Omgeving	Binnen
Primaire drager	Plafond
Bindmiddel van materiaal	Gips - kalk
