# Asbestinventarisatetest

Verdaelstraat 159/3, 3450 Geetbets

## Zone 1: Hoofdgebouw

## Plan 1.1: Studio 3°

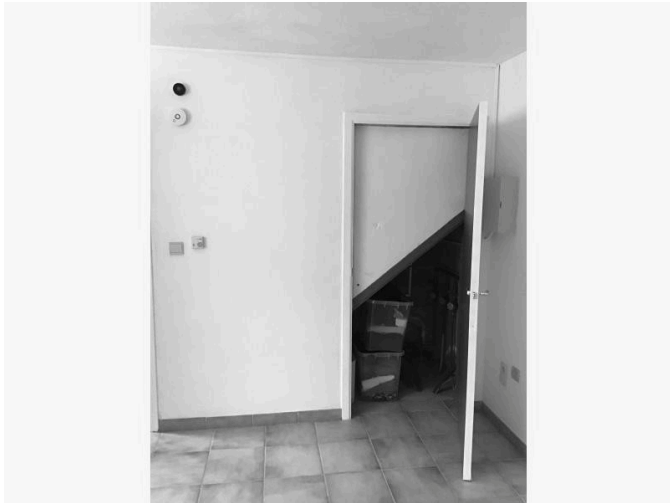
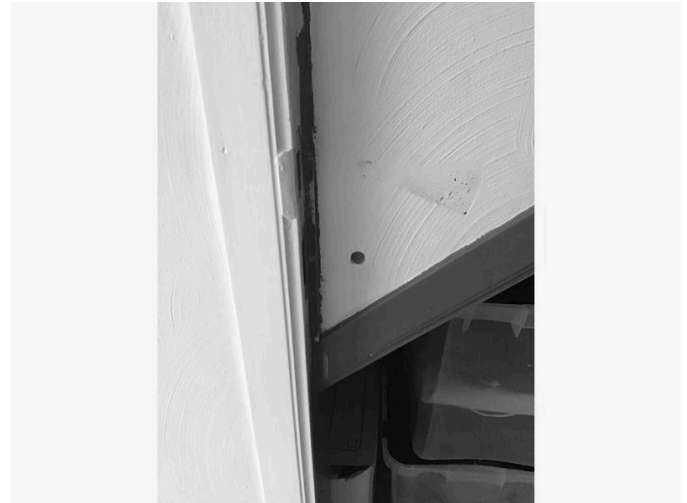
Overzichtsfoto

Geen asbest

#	Type	Referentie	Resultaat
1.1	Mengmonster	M21544	Geen asbest

Beschrijving	Mengstaal pleisterwerk Muren
Omgeving	Binnen
Primaire drager	Binnenwand
Bindmiddel van materiaal	Gips - kalk

<b>Gebondenheid op basis van bindmiddel</b>	Niet-hechtgebonden
<b>Hoeveelheid (oppervlakte - dikte - aantal)</b>	• 48,00 m <sup>2</sup> - 0,97 cm - 1 stuk
<b>Totaal volume</b>	0,466 m <sup>3</sup>
<b>Identificatiemethode</b>	Vaststelling met monstername
<b>Destructieve handeling voor identificatie</b>	Nee
