Asbestinventarisatetest

Van Asschestraat 22/1, 1820 Steenokkerzeel

Attestnummer : 20231101-000043.001

Uitgegeven op : 01.11.2023

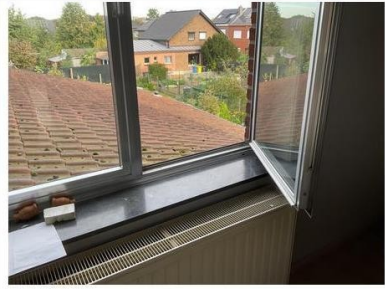
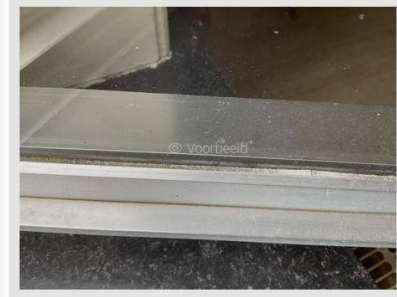
Overzichtsfoto

Detailfoto

Het asbestmateriaal valt onder de mijlpaal van 2040.

Eindbeoordeling materiaalrisico	Zeer laag materiaalrisico en/of zeer lage kans op vezelvrijgave
---------------------------------	---

Gebondenheid	Categorie 1: hechtgebonden in oorsprong
Asbestsoort (vezeltype)	Alleen chrysotiel
Asbestconcentratie	Laag (< 50%)
Afschermingsgraad van het gehele materiaal	Enkel randen niet afgeschermd maar geen contact met binnenluchtstromen
Toestand van het materiaal	Licht beschadigd, licht verweerd. Intact materiaal type Pical – asbestboard of categorie III 'gebondenheid'

#	Type	Referentie	Resultaat
1.1	Puntmonster	2	Chrysotiel

Beschrijving	2. Mastiek aluminium raamomlijsting
Omgeving	Buiten
Primaire drager	Wandopening verticaal (raam, deur, ...)
Asbestmateriaal	In-situ afwerkingslagen - Pasta, stopverf, voegsel, stopsel, vulsel, mastiek, katten, ...
Bindmiddel van asbestmateriaal	Kitten, mastiek, pasta
Gebondenheid op basis van bindmiddel	Hecht
Hoeveelheid (gewicht - aantal)	• 0,50 kg - 1 stuk

Totaal gewicht	0,50 kg
Eenvoudig bereikbaar	Ja
Bevestigingswijze	<ul style="list-style-type: none">• Verlijmd, ingegoten, versmeerd
Identificatiemethode	Vaststelling met monstername
Destructieve handeling voor identificatie	Nee
Opmerking	Vermoedelijk rond alle aluminium raamomlijstingen. Zie analyseresultaat eerste verdiep, bus 2

- Zorg voor een veilig beheer. Vermijd het beschadigen van het asbestmateriaal. Controleer de toestand jaarlijks op wijzigingen.

- Eenvoudige handelingen: mag via doe-het-zelf of door werknemer(s) met opleidingsattest eenvoudige handelingen
Verwijder de ramen en hun omlijsting door ze in hun geheel af te voeren en vervang ze door nieuwe

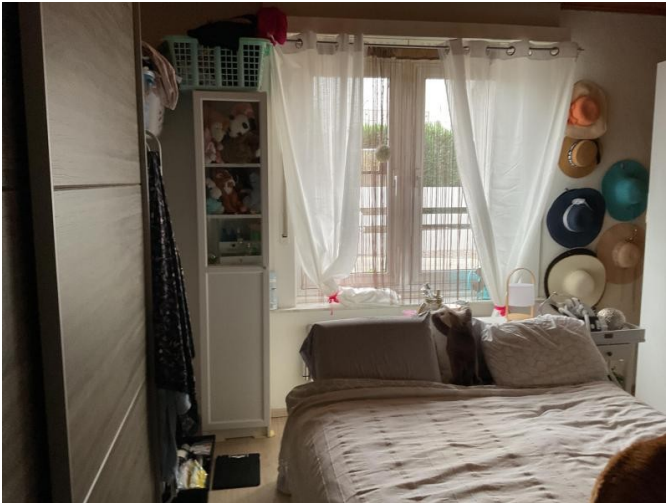
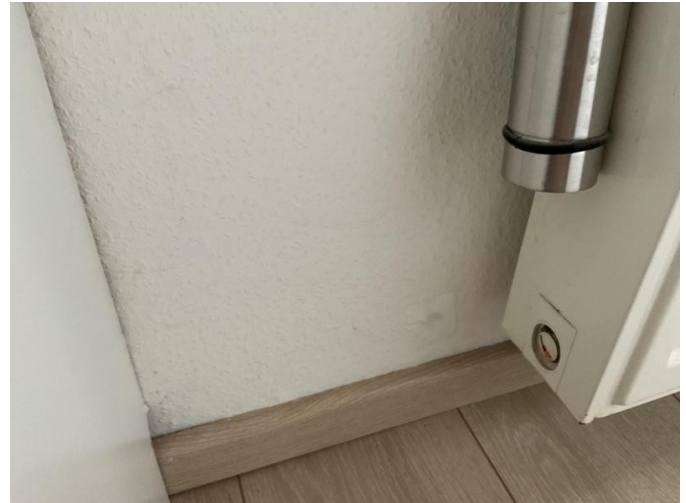
Fiche 2: 1 Pleisterwerk wanden

Overzichtsfoto

Detailfoto

Geen asbest

#	Type	Referentie	Resultaat
2.1	Mengmonster	1.1 kamer	Geen asbest
2.2	Mengmonster	1.2 kleine berging / wasplaats	Geen asbest

Beschrijving	1 Pleisterwerk wanden
Omgeving	Binnen
Primaire drager	Binnenwand

Bindmiddel van materiaal	Gips - kalk
Gebondenheid op basis van bindmiddel	Niet-hechtgebonden
Hoeveelheid (oppervlakte - dikte - aantal)	<ul style="list-style-type: none"> • 100,00 m² - 0,50 cm - 1 stuk
Totaal volume	0,50 m ³
Identificatiemethode	Vaststelling met monstername
Destructieve handeling voor identificatie	Nee
Opmerking	<p>Aan geen enkel plafond is plaaster aanwezig. Zie foto's bijlagen.</p> <p>Op het verdiep (app bus 2) werd de plaaster aan het pfafond van de traphal geanalyseerd : resultaat geen asbest.</p>
