Keuringsverslag van een elektrische laagspanning- en zeer lage spanningsinstallatie

NIET CONFORM

Datum keuring: 30/01/2024
 ID-label:

Controlebezoek van een oude huishoudelijke elektrische installatie van een wooneenheid bij verkoop op vraag van de verkoper volgens (KB 08/09/2019) - AREI Boek 1- 8.4.2. en 8.2.1. en 4.2.4.3.

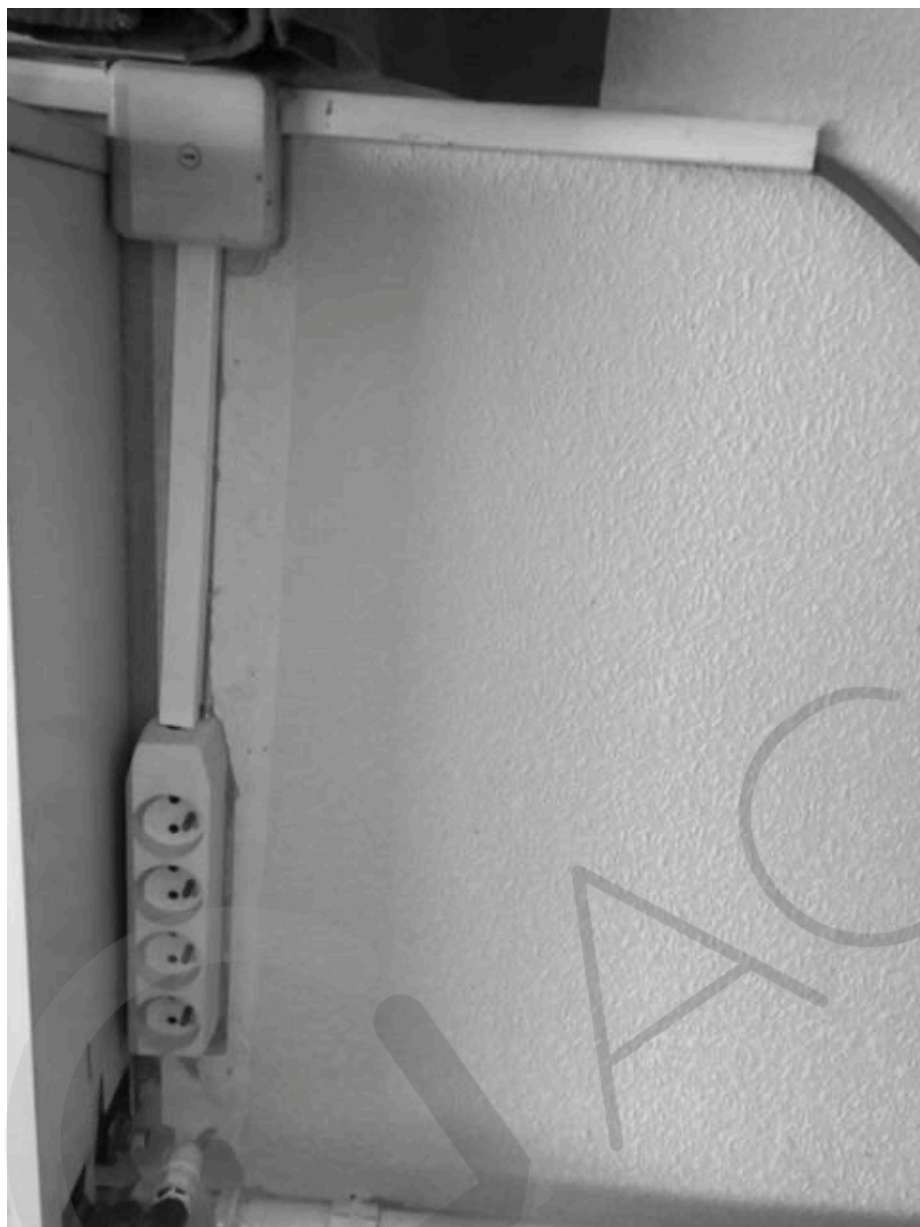
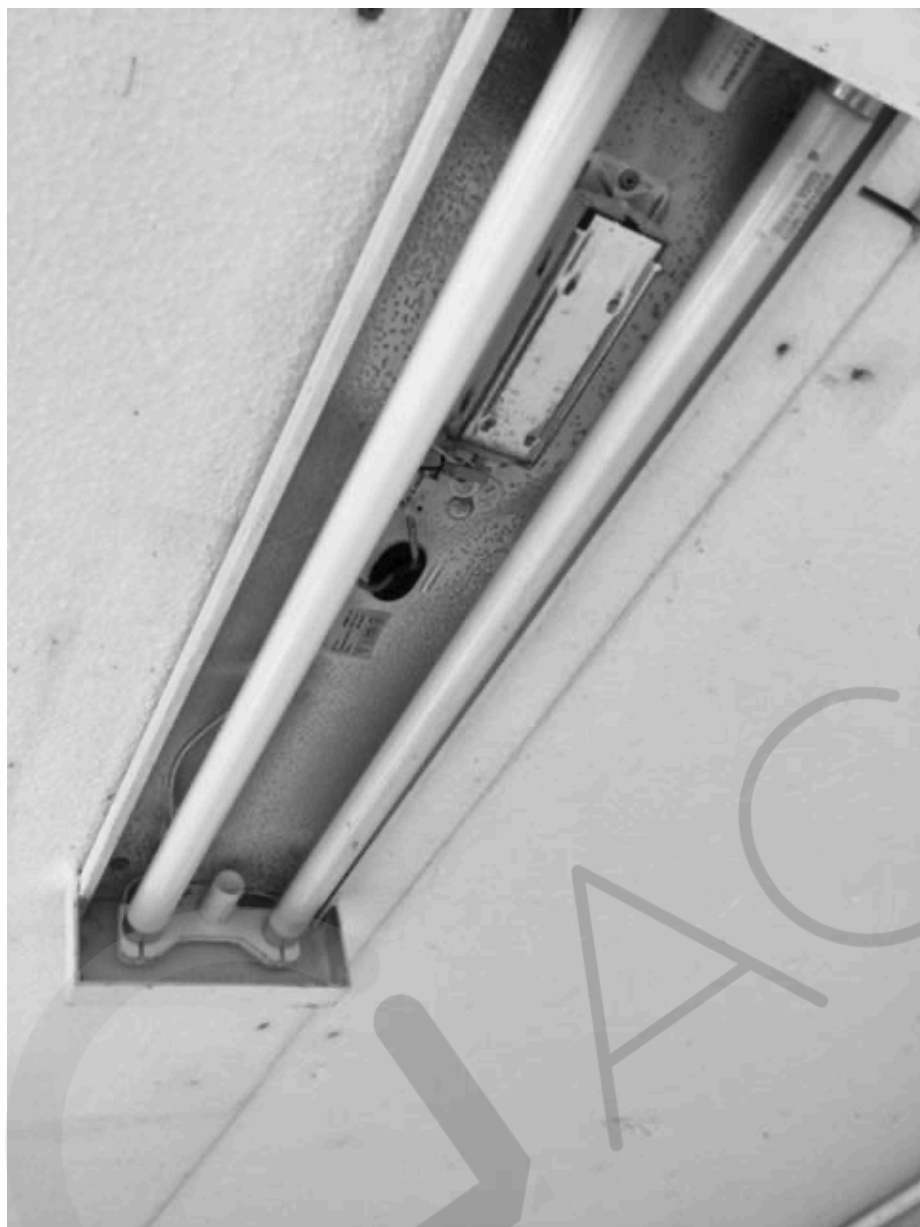
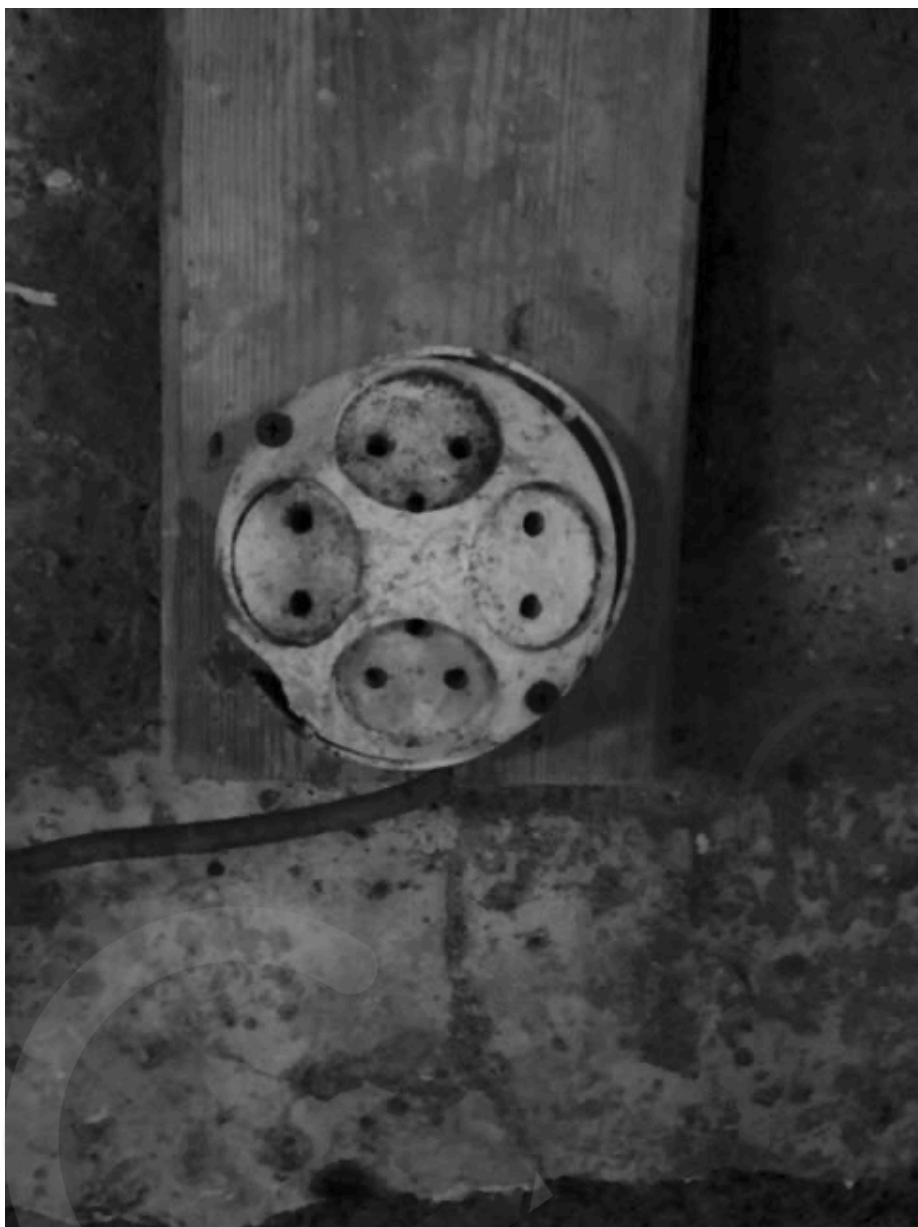
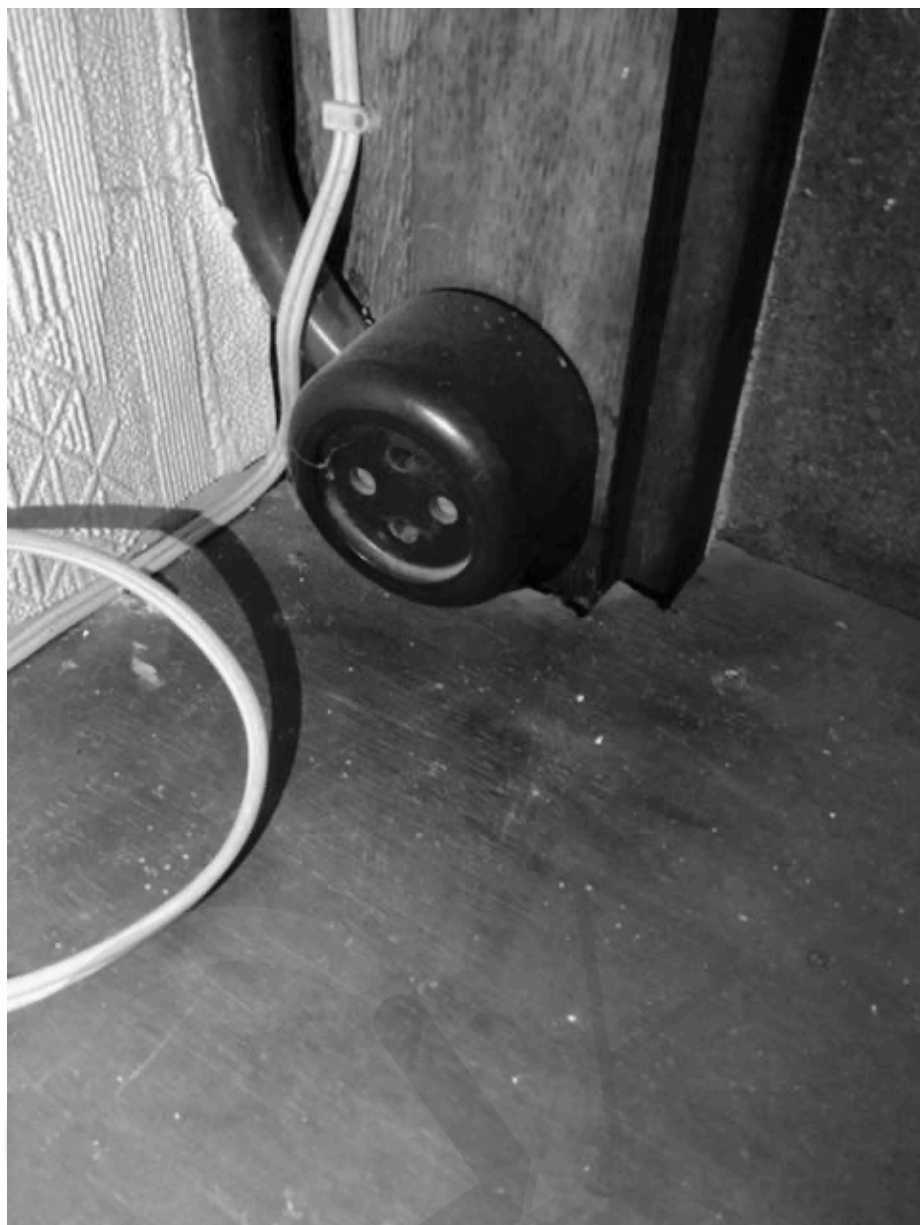
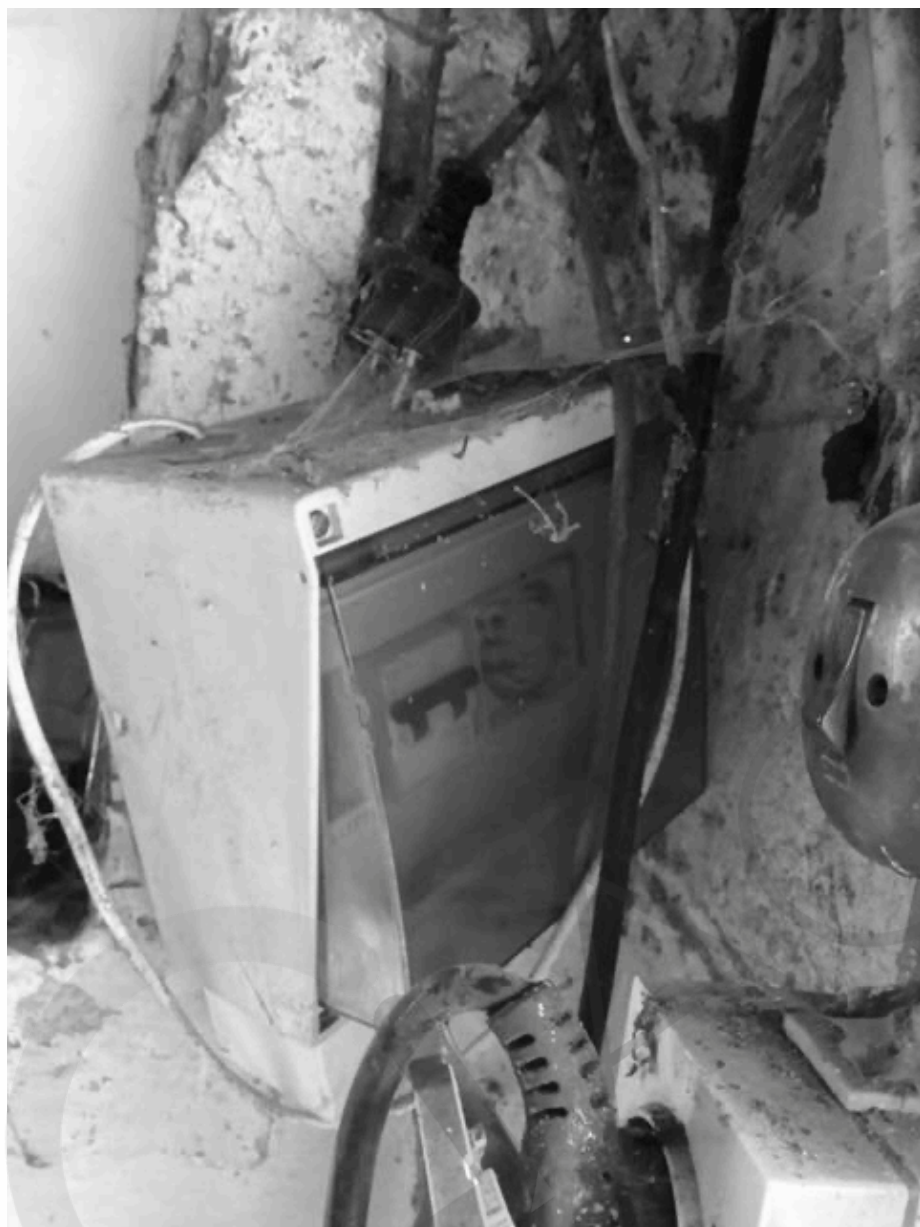
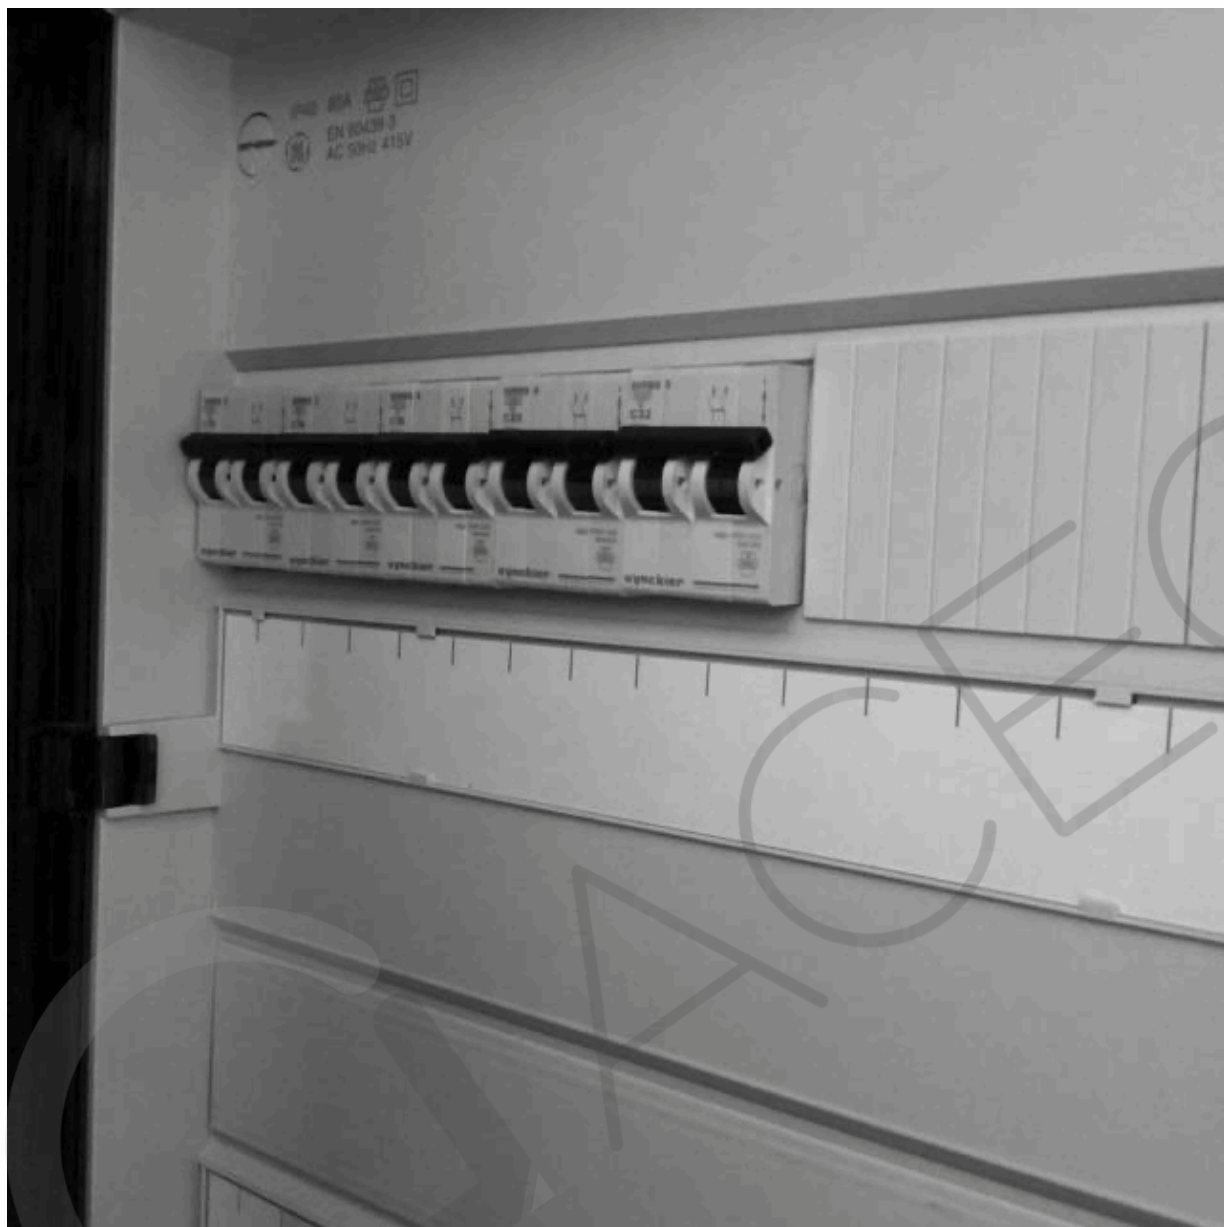
- I8.17 De niet-gebruikte leidingen verwijderen of aan de uiteinden te isoleren.
- I8.20 Geleiders die aangetast zijn door overbelasting/slecht contact, dient men te vervangen. (zie foto in bijlage)
