**Keuringsverslag van een elektrische laagspanning- en zeer lage spanningsinstallatie**

**NIET CONFORM**

Datum keuring: 01/02/2024      Inspecteur:      Mentor: -      Installateur: -  
 ID-label: -      B.T.W. nr.: -      Klantreferentie: -  
 Merk en type meettoestel: Metrel      Serienummer: 19370730  
 ET61557

Straatnaam      Groot Overlaar  
 Huisnummer      233  
 Busnummer      -  
 Postcode      3300  
 Gemeente      Tienen  
 Land      België

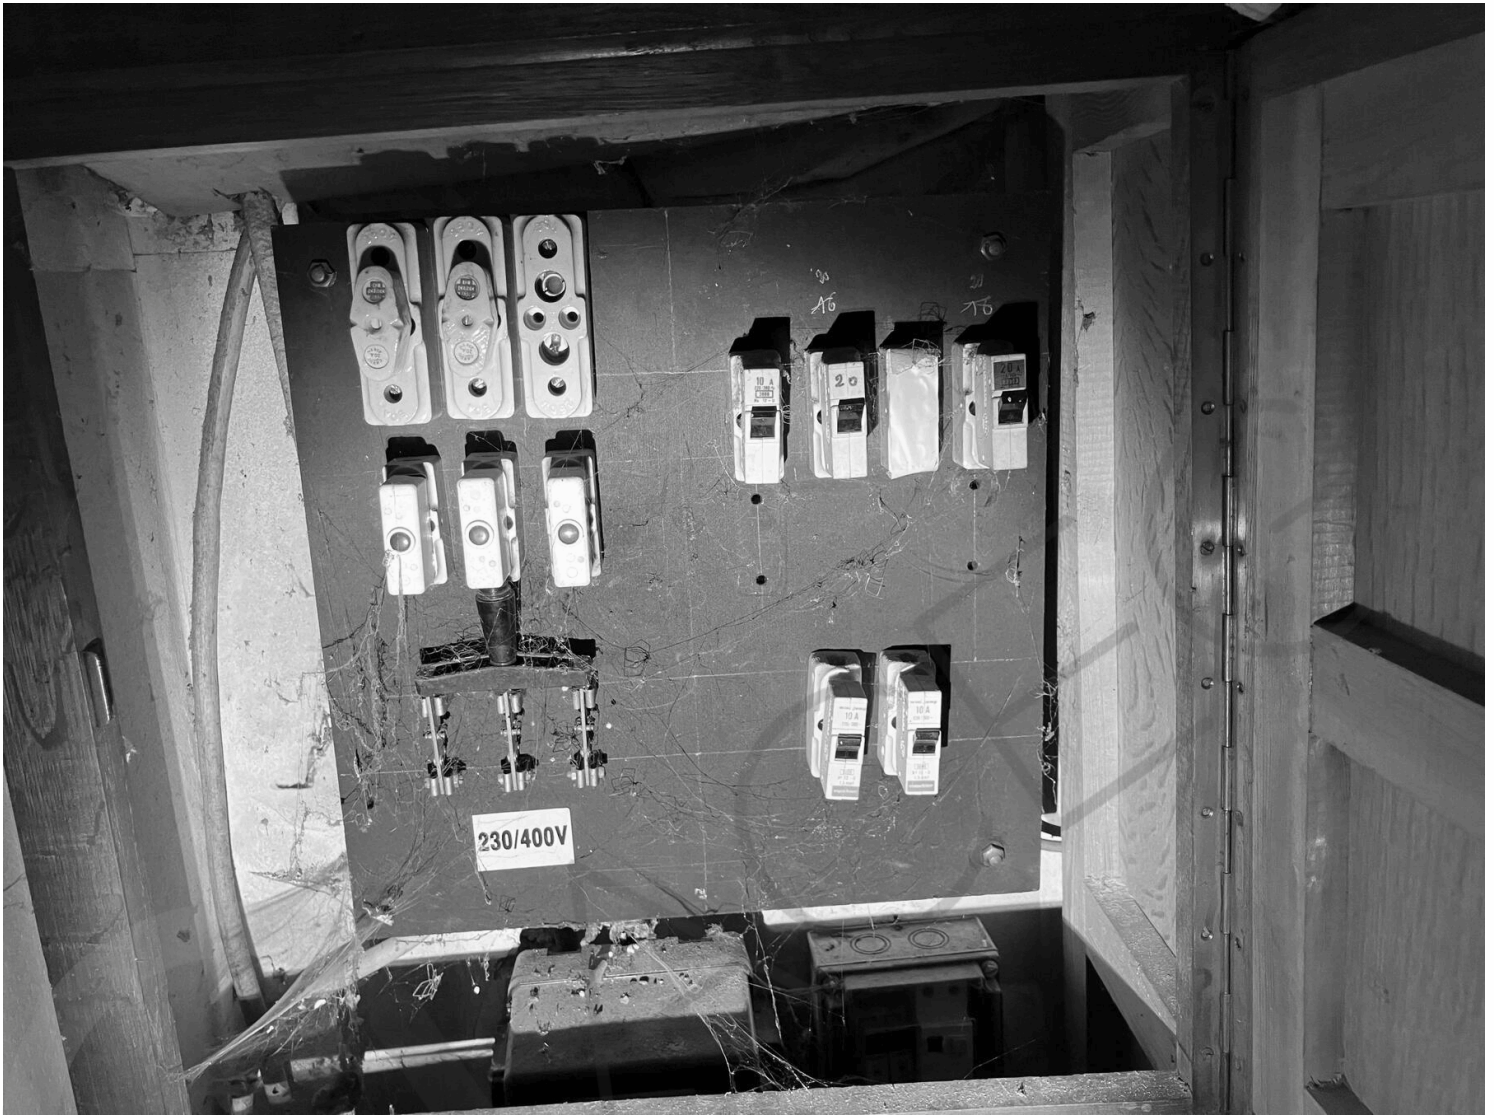
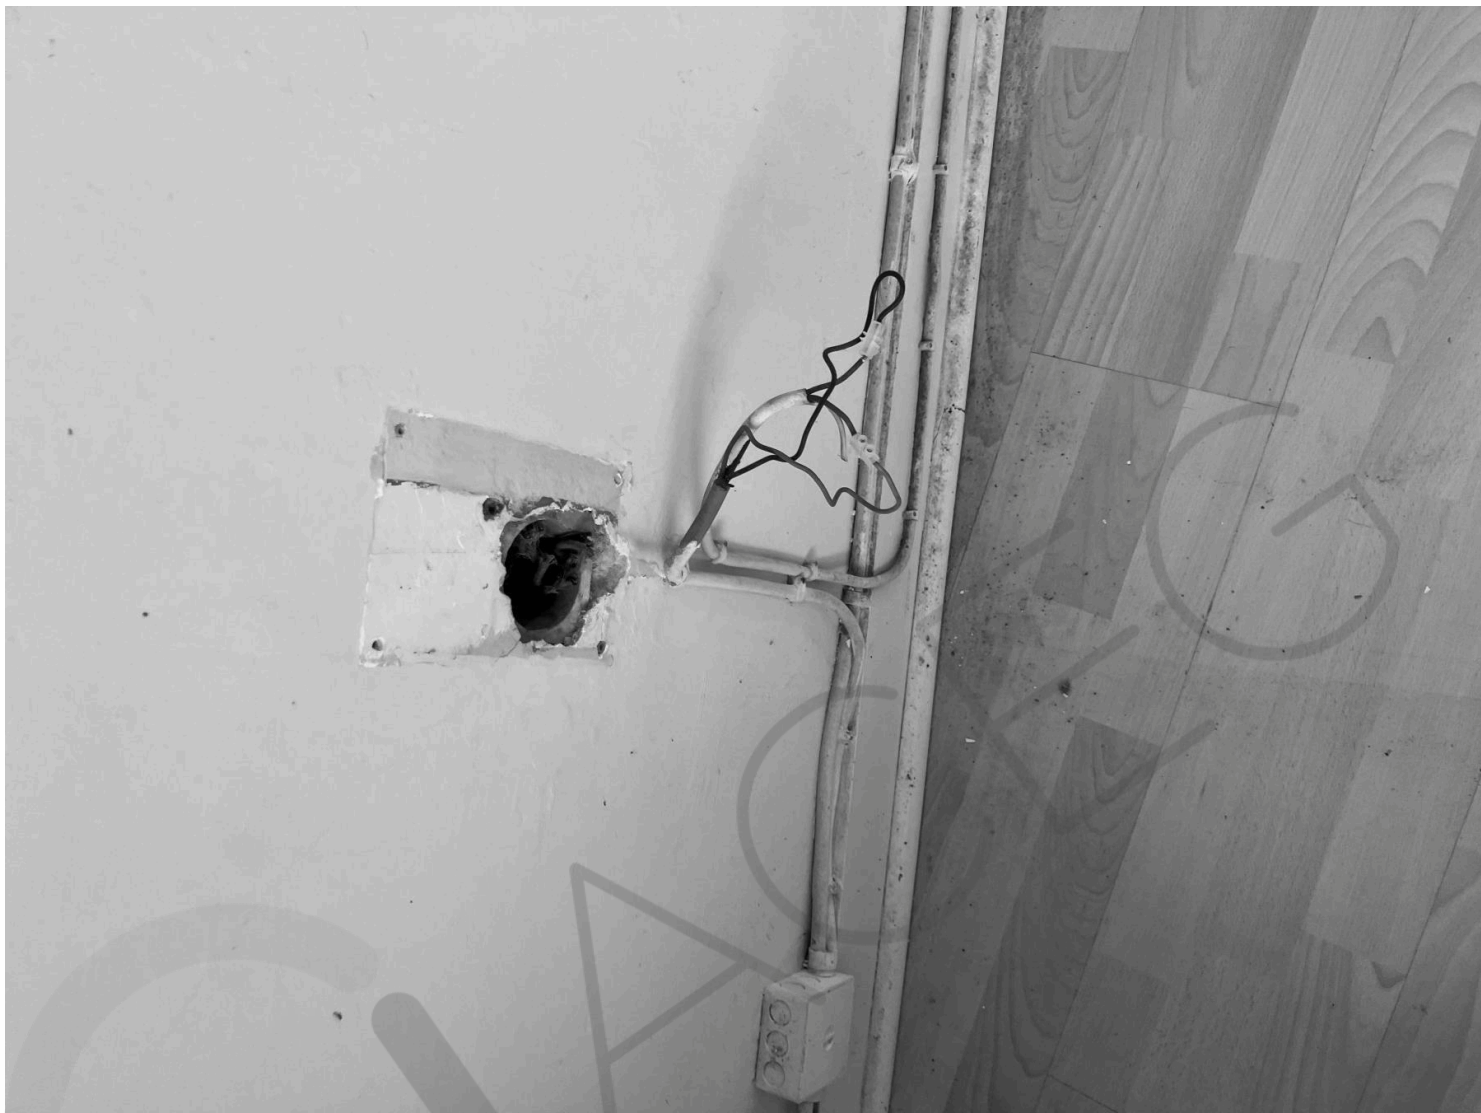
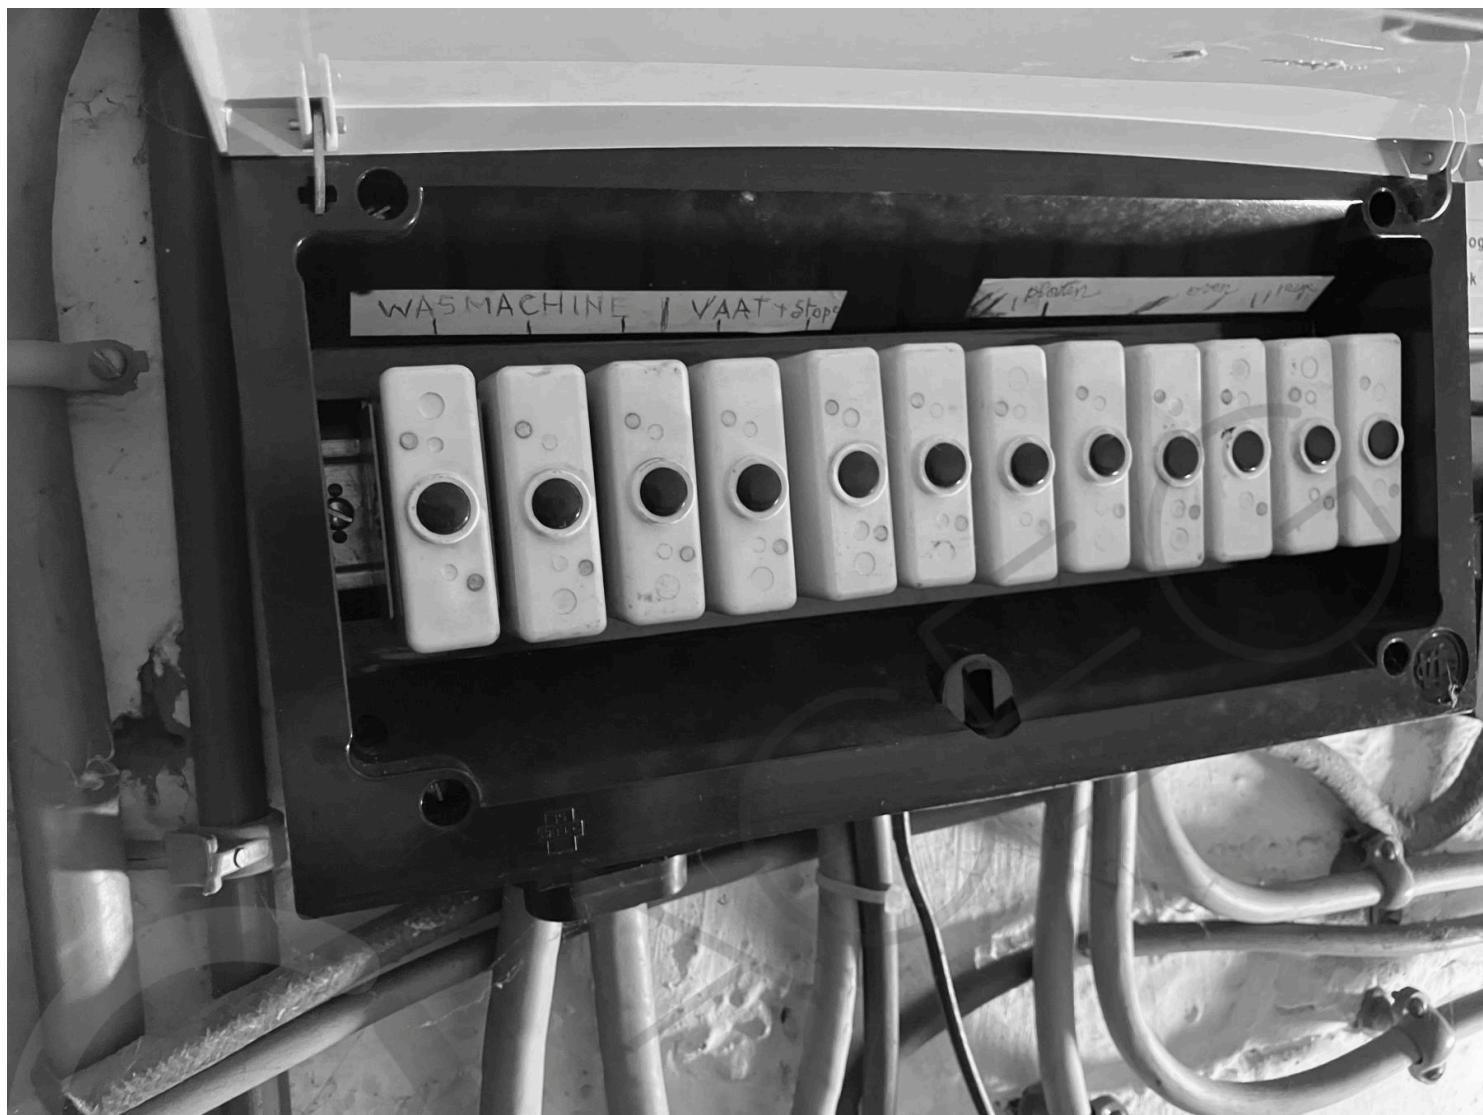
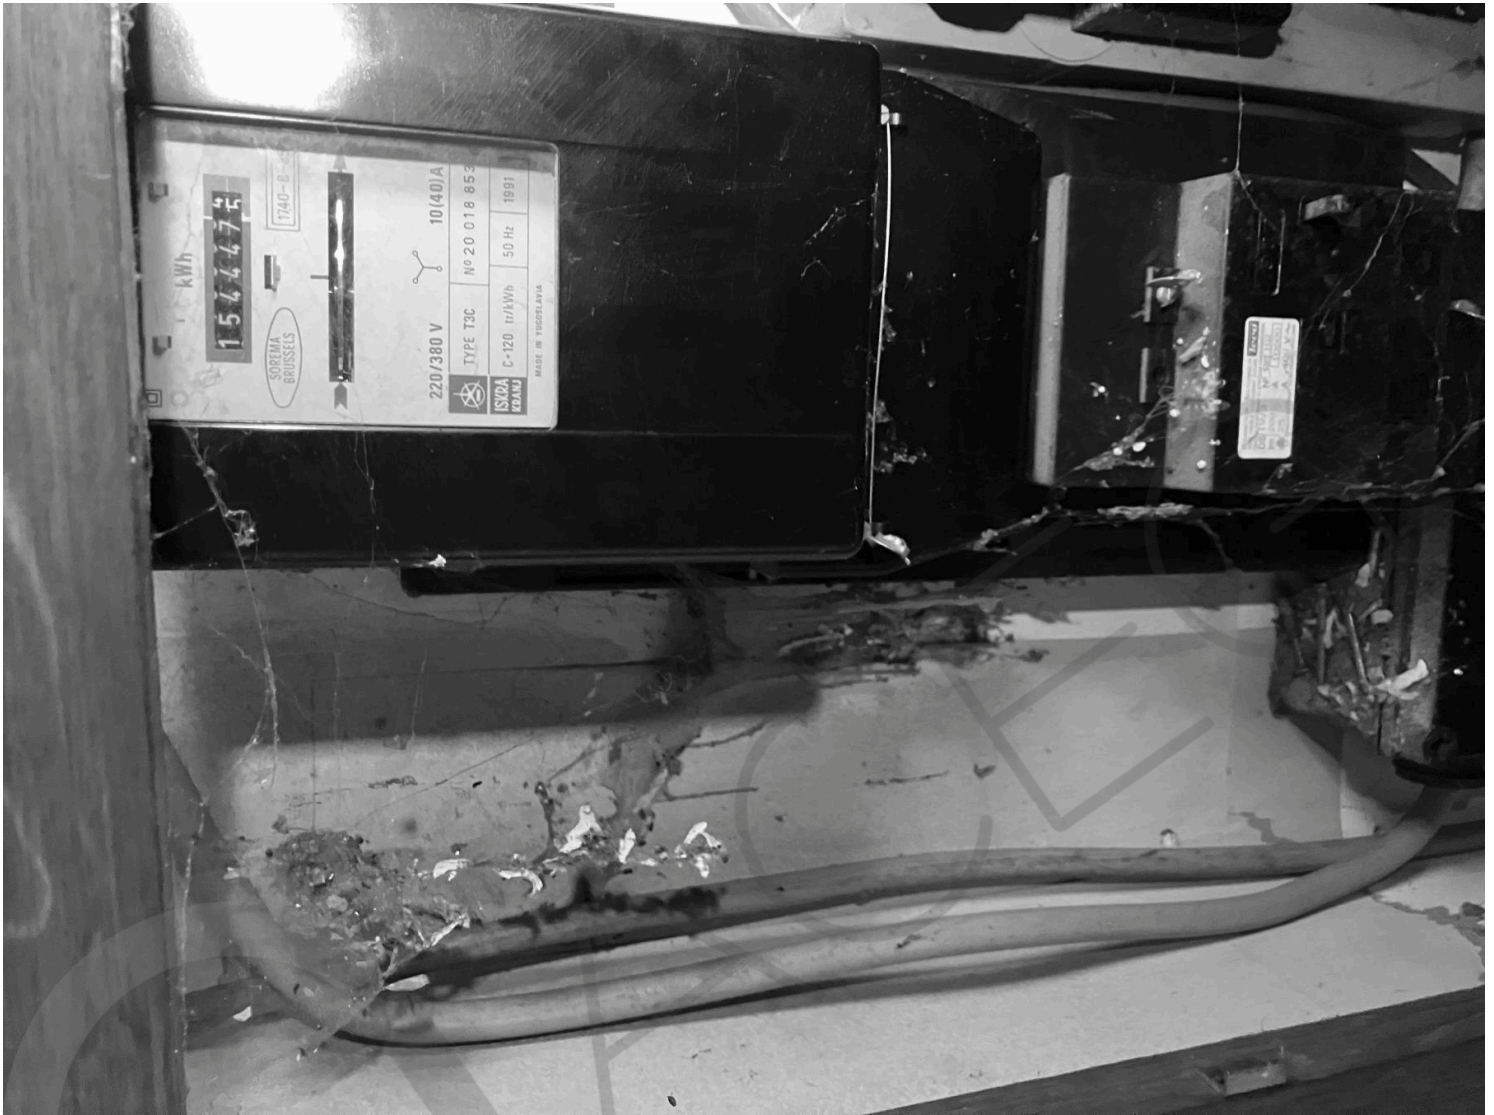
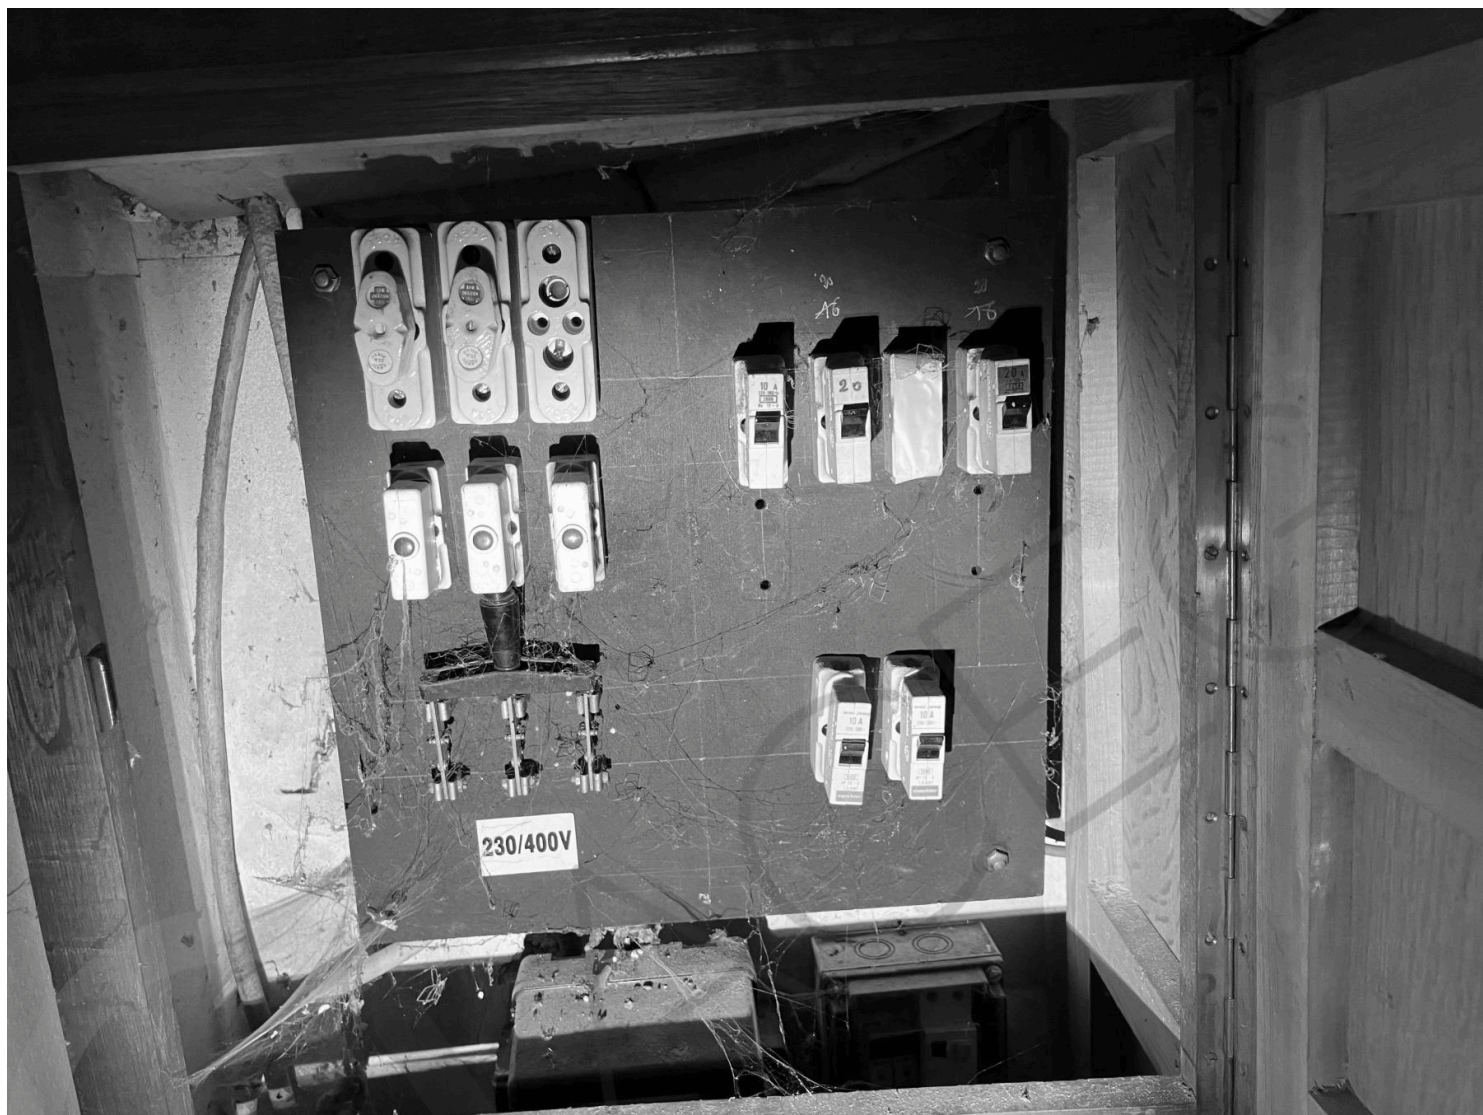
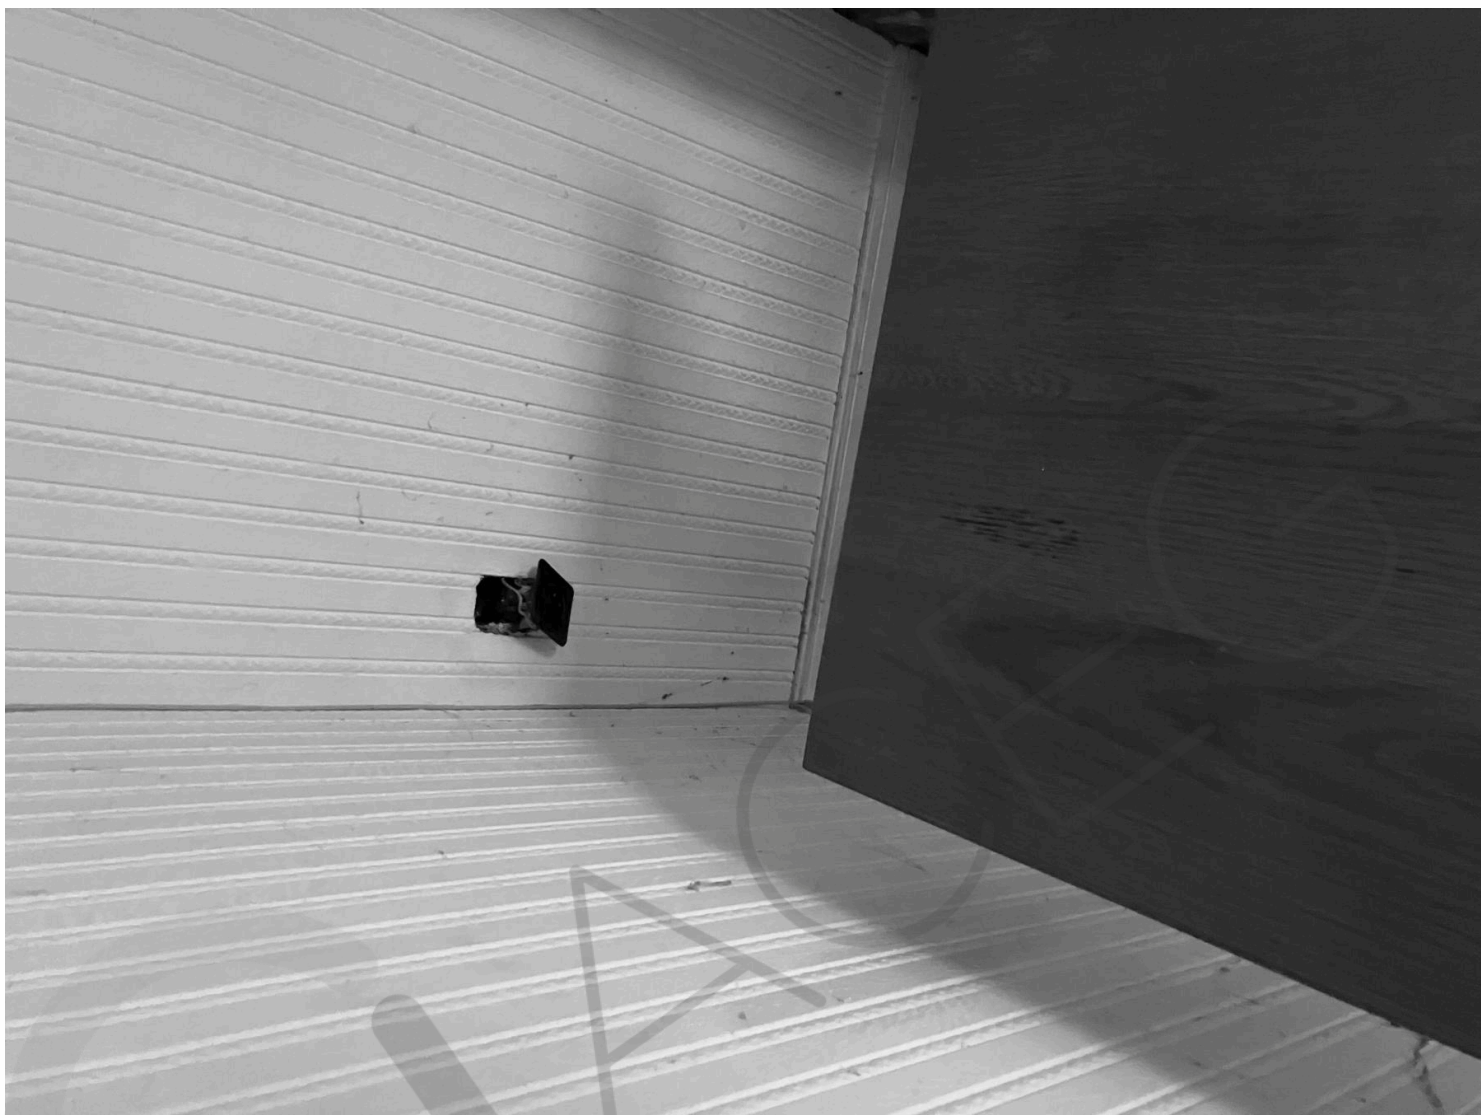
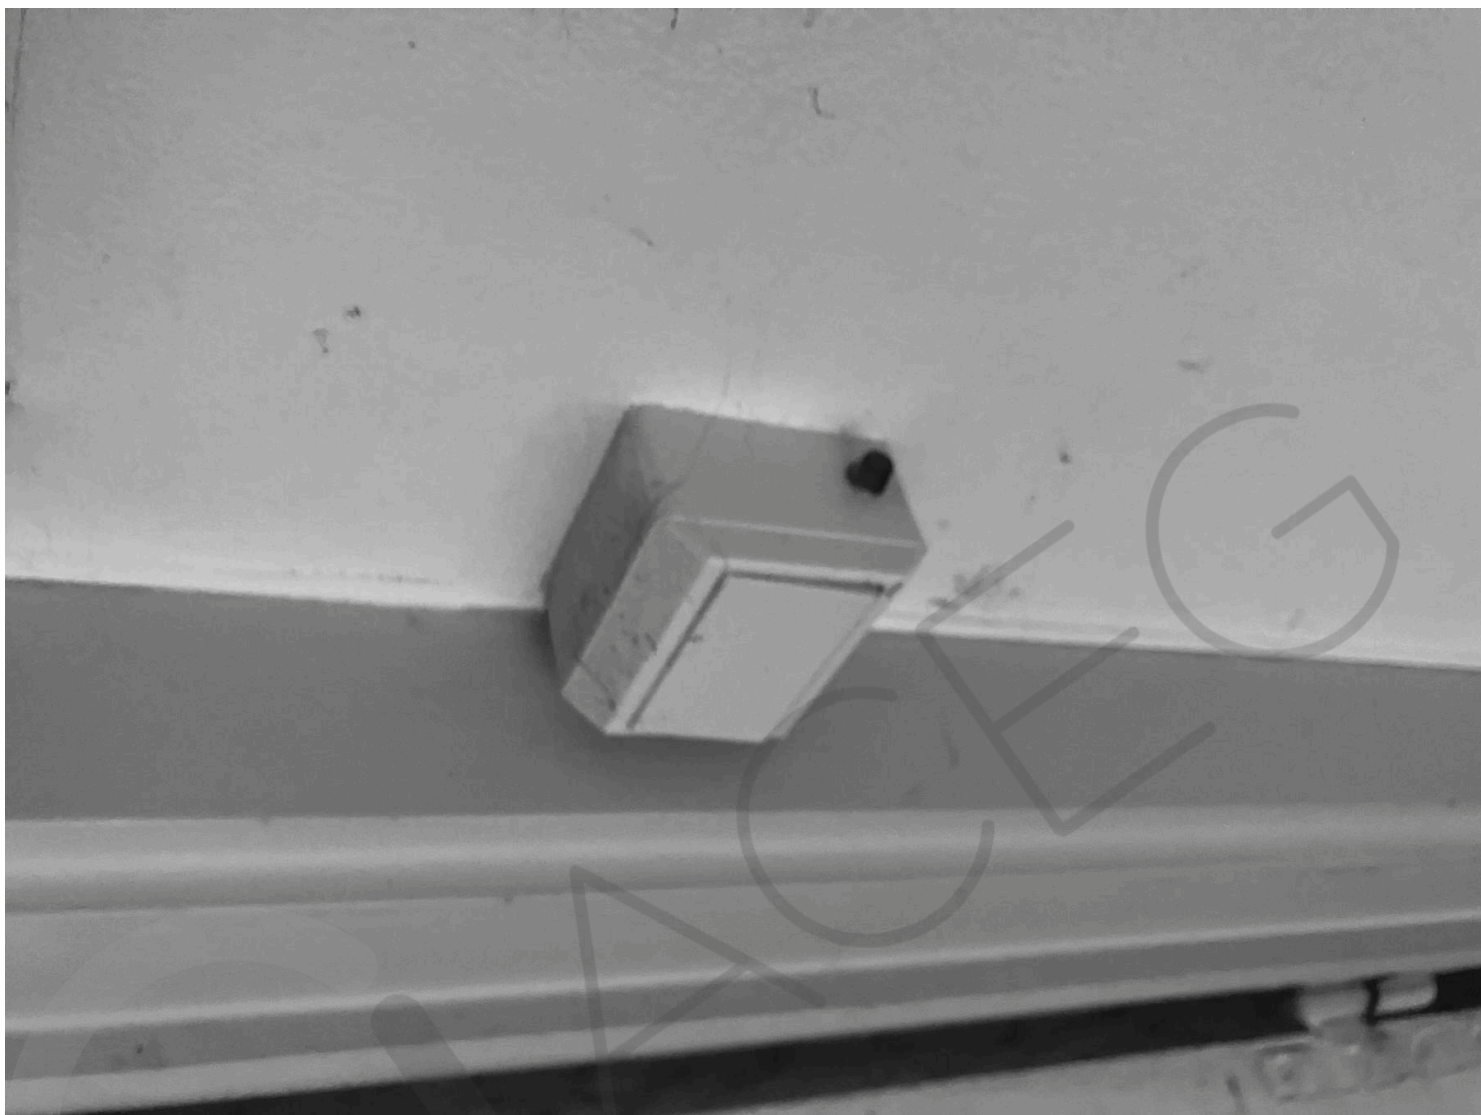
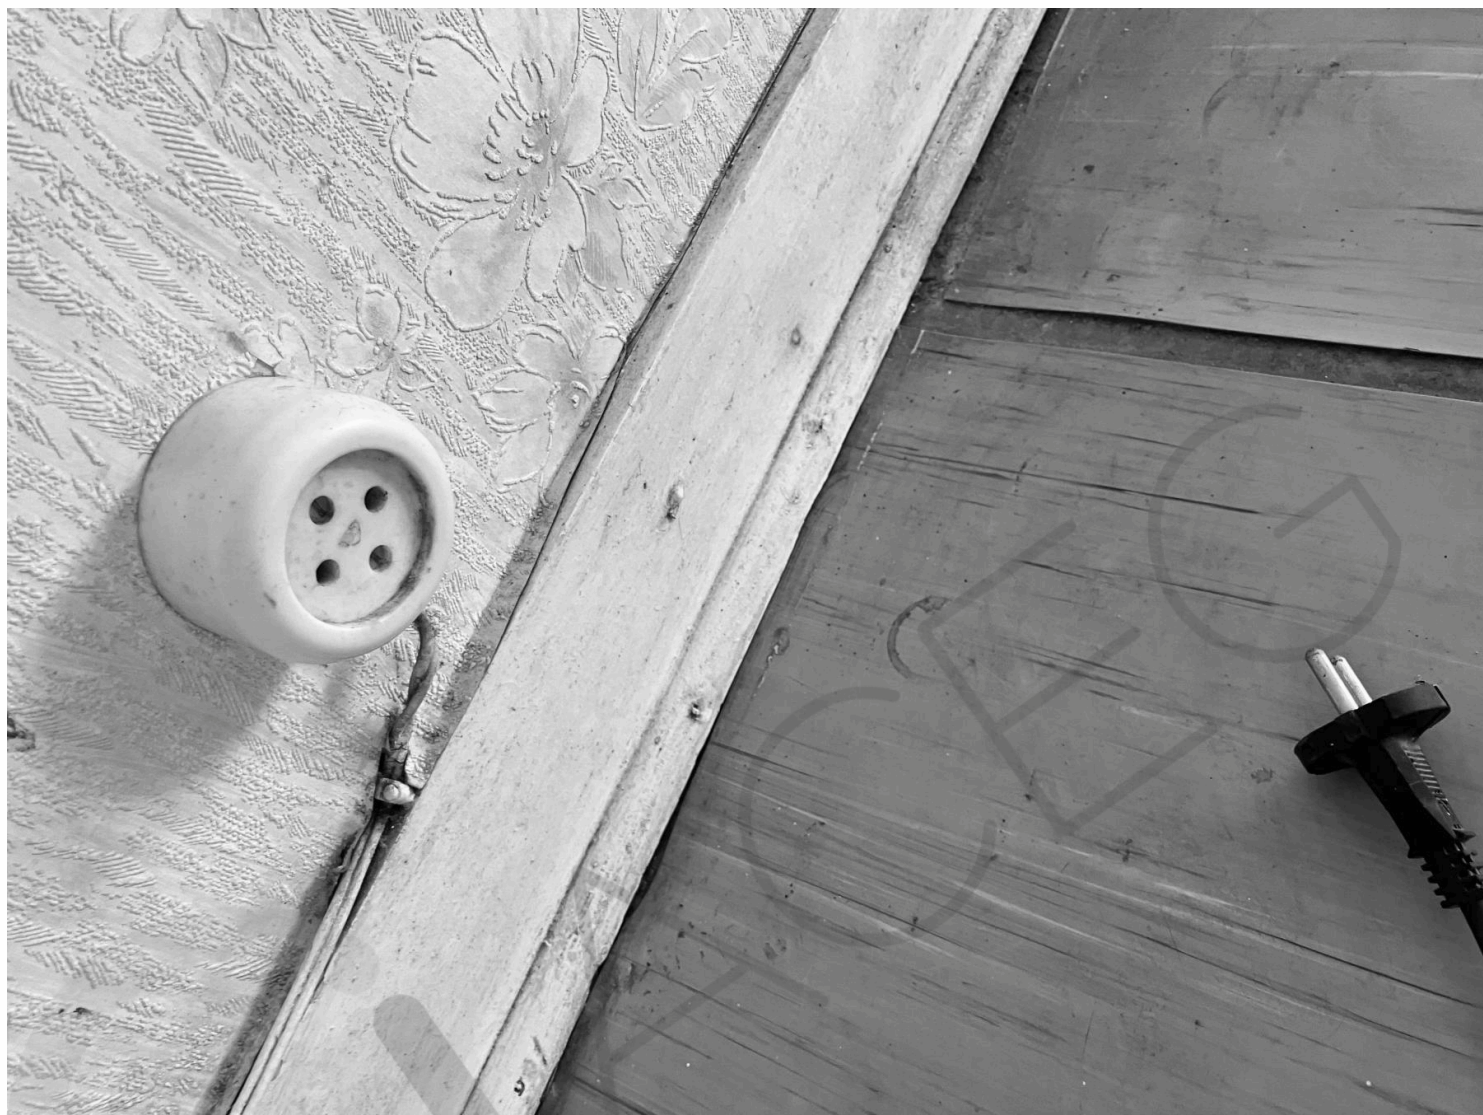
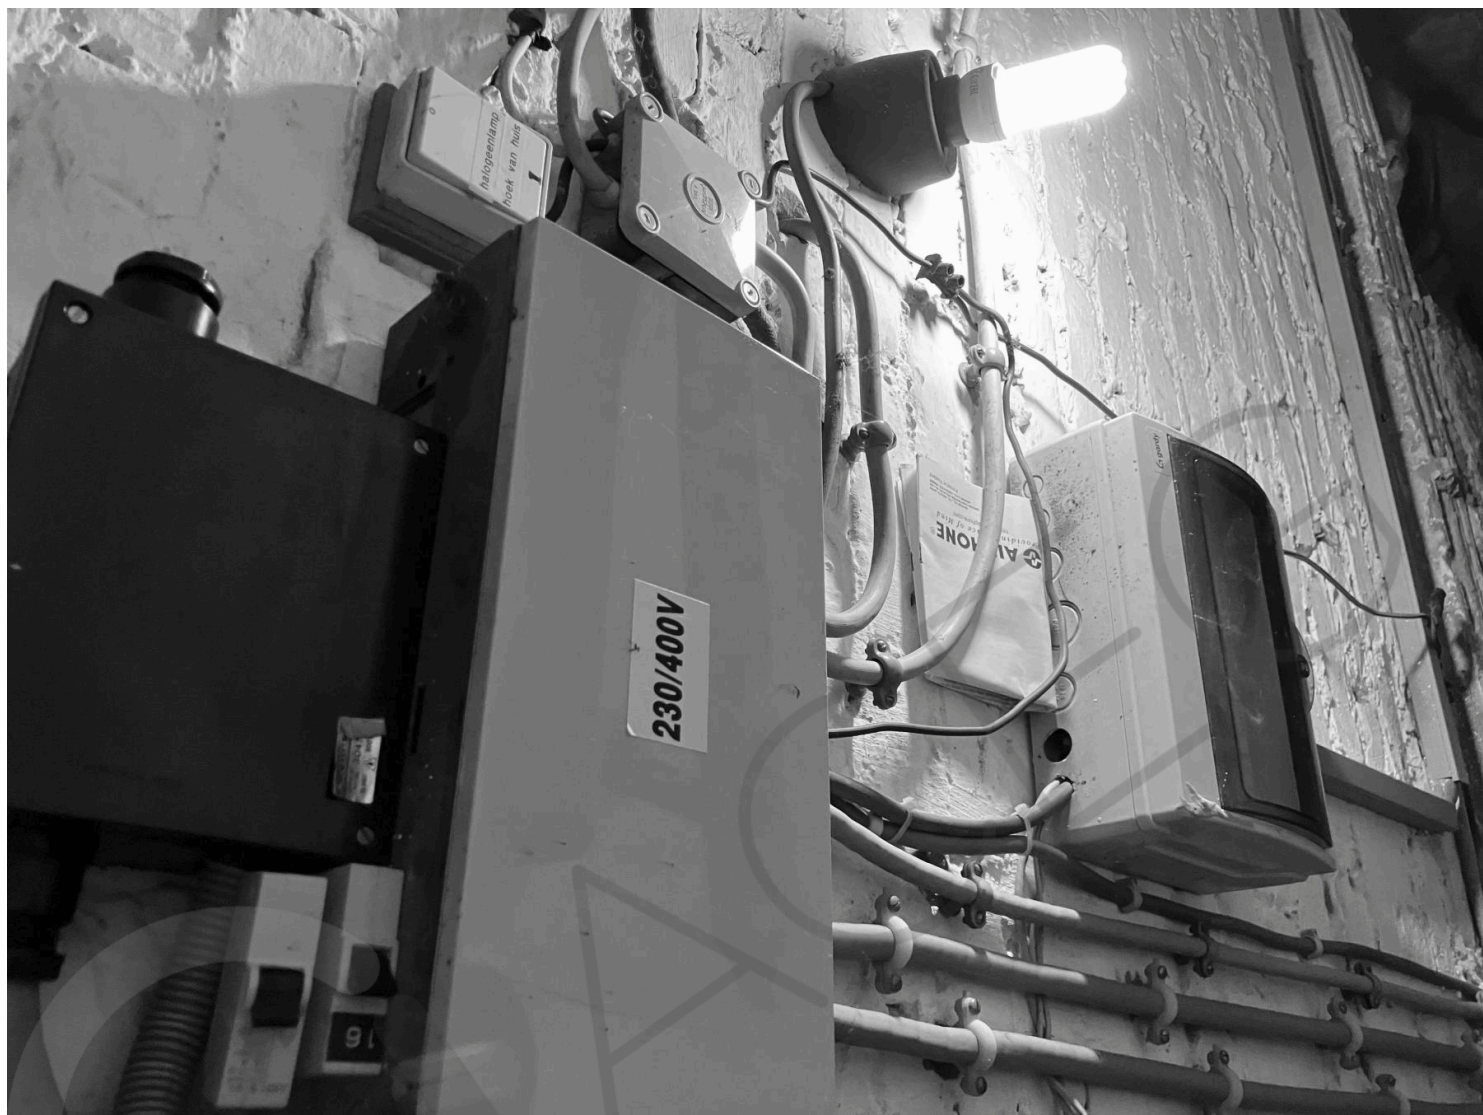
Afbeelding schakel- en verdeelbord:

I5.04 Verdeelbord is niet voorzien van een achterwand. (Boek 1 Onderafdeling 5.3.5.1.A.)

I5.05 De deur en/of afschermplaat van het schakelbord dient (terug)geplaatst worden. Aanraking van onder spanning staande delen mogelijk. (Boek 1 Afdeling 5.1.4. en 5.3.5.1.A. en 4.2.2.3.)

I5.07 Verdeelbord dient vervangen te worden, de beschermingsgraad tegen rechthoekse aanraking is onvoldoende. (Boek 1 Onderafdeling 4.2.2.3.)

I5.09 De genaakbare, naakte onder spanning staande delen zijn onvoldoende afgeschermd. (Boek 1 Afdeling 5.1.4. en 4.2.2.3.)

I5.10 Niet gebruikte invoeringen van het verdeelbord zijn niet correct of onvoldoende afgedicht. (Boek 1 Afdeling 5.1.4. en 4.2.2.3.)

nota/note 18 De elektrische installatie is grondig na te zien en conform te maken volgens de voorschriften van het AREI boek 1.
