Keuringsverslag van een elektrische laagspanning- en zeer lage spanningsinstallatie

NIET CONFORM

Straatnaam kapellenstraat
 Huisnummer 18
 Busnummer -
 Postcode 3380
 Gemeente GLABBEEK
 Land België

Controlebezoek van een oude huishoudelijke elektrische installatie van een wooneenheid bij verkoop op vraag van de verkoper volgens (KB 08/09/2019) - AREI Boek 1- 8.4.2. en 8.2.1. en 4.2.4.3.

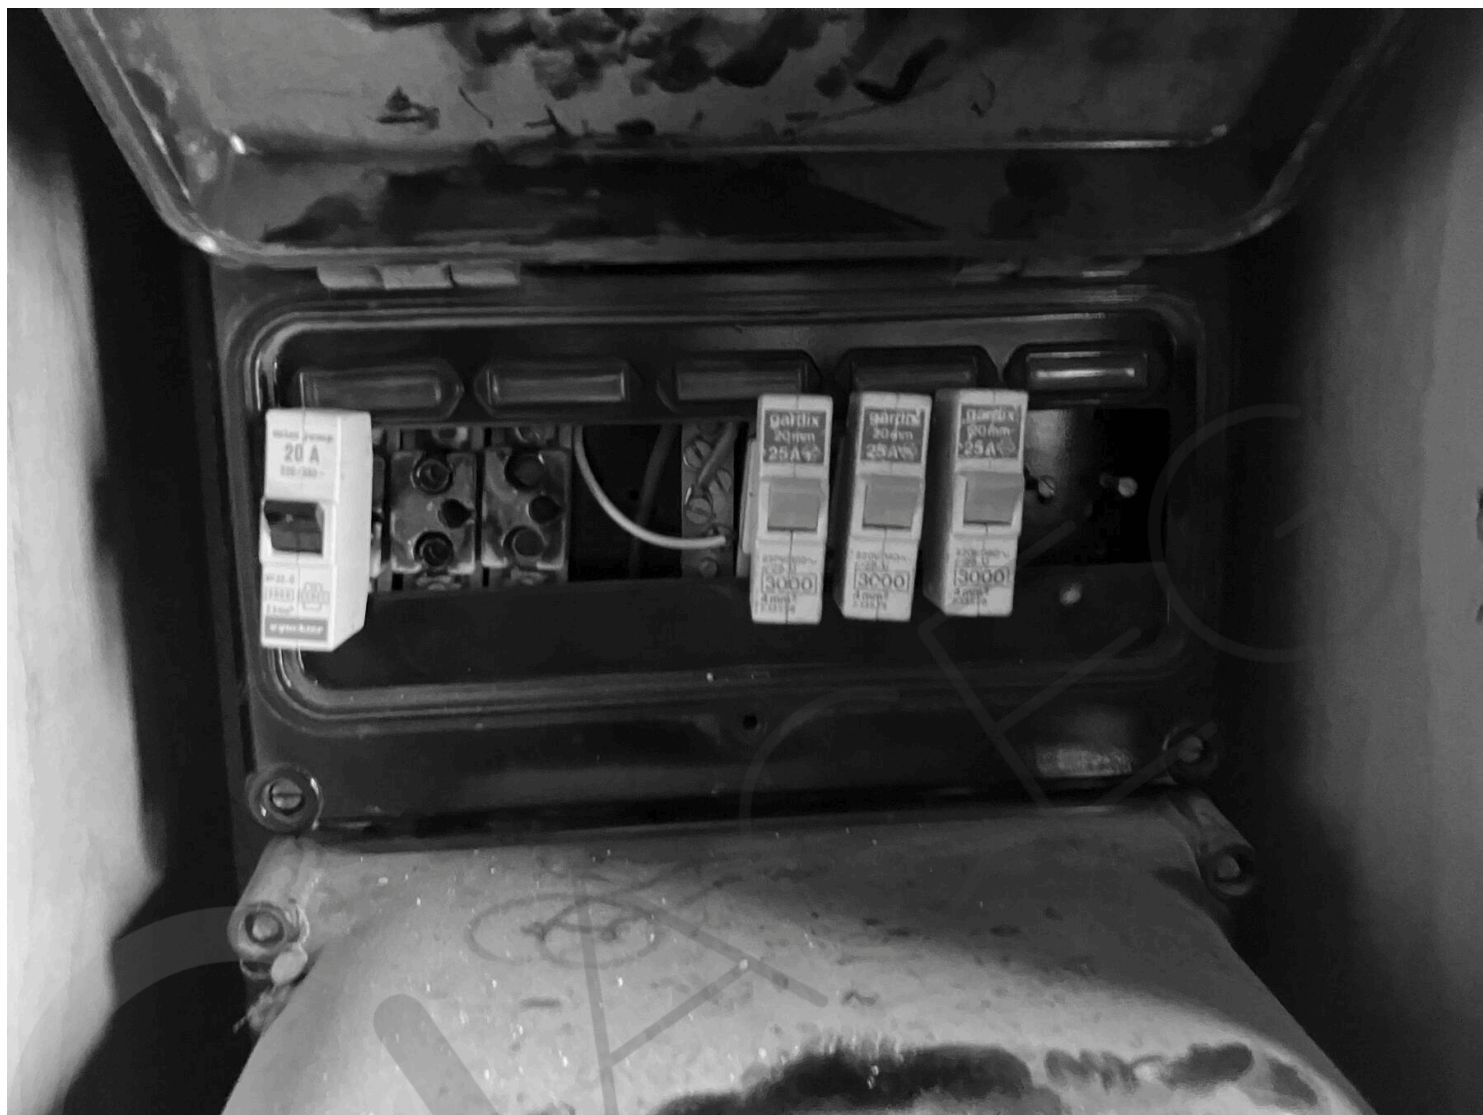
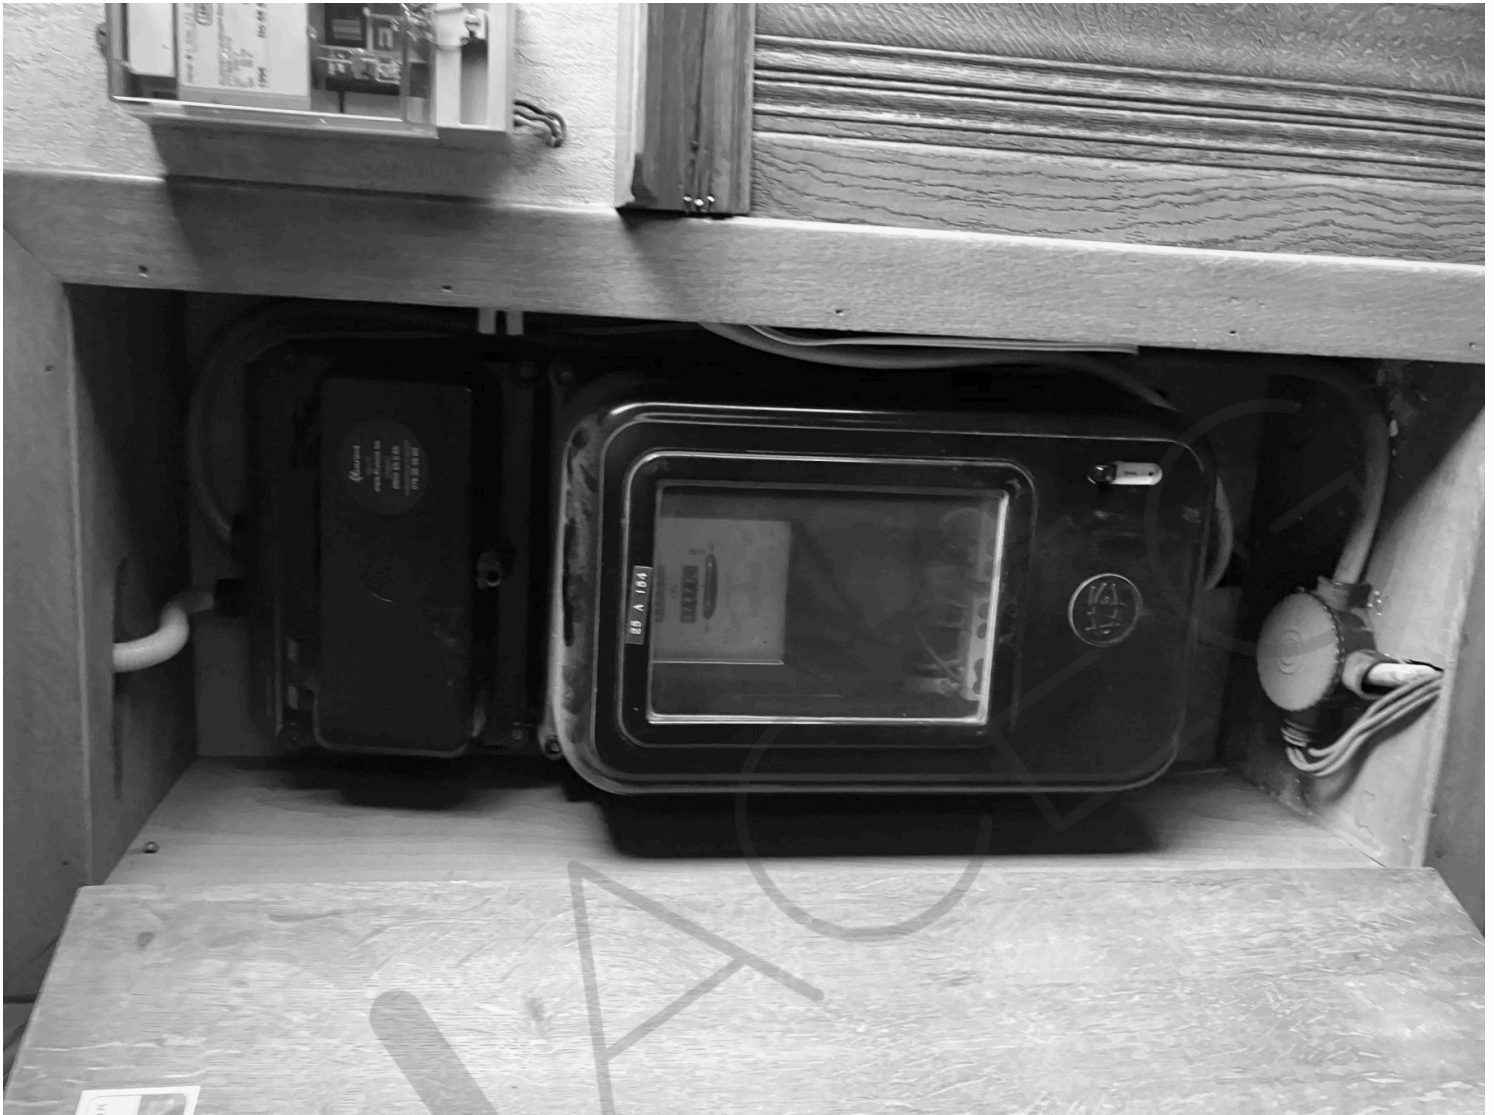
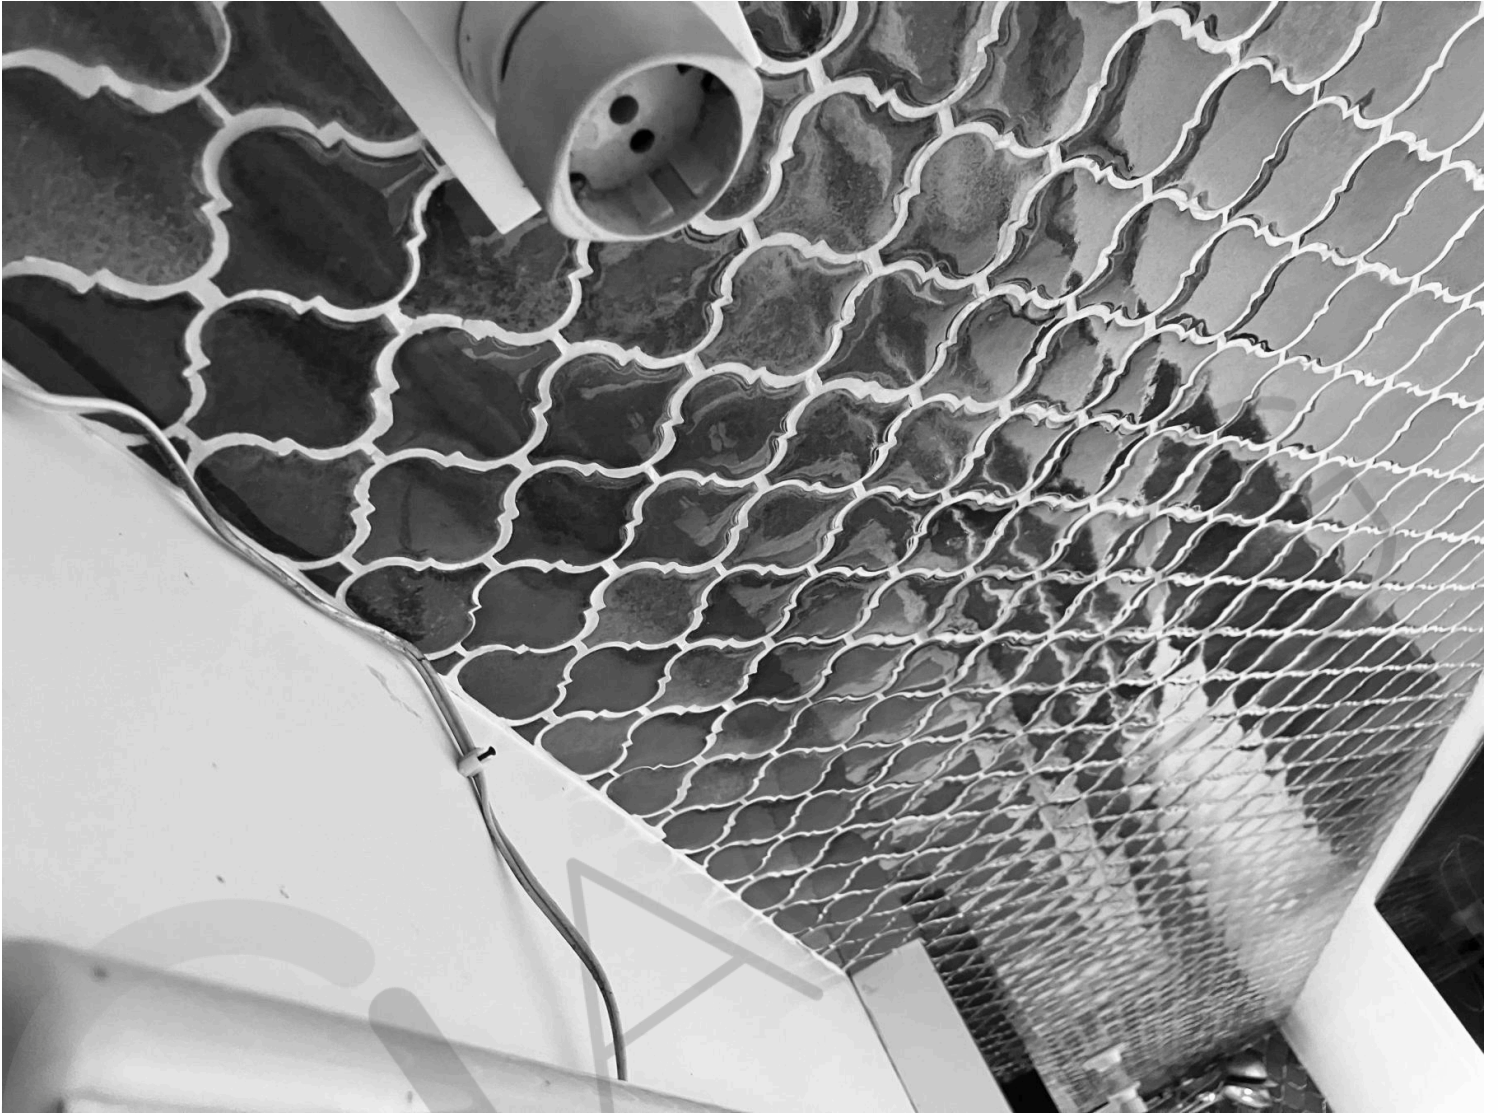
Afbeelding schakel- en verdeelbord:

I5.07 Verdeelbord dient vervangen te worden, de beschermingsgraad tegen rechthoekse aanraking is onvoldoende. (Boek 1 Onderafdeling 4.2.2.3.)

I5.09 De genaakbare, naakte onder spanning staande delen zijn onvoldoende afgeschermd. (Boek 1 Afdeling 5.1.4. en 4.2.2.3.)

I5.10 Niet gebruikte invoeringen van het verdeelbord zijn niet correct of onvoldoende afgedicht. (Boek 1 Afdeling 5.1.4. en 4.2.2.3.)

I7.02 De smeltzekeringhouders of houders van kleine vermogensschakelaars met pennen met een sectie kleiner dan 10mm² dienen voorzien te worden van kalibreerelementen. (Boek 1 Onderafdeling 5.3.5.5.A.)
