Asbestinventarisatetest

Aandorenstraat 59, 3300 Tienen

Attestnummer : **20230413-000023.000**

Zone 1: Hoofdgebouw - woning

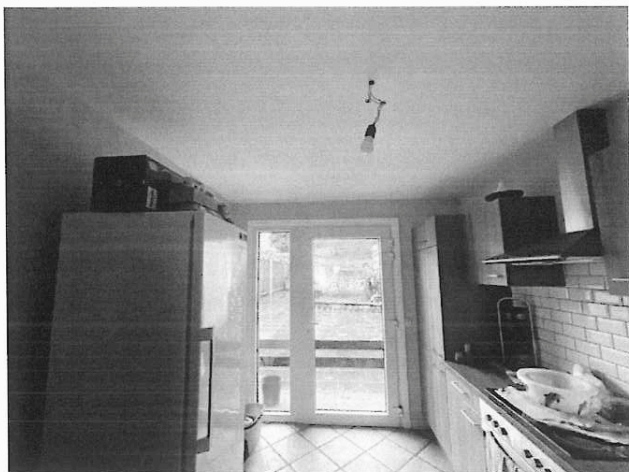
Fiche 1: Gyproc vals plafond

Het plafond werd afgewerkt met een vals plafond in gyprocplaten.

Er werd geen nader onderzoek gedaan (uitgezonderd bronfiche pleisterwerk) naar mogelijks achterliggende asbestverdachte materialen (bv. pleisterwerk) daar deze buiten de scope van huidig, niet-destructief, asbestattest valt.

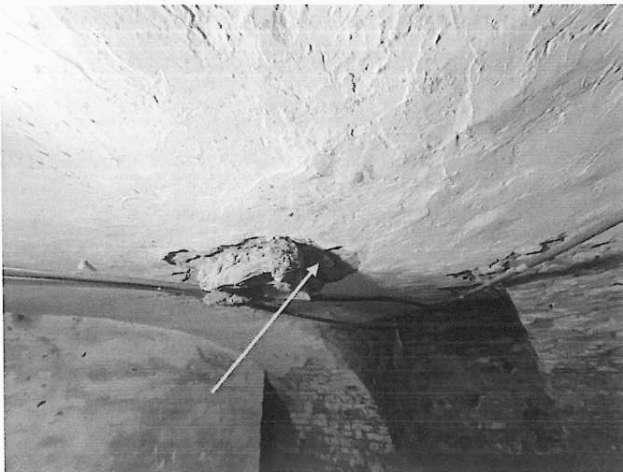
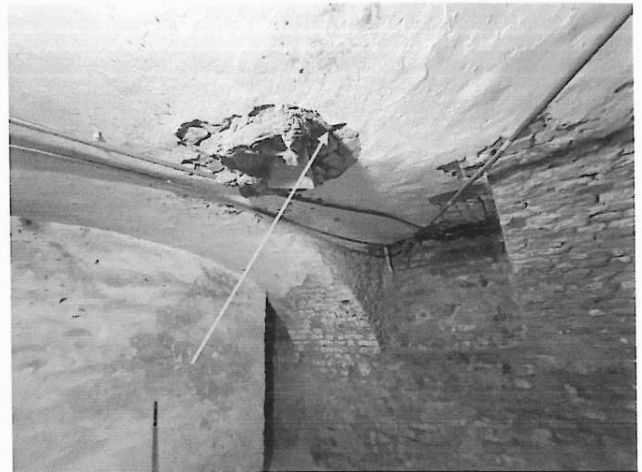
Fiche 2: Pleisterwerk plafond

Geen asbest

#	Type	Referentie	Resultaat
2.1	Mengmonster	MM02	Geen asbest

Beschrijving	Pleisterwerk plafond
Omgeving	Binnen
Primaire drager	Plafond
Bindmiddel van materiaal	Gips - kalk

Gebondenheid op basis van bindmiddel	Niet-hechtgebonden
Hoeveelheid (oppervlakte - dikte - aantal)	• 55,00 m ² - 2,00 cm - 1 stuk
Totaal volume	1,10 m ³
Identificatiemethode	Vaststelling met monstername
Destructieve handeling voor identificatie	Nee
