Asbestinventarisatetest

Zijdelingsstraat 37/10, 3300 Tienen

Attestnummer : 20231218-000283.000

Asbestveilig

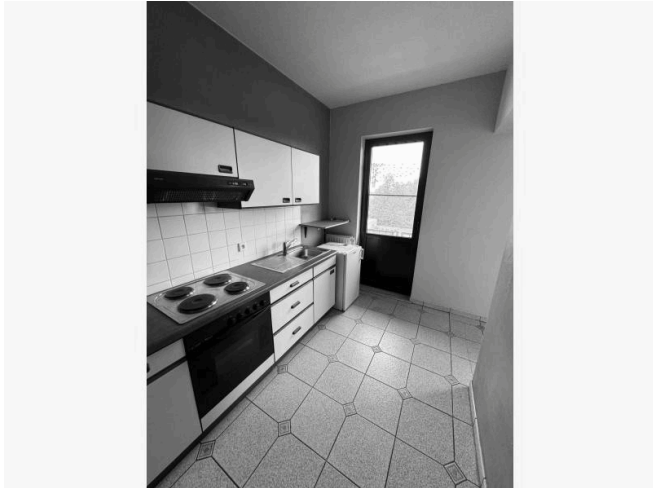
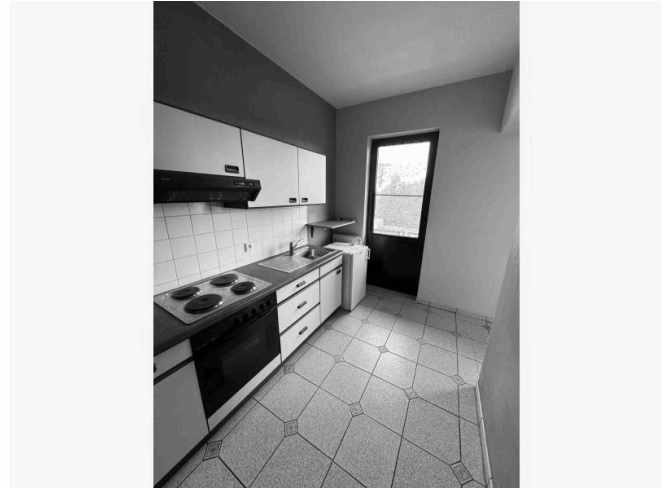
Eindbeoordeling materiaalrisico	Laag materiaalrisico en/of verlaagde kans op vezelvrijgave
---------------------------------	--

Gebondenheid	Categorie 1: hechtgebonden in oorsprong
Asbestsoort (vezeltype)	Alleen chrysotiel
Asbestconcentratie	Laag (< 50%)
Afschermingsgraad van het gehele materiaal	Geheel of deels (ook) vrij aan de binnenlucht
Toestand van het materiaal	Licht beschadigd, licht verweerd. Intact materiaal type Pical – asbestboard of categorie III 'gebondenheid'

Beschrijving	Glassal in achterdeur
Omgeving	Grenst aan binnen- en buitenlucht
Primaire drager	Wandopening verticaal (raam, deur, ...)
Asbestmateriaal	Plaat, paneel, tablet - Type Massal
Bindmiddel van asbestmateriaal	Kunststof of -hars
Gebondenheid op basis van bindmiddel	Hecht
Hoeveelheid (gewicht - aantal)	<ul style="list-style-type: none">• 4,00 kg - 1 stuk
Totaal gewicht	4,00 kg
Eenvoudig bereikbaar	Ja
Bevestigingswijze	<ul style="list-style-type: none">• Geklemd• Geschroefd

Identificatiemethode	Vaststelling zonder monstername
Destructieve handeling voor identificatie	Nee
Opmerking	Dit is een ruwe schatting van de hoeveelheid

Zorgvuldig beheren

- Zorg voor een veilig beheer. Vermijd het beschadigen van het asbestmateriaal. Controleer de toestand jaarlijks op wijzigingen.
- Voer bijkomende staalname(s) uit.

- Eenvoudige handelingen: mag via doe-het-zelf of door werknemer(s) met opleidingsattest eenvoudige handelingen
Deze plaat kan doe-het-zelf verwijderd worden maar we raden toch steeds aan dit te laten doen door minstens iemand met een opleidingsattest eenvoudige handelingen om risico op vezelvrijgave te beperken.

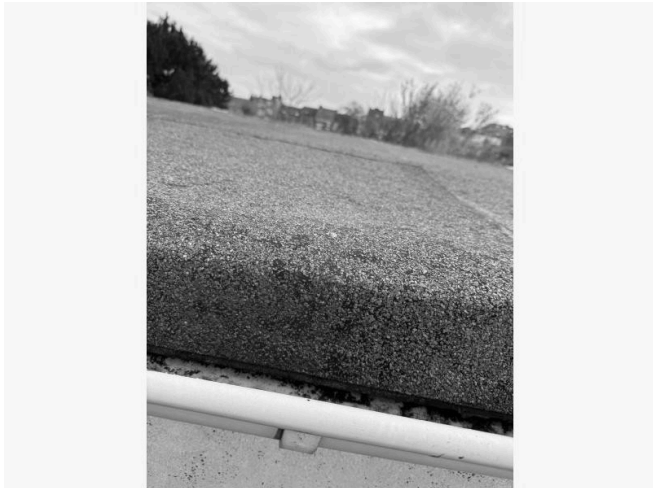
Deze roofing is van de gemeenschappelijke delen. Let wel op dat roofing voor 2001 asbestverdacht is, ook onderliggende lagen.

Identificatiemethode	Redelijk vermoeden
Primaire drager	Plat dak
(Asbest)materiaal	Dak- en gevelbekleding - Roofing
Bindmiddel	Bitumen (roofing, teer, asfalt)
Gebondenheid bindmiddel	Hecht

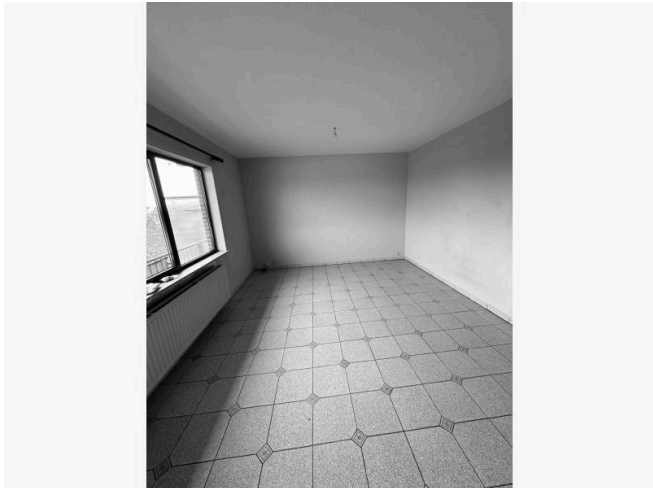
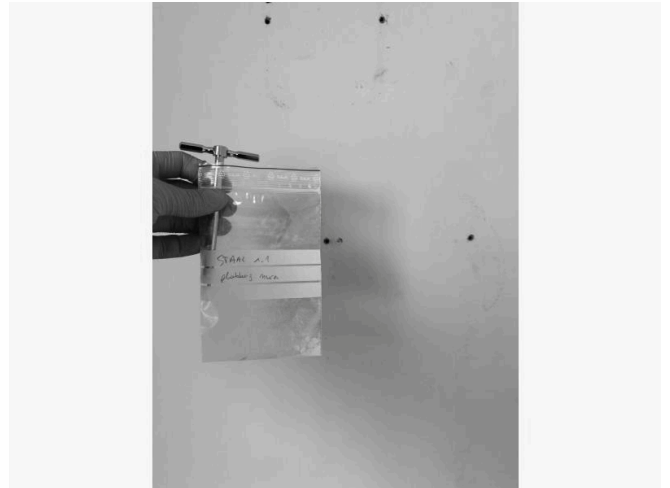
Fiche 4: bezetting muur

Geen asbest

#	Type	Referentie	Resultaat
4.1	Mengmonster	4.05027	Geen asbest

Beschrijving	bezetting muur
Omgeving	Binnen
Primaire drager	Binnenwand
Bindmiddel van materiaal	Gips - kalk

Gebondenheid op basis van bindmiddel	Niet-hechtgebonden
Hoeveelheid (oppervlakte - dikte - aantal)	• 100,00 m ² - 1,00 cm - 1 stuk
Totaal volume	1,00 m ³
Identificatiemethode	Vaststelling met monstername
Destructieve handeling voor identificatie	Nee
Opmerking	Dit is een ruwe schatting van de hoeveelheid

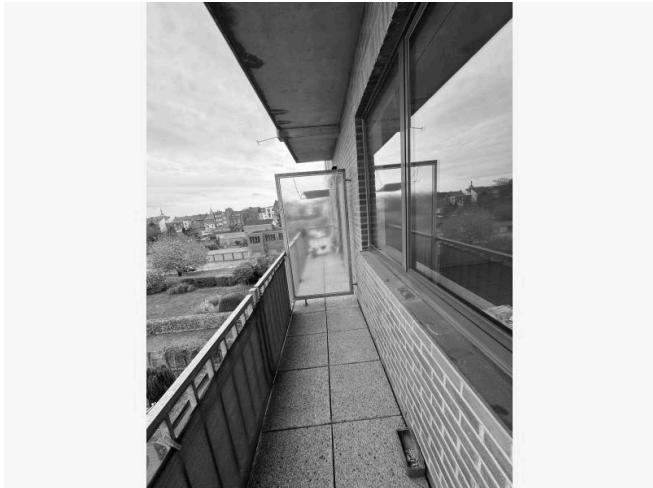
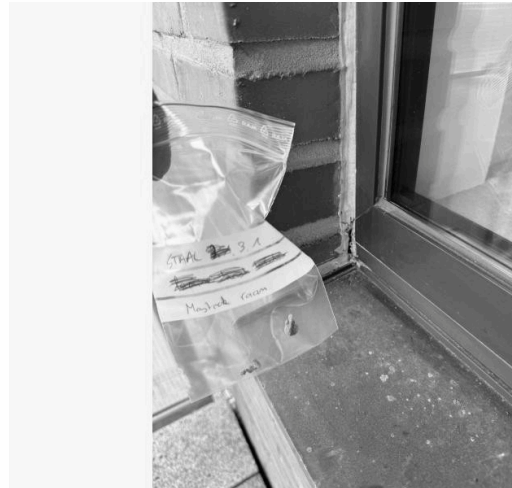
Fiche 5: kit aan de ramen

Geen asbest

#	Type	Referentie	Resultaat
5.1	Puntmonster	4.05029	Geen asbest

Beschrijving	kit aan de ramen
Omgeving	Buiten
Primaire drager	Wandopening verticaal (raam, deur, ...)
Bindmiddel van materiaal	Kitten, mastiek, pasta

Gebondenheid op basis van bindmiddel	Hecht
Hoeveelheid (gewicht - aantal)	• 15,00 kg - 1 stuk
Totaal gewicht	15,00 kg
Identificatiemethode	Vaststelling met monstername
Destructieve handeling voor identificatie	Nee
Opmerking	Dit is een ruwe schatting van de hoeveelheid

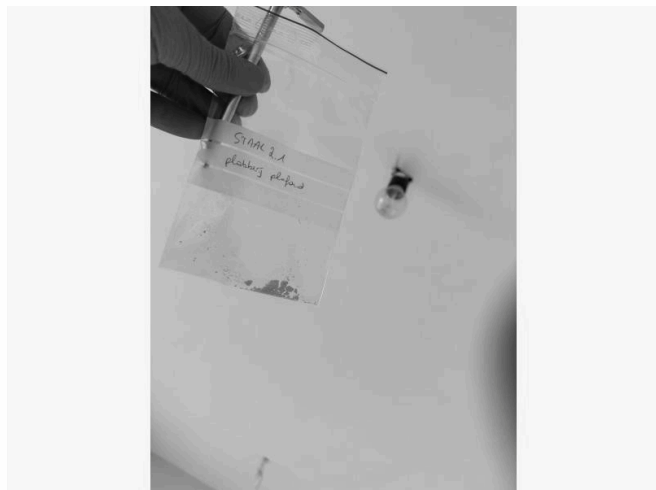
Fiche 6: bezetting plafond

Geen asbest

#	Type	Referentie	Resultaat
6.1	Mengmonster	4.05028	Geen asbest

Beschrijving	bezetting plafond
Omgeving	Buiten
Primaire drager	Plafond
Bindmiddel van materiaal	Gips - kalk

Gebondenheid op basis van bindmiddel	Niet-hechtgebonden
Hoeveelheid (oppervlakte - dikte - aantal)	• 75,00 m ² - 1,00 cm - 1 stuk
Totaal volume	0,75 m ³
Identificatiemethode	Vaststelling met monsternamen
Destructieve handeling voor identificatie	Nee
Opmerking	Dit is een ruwe schatting van de hoeveelheid
