Keuringsverslag van een elektrische laagspanning- en zeer lage spanningsinstallatie

NIET CONFORM

Datum keuring: 10/11/2023	Inspecteur:	Mentor:	Installateur: -
ID-label:	B.T.W. nr.:-	Klantreferentie:	
Merk en type meettoestel: Metrel ET61557	Serienummer: 18460190

Straatnaam	Dorpsstraat
Huisnummer	10
Busnummer	
Postcode	3380
Gemeente	GLABBEEK
Land	België

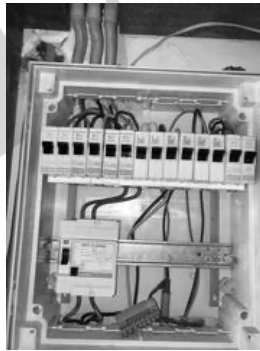
Afbeelding schakel- en verdeelbord:

Netbeheerder: FLUVIUS	Spanning: 1~230V	Meter / bord verbinding: 6 mm²	Max beveiliging: 32 A
Aantal borden: 1	Aantal kringen: 14
