Asbest (OVAM)

Asbestinventarisatetest

Kapucijnenplein 14/1, 3300 Tienen

Attestnummer : 20230315-000007.000

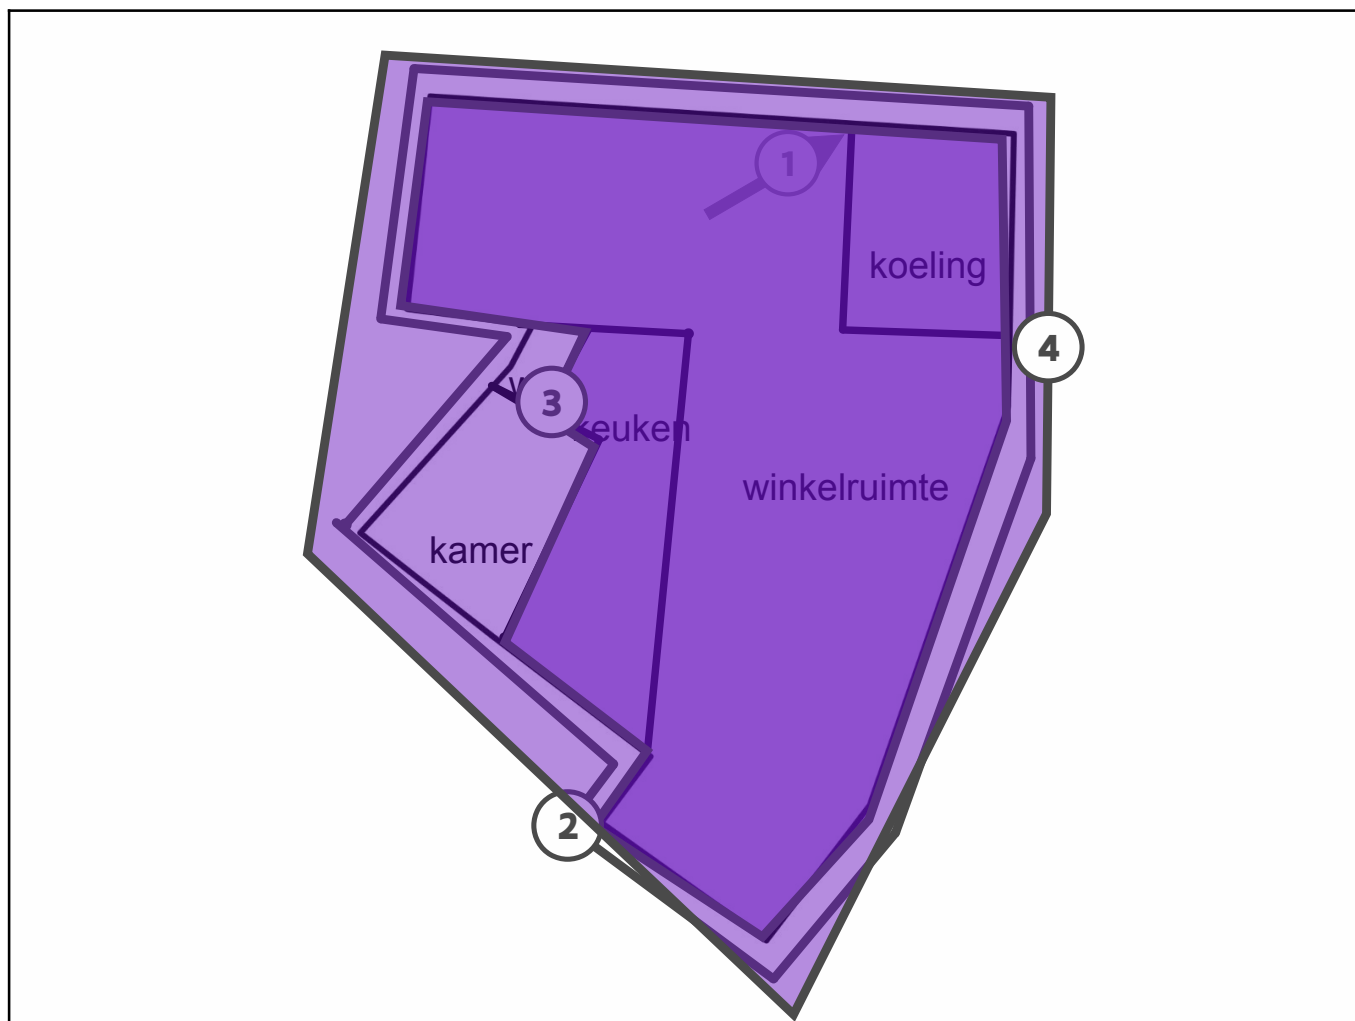
Plan 1.1: Hoofdgebouw plan

Beschrijving	Type	Actie
1. Bakeliet toepassingen	Asbestmateriaal	Verwijderen
2. Pleisterwerk muur	Advies	-
3. tegelijm onder vloer	Advies	-
4. pleisterwerk plafond	Advies	-

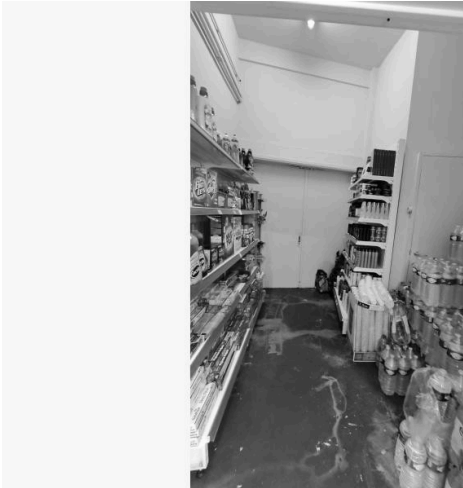
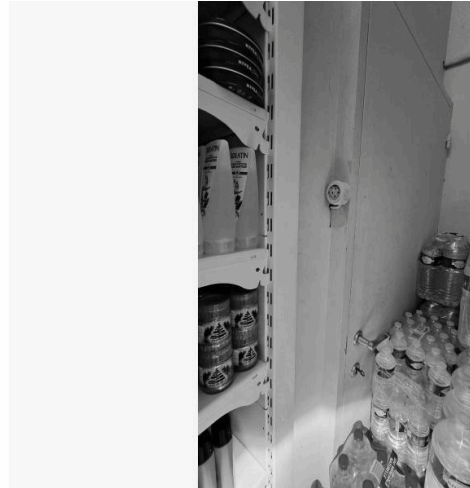
Overzichtsfoto

Eindbeoordeling materiaalrisico	Verhoogd materiaalrisico en/of verhoogde kans op vezelvrijgave
---------------------------------	--

Gebondenheid	Categorie 1: hechtgebonden in oorsprong
Asbestsoort (vezeltype)	Alleen chrysotiel
Asbestconcentratie	Laag (< 50%)
Afschermingsgraad van het gehele materiaal	Geheel of deels (ook) vrij aan de binnenlucht
Toestand van het materiaal	Matig beschadigd, matig verweerd

Beschrijving	Bakeliet toepassingen
Omgeving	Binnen
Primaire drager	Communicatie en elektrische infrastructuur en uitrusting
Asbestmateriaal	Plaat, paneel, tablet - Type Bakeliet
Bindmiddel van asbestmateriaal	bakeliet
Gebondenheid op basis van bindmiddel	Hecht
Hoeveelheid (gewicht - aantal)	<ul style="list-style-type: none">• 0,20 kg - 1 stuk
Totaal gewicht	0,20 kg
Eenvoudig bereikbaar	Ja
Bevestigingswijze	<ul style="list-style-type: none">• Geklemd
Identificatiemethode	Vaststelling zonder monsternamen

- Verwijder dit asbestmateriaal zo snel mogelijk. Volg de toestand goed op.
- Voer bijkomende staalname(s) uit.

- Eenvoudige handelingen: mag via doe-het-zelf of door werknemer(s) met opleidingsattest eenvoudige handelingen bakeliet stopcontact

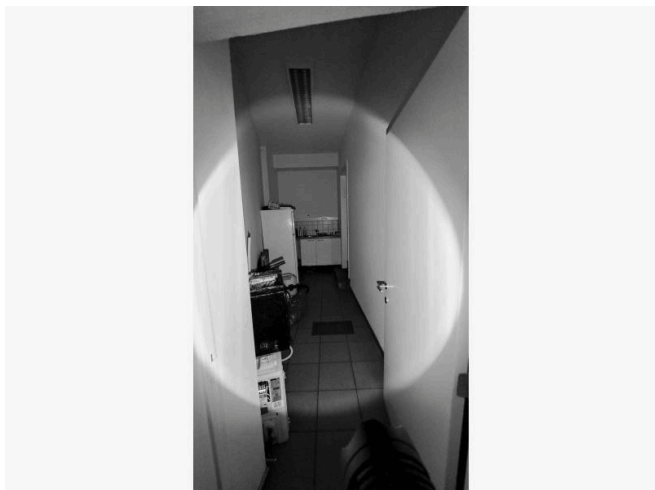
Vrije foto

gyproc platen

Identificatiemethode	Redelijk vermoeden
----------------------	--------------------

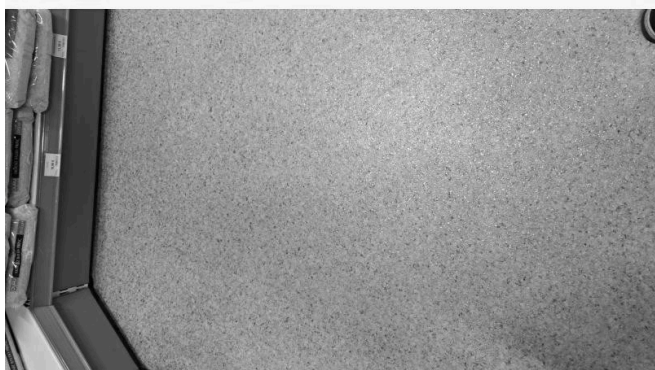
Fiche 3: tegelijm onder vloer

zwarte lijm

Identificatiemethode	Redelijk vermoeden
Primaire drager	Vloer
(Asbest)materiaal	In-situ afwerkingslagen - Lijm laag
Bindmiddel	Bitumen (roofing, teer, asfalt)
Gebondenheid bindmiddel	Hecht
