Asbestinventarisatetest

Ooievaarstraat 1/B2, 3300 Tienen

Attestnummer : 20231006-000240.000

Zone 1: Hoofdgebouw - appartementsgebouw

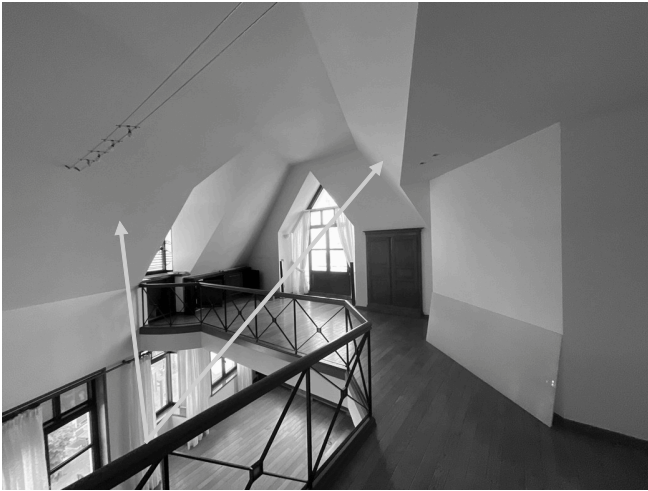
Vrije foto

Het plafond werd afgewerkt met een vals plafond in gyprocplaten. Er werd geen nader onderzoek gedaan naar mogelijks achterliggende asbestverdachte materialen (bv. pleisterwerk) daar deze buiten de scope van huidig, niet-destructief, asbestattest valt.

Identificatiemethode	Vaststelling & expertise (niet-asbestverdacht)
Primaire drager	Plafond

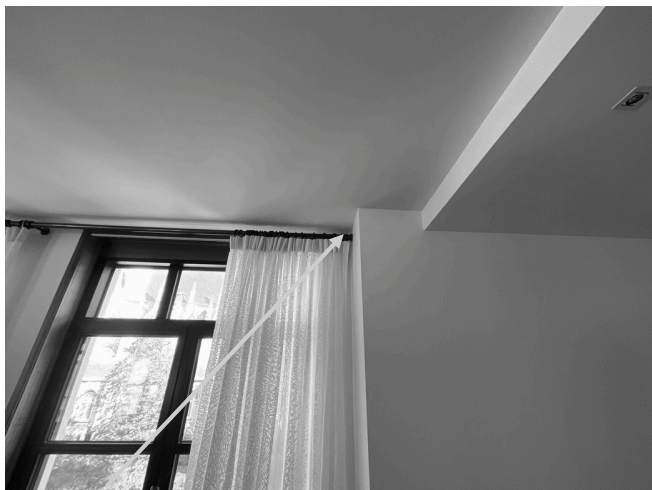
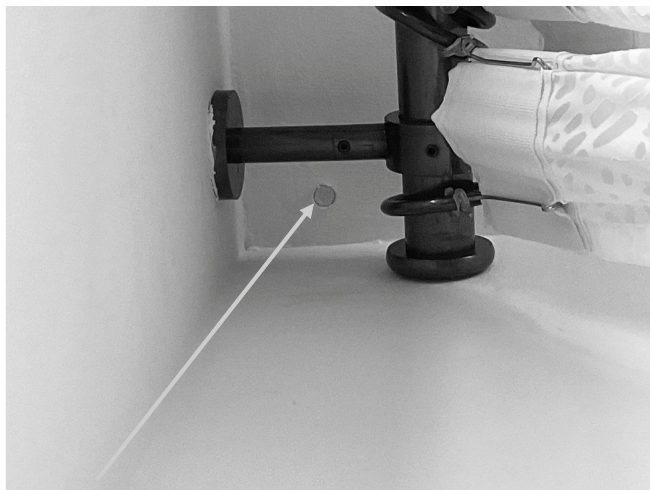
Fiche 2: Pleisterwerk plafond

Geen asbest

#	Type	Referentie	Resultaat
2.1	Mengmonster	MM02	Geen asbest

Beschrijving	Pleisterwerk plafond
Omgeving	Binnen
Primaire drager	Plafond

Bindmiddel van materiaal	Gips - kalk
Gebondenheid op basis van bindmiddel	Niet-hechtgebonden
Hoeveelheid (oppervlakte - dikte - aantal)	• 125,00 m ² - 2,00 cm - 1 stuk
Totaal volume	2,50 m ³
Identificatiemethode	Vaststelling met monstername
Destructieve handeling voor identificatie	Nee
Opmerking	Staalname volgens inspectieprotocol niet mogelijk wegens het gebruik van valse plafonds doorheen het appartement.
