**Keuringsverslag van een elektrische laagspanning- en zeer lage spanningsinstallatie**

**NIET CONFORM**

Type : woning

Controlebezoek van een huishoudelijke installatie volgens (KB 08/09/2019) - AREI Boek 1- 6.5. en 4.2.4.3.

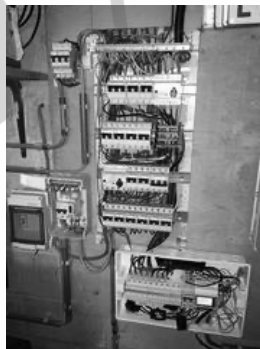
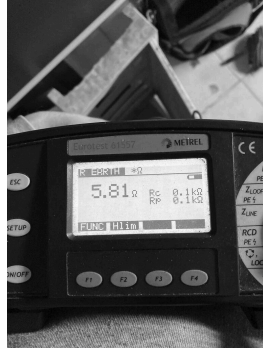
Afbeelding schakel- en verdeelbord:

<b>Visueel nazicht (algemeen)</b>	NOK	<b>Directe aanraking</b>	NOK	<b>Indirecte aanraking</b>	OK
<b>Aansluitingen</b>	NOK	<b>schema in bijlage door Aceg vzw</b>	NA		
<b>Equipotentiale verbindingen</b>	NOK	<b>Doorsnede geleiders</b>	NOK		
<b>Continuïteit</b>	OK	<b>Verlichting / toestellen</b>	NOK

I5.09 De genaakbare, naakte onder spanning staande delen zijn onvoldoende afgeschermd. (Boek 1 Afdeling 5.1.4. en 4.2.2.3.)

I5.10 Niet gebruikte invoeringen van het verdeelbord zijn niet correct of onvoldoende afgedicht. (Boek 1 Afdeling 5.1.4. en 4.2.2.3.)

nota/note 18 De elektrische installatie is grondig na te zien en conform te maken volgens de voorschriften van het AREI boek 1.
