# Asbestinventarisatetest

Boeslinter 2, 3380 Glabbeek

Attestnummer : 20240126-000035.000

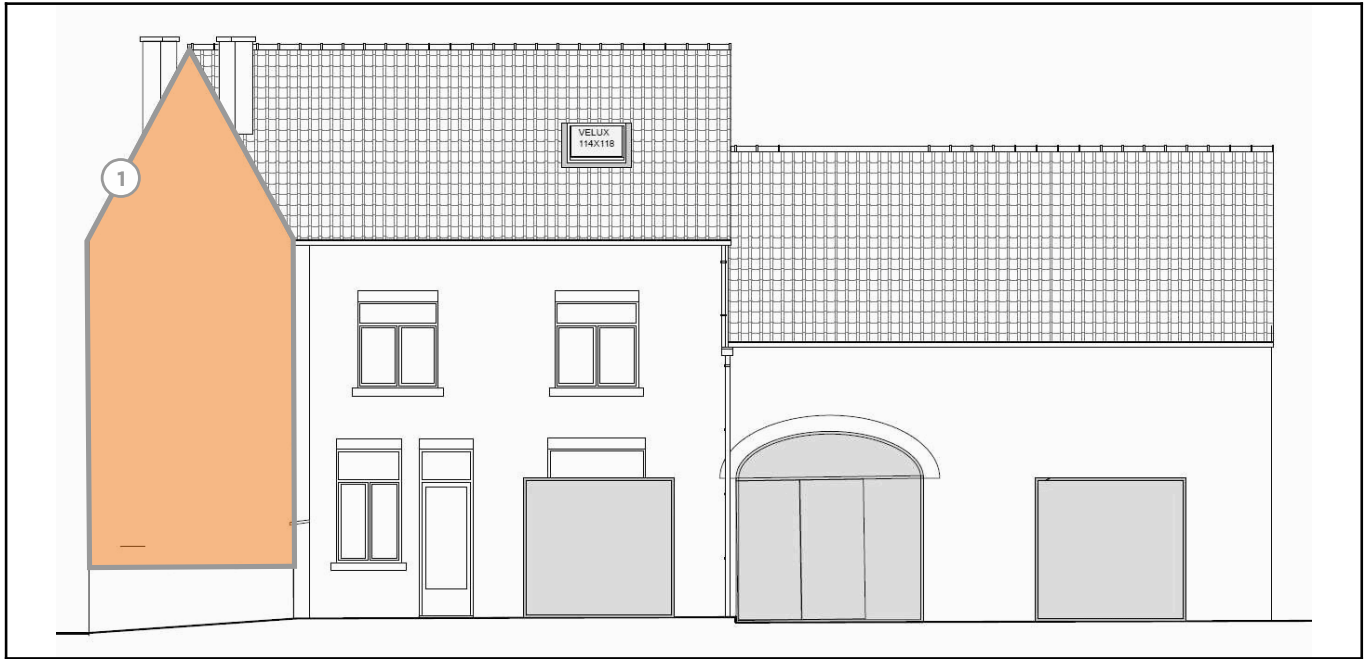
## Plan 1.1: Plan zijgevel

Beschrijving	Type	Actie
1. Leien zijgevel	Asbestmateriaal	<a href="#">Verwijderen</a>

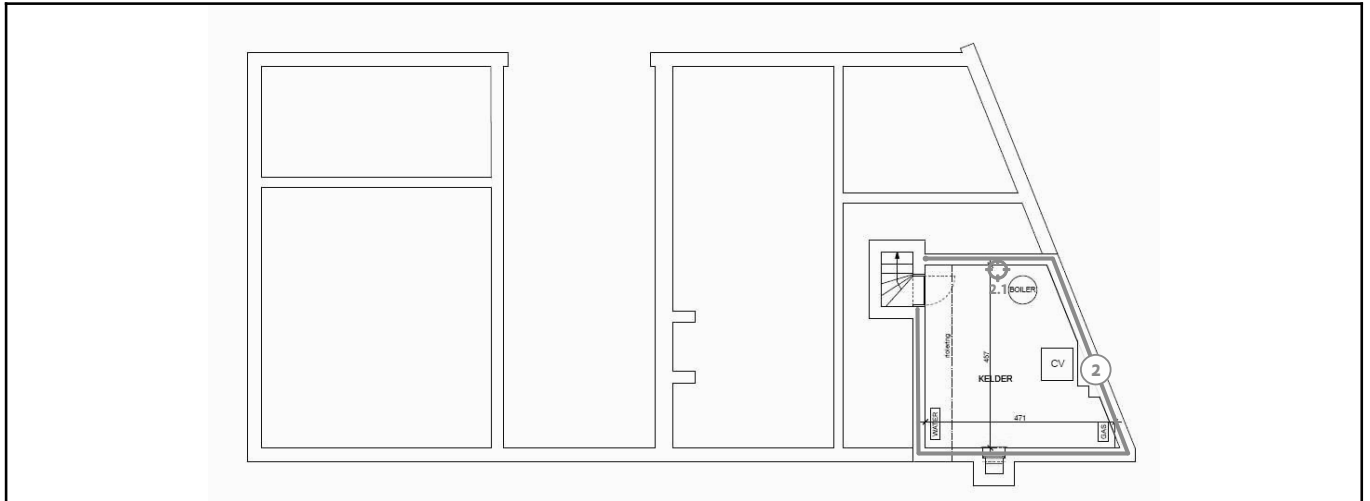
## Plan 1.3: Plan kelder

Beschrijving	Type	Actie
2. Pleisterwerk muur	Geen asbest	-
2.1 Code: M38317	Mengmonster	-

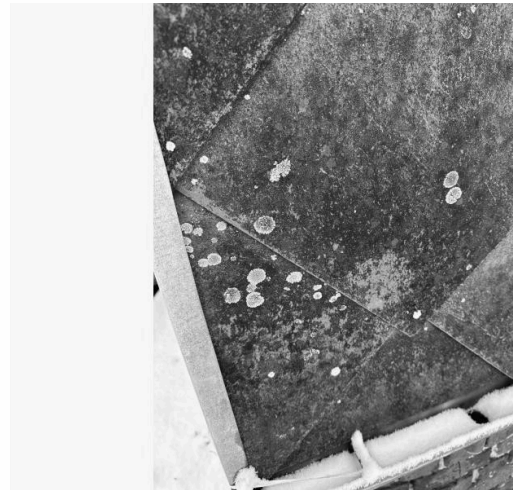
Overzichtsfoto

Detailfoto

Eindbeoordeling materiaalrisico	Verhoogd materiaalrisico en/of verhoogde kans op vezelvrijgave
---------------------------------	--

Gebondenheid	Categorie 1: hechtgebonden in oorsprong
Asbestsoort (vezeltype)	Crocidoliet aanwezig
Asbestconcentratie	Laag (< 50%)
Afschermingsgraad van het gehele materiaal	Geheel of deels vrij aan de buitenlucht
Toestand van het materiaal	Matig beschadigd, matig verweerd

Beschrijving	Leien zijgevel
Omgeving	Buiten
Primaire drager	Wand buitenschil
Asbestmateriaal	Dak- en gevelbekleding - Lei, shingle
Bindmiddel van asbestmateriaal	Cement
Gebondenheid op basis van bindmiddel	Hecht
Hoeveelheid (oppervlakte - aantal)	• 78,00 m <sup>2</sup> - 1 stuk
Totale oppervlakte	78,00 m <sup>2</sup>
Eenvoudig bereikbaar	Ja
Befestigingswijze	• Geklemd

- Verwijder dit asbestmateriaal zo snel mogelijk. Volg de toestand goed op.
- Hemelwater dat afspoelt van asbestcement daken of gevels kan asbestdeeltjes bevatten. Gebruik het enkel voor gesloten circuits (bv. spoelen toiletten). Reinig na het vervangen van het dak of de gevel de dakgoten en regenwaterput of -ton om asbesthoudend sediment of slib te verwijderen

- Eenvoudige handelingen: mag via doe-het-zelf of door werknemer(s) met opleidingsattest eenvoudige handelingen  
Hechtgebonden buitentoepassing die veilig verwijderd kan worden onder de noemer eenvoudige handelingen.

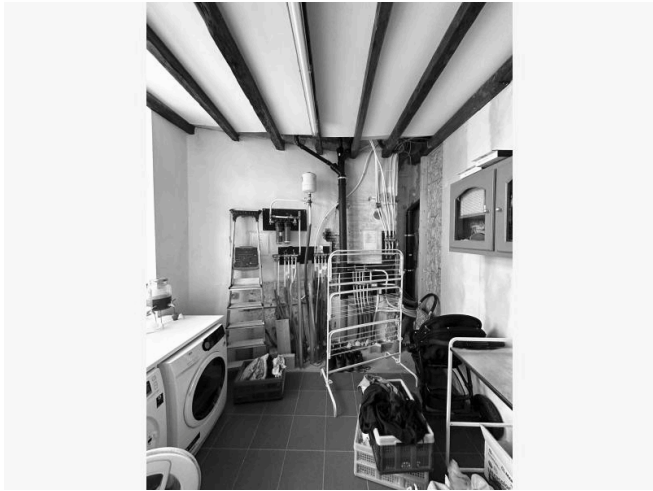
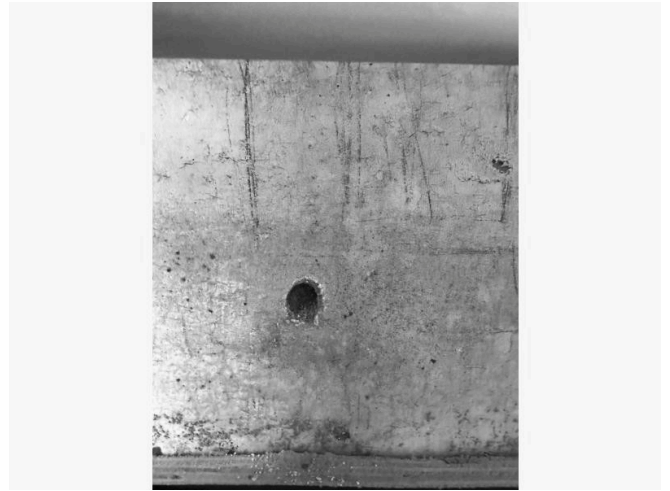
## Fiche 2: Pleisterwerk muur

Overzichtsfoto

Detailfoto

Geen asbest

#	Type	Referentie	Resultaat
2.1	Mengmonster	M38317	Geen asbest

<b>Bindmiddel van materiaal</b>	Gips - kalk
<b>Gebondenheid op basis van bindmiddel</b>	Niet-hechtgebonden
<b>Hoeveelheid (oppervlakte - dikte - aantal)</b>	• 383,97 m <sup>2</sup> - 1,00 cm - 1 stuk
<b>Totaal volume</b>	3,84 m <sup>3</sup>
<b>Identificatiemethode</b>	Vaststelling met monstername
<b>Destructieve handeling voor identificatie</b>	Nee

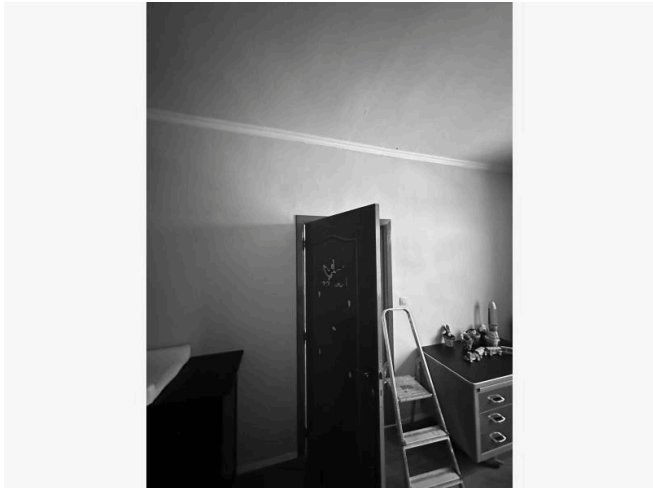
## Fiche 3: Pleisterwerk plafond

Overzichtsfoto

Detailfoto

Geen asbest

#	Type	Referentie	Resultaat
3.1	Mengmonster	M38318	Geen asbest

<b>Bindmiddel van materiaal</b>	Gips - kalk
<b>Gebondenheid op basis van bindmiddel</b>	Niet-hechtgebonden
<b>Hoeveelheid (oppervlakte - dikte - aantal)</b>	• 62,50 m <sup>2</sup> - 1,00 cm - 1 stuk
<b>Totaal volume</b>	0,625 m <sup>3</sup>
<b>Identificatiemethode</b>	Vaststelling met monstername
<b>Destructieve handeling voor identificatie</b>	Nee
<b>Opmerking</b>	Geen pleisterwerk plafond aanwezig in keuken, berging, stookplaats, wc en badkamer
