Keuringsverslag van een elektrische laagspanning- en zeer lage spanningsinstallatie

NIET CONFORM

Datum keuring: 25/03/2024
 ID-label: -

Straatnaam: Wulmersumsesteenweg
 Huisnummer: 52
 Busnummer: -
 Postcode: 3300
 Gemeente: Tienen
 Land: België

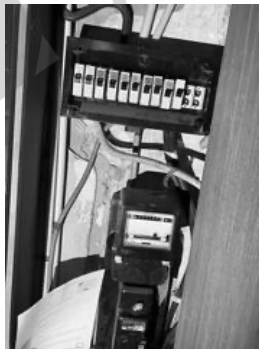
Afbeelding schakel- en verdeelbord:

- I5.01 Het verdeelbord is niet makkelijk toegankelijk. (Boek 1 Onderafdeling 5.3.5.1.C.)
- I5.07 Verdeelbord dient vervangen te worden, de beschermingsgraad tegen rechtstreekse aanraking is onvoldoende. (Boek 1 Onderafdeling 4.2.2.3.)

- I5.09 De genaakbare, naakte onder spanning staande delen zijn onvoldoende afgeschermd. (Boek 1 Afdeling 5.1.4. en 4.2.2.3.)
- I5.10 Niet gebruikte invoeringen van het verdeelbord zijn niet correct of onvoldoende afgedicht. (Boek 1 Afdeling 5.1.4. en 4.2.2.3.)
