Keuringsverslag van een elektrische laagspanning- en zeer lage spanningsinstallatie

NIET CONFORM

Straatnaam Vincent Betsstraat
 Huisnummer 4
 Busnummer -
 Postcode 3440
 Gemeente Zoutleeuw
 Land België

Controlebezoek van een oude huishoudelijke elektrische installatie van een wooneenheid bij verkoop op vraag van de verkoper volgens (KB 08/09/2019) - AREI Boek 1- 8.4.2. en 8.2.1. en 4.2.4.3.

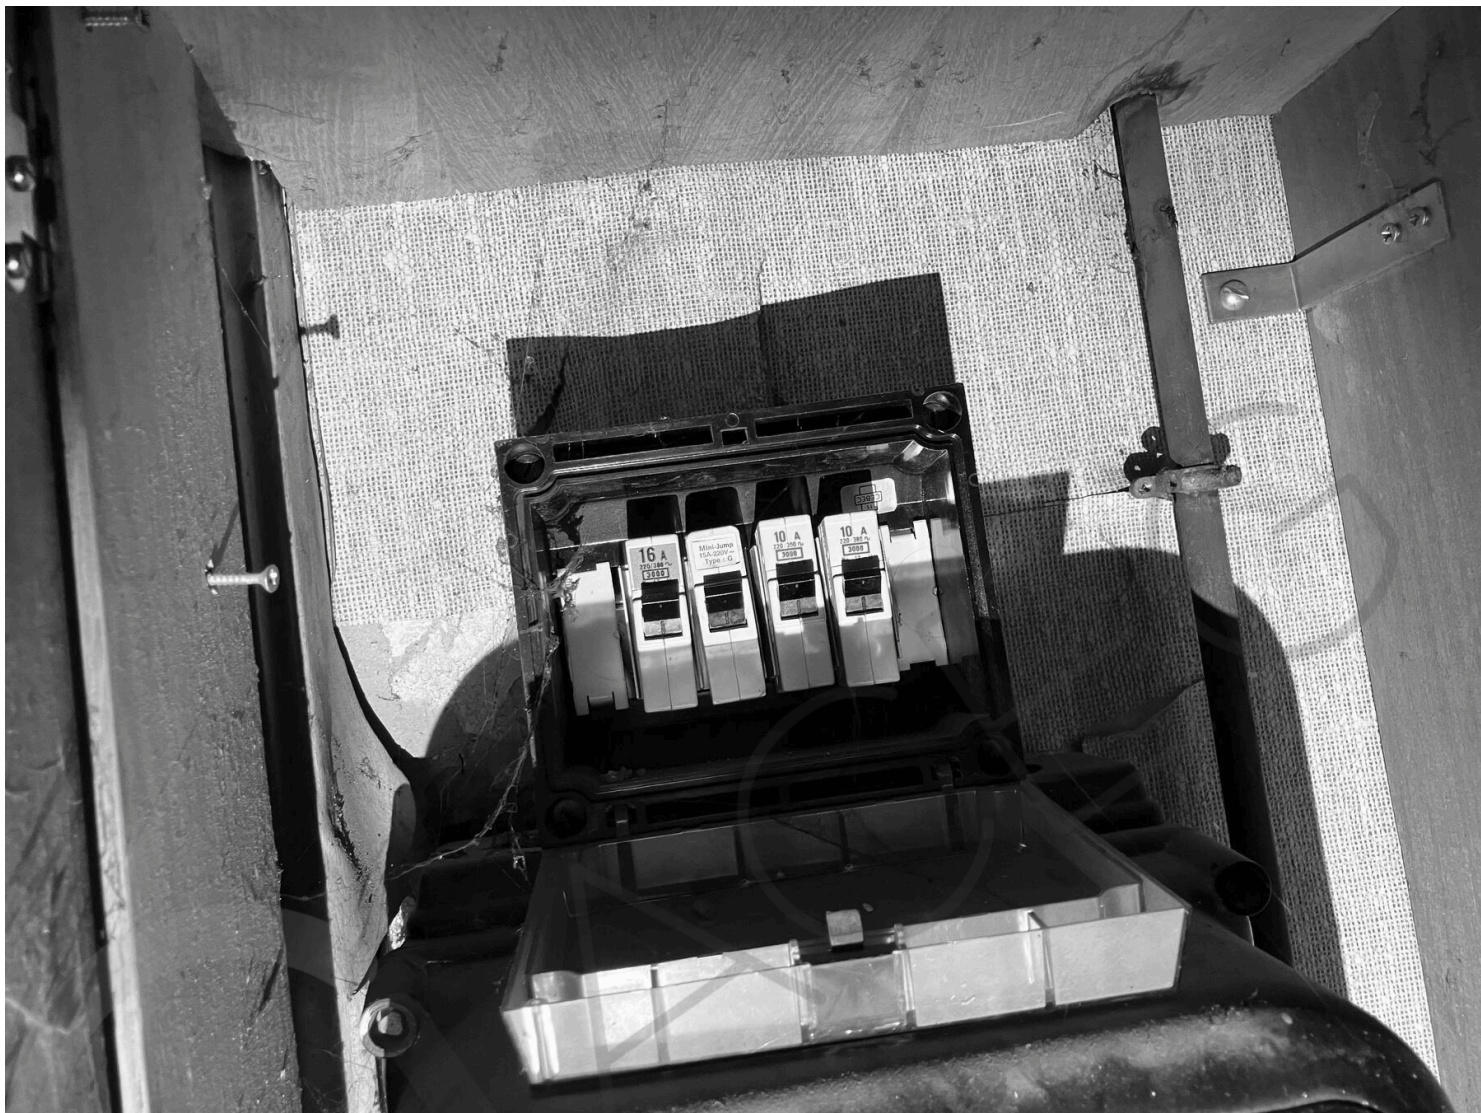
Afbeelding schakel- en verdeelbord:

- I5.07 Verdeelbord dient vervangen te worden, de beschermingsgraad tegen rechthoekse aanraking is onvoldoende. (Boek 1 Onderafdeling 4.2.2.3.)
- I5.09 De genaakbare, naakte onder spanning staande delen zijn onvoldoende afgeschermd. (Boek 1 Afdeling 5.1.4. en 4.2.2.3.)

- I5.10 Niet gebruikte invoeringen van het verdeelbord zijn niet correct of onvoldoende afgedicht. (Boek 1 Afdeling 5.1.4. en 4.2.2.3.)
- I6.01 Een verzegelbare differentieelstroombeschermingsinrichting dient geplaatst te worden aan het begin van de installatie. (Boek 1 Onderafdeling 4.2.4.3.)
