Asbestinventarisatetest

Spikboomstraat 37, 3400 Landen

Attestnummer : 20240507-000194.000

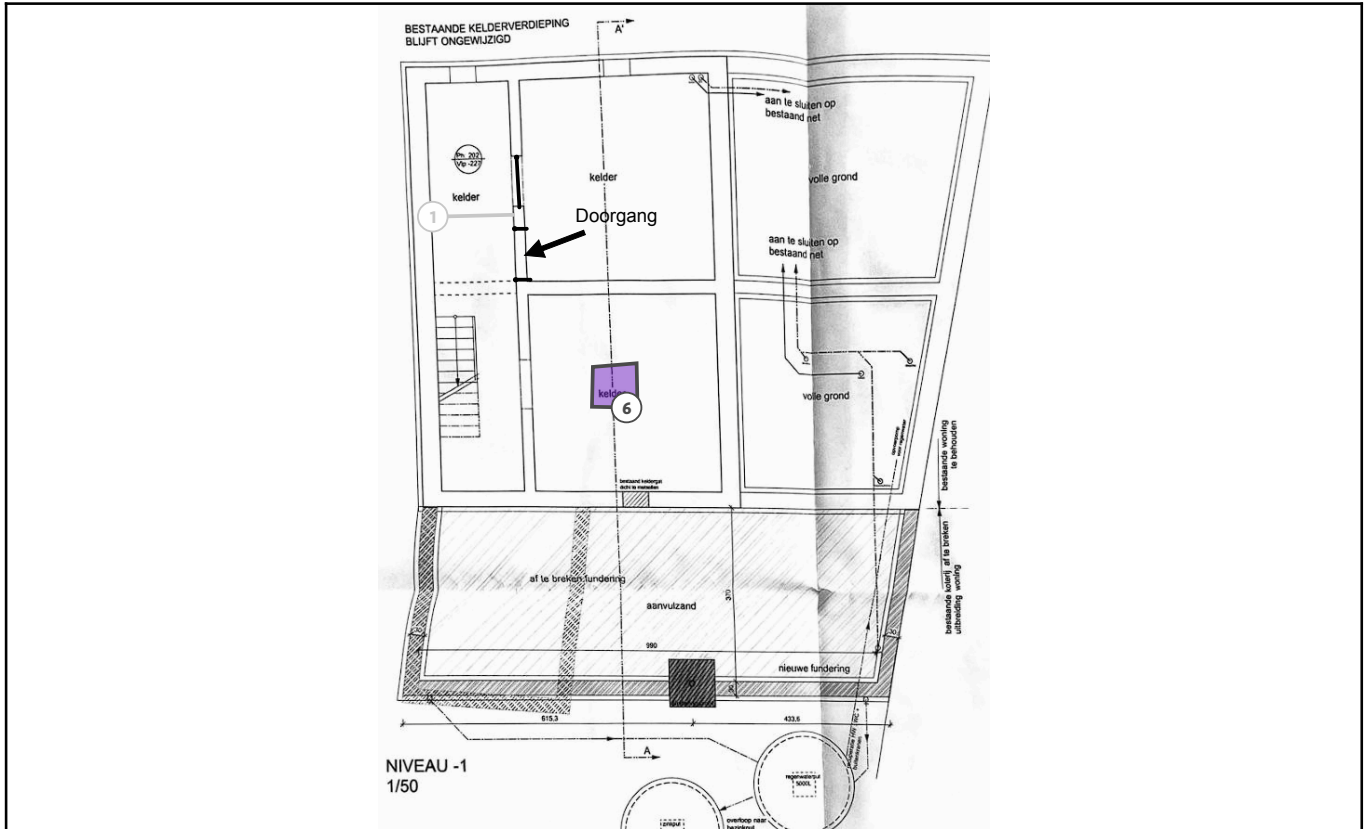
Plan 1.1: Plan Kelder

Beschrijving	Type	Actie
1. Menuiserie afscheiding kolenkot	Asbestmateriaal	Zorgvuldig beheren
6. Bloembak in kelder	Advies	-

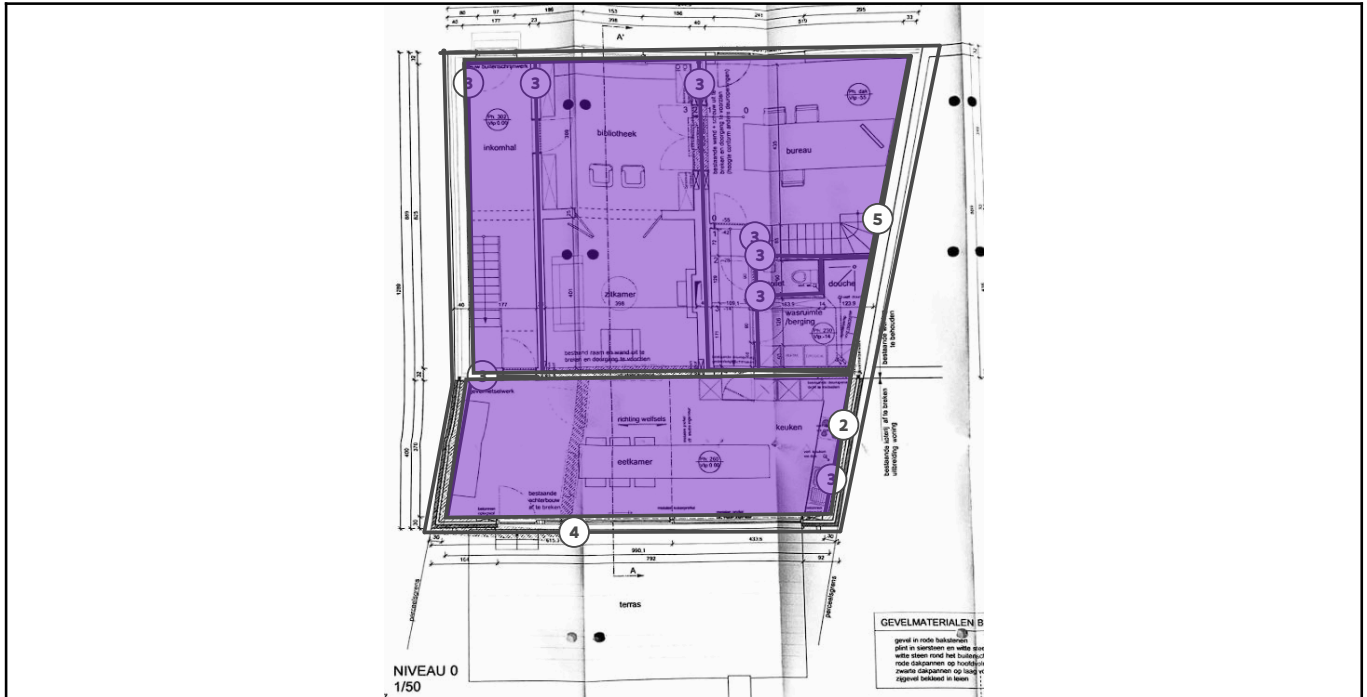
Plan 1.2: Plan gelijkvloers

Beschrijving	Type	Actie
2. EPDM op plat dak	Advies	-
3. Plakkerij muren	Advies	-
4. Volledig gestripte en gerenoveerde woning	Advies	-
5. Valse plafonds gyproc, hout, pvc	Advies	-

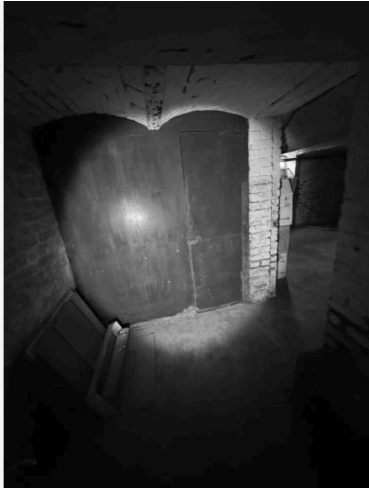
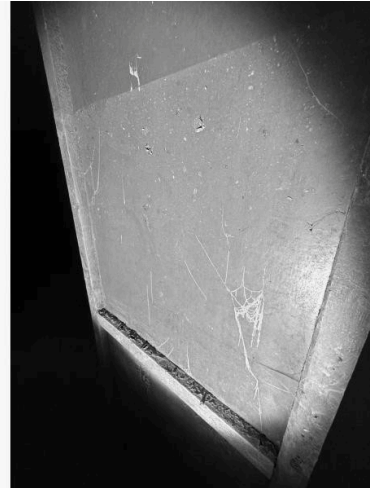
Eindbeoordeling materiaalisico	Laag materiaalisico en/of verlaagde kans op vezelvrijgave
--------------------------------	---

Gebondenheid	Categorie 1: hechtgebonden in oorsprong
Asbestsoort (vezeltype)	Crocidoliet aanwezig
Asbestconcentratie	Laag (< 50%)
Afschermingsgraad van het gehele materiaal	Geheel of deels (ook) vrij aan de binnenlucht
Toestand van het materiaal	Onbeschadigd, niet verweerd

Beschrijving	Menuiserite afscheiding kolenkot
Omgeving	Binnen
Primaire drager	Binnenwand
Asbestmateriaal	Plaat, paneel, tablet - Type Menuiserite
Bindmiddel van asbestmateriaal	Cement
Gebondenheid op basis van bindmiddel	Hecht
Hoeveelheid (oppervlakte - dikte - aantal)	• 5,00 m ² - 0,40 cm - 1 stuk
Totaal volume	0,02 m ³
Eenvoudig bereikbaar	Ja

Bevestigingswijze	• Genageld, geniet
Identificatiemethode	Vaststelling zonder monstername
Destructieve handeling voor identificatie	Nee
Opmerking	Dit is een ruwe schatting van de hoeveelheid

- Zorg voor een veilig beheer. Vermijd het beschadigen van het asbestmateriaal. Controleer de toestand jaarlijks op wijzigingen.

- Eenvoudige handelingen: mag via doe-het-zelf of door werknemer(s) met opleidingsattest eenvoudige handelingen
Als deze hele constructie kan losgemaakt worden van de muur en zo verwijderd worden dan mag/kan dit doe-het-zelf verwijderd worden. Deur los maken, andere gedeelte losmaken en deze in 2 stukken verwijderen.

Draag steeds de geschikte PBM'S bij het verwijderen en maak het materiaal goed nat.
- Hermetische zone (erkend asbestverwijderaar)
Wanneer deze constructie niet in zijn geheel verwijderd kan worden dient dit te gebeuren door een erkend asbestverwijderaar.

Daar het niet mogelijk is deze platen los te krijgen zonder het vrijkomen van asbestvezels.

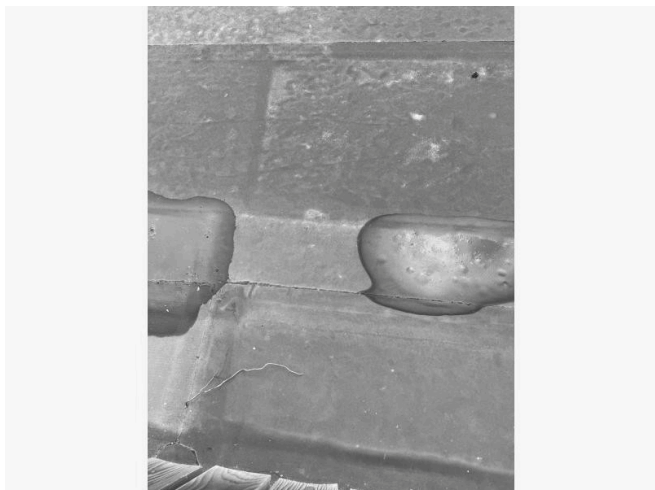
EPDM bevat geen asbest

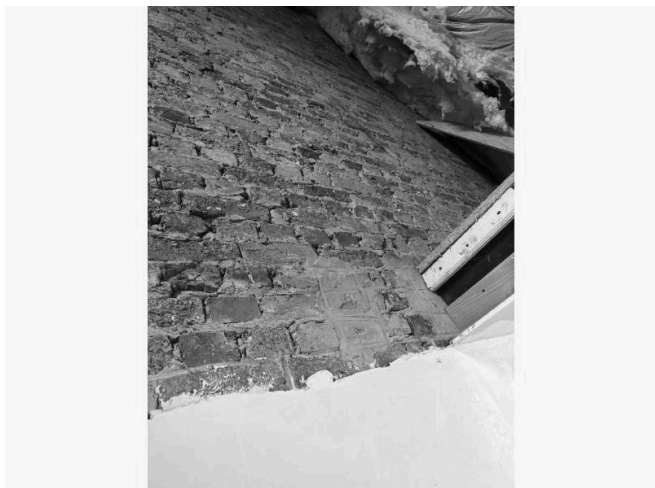
Plakkerij van de muren werd verwijderd en vernieuwd.

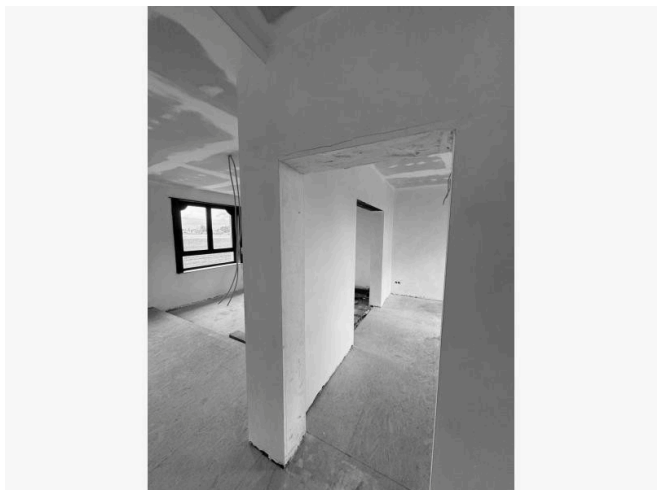
Woning is gestript geweest en terug opgebouwd. deze materialen zijn dus allemaal van na 2001.

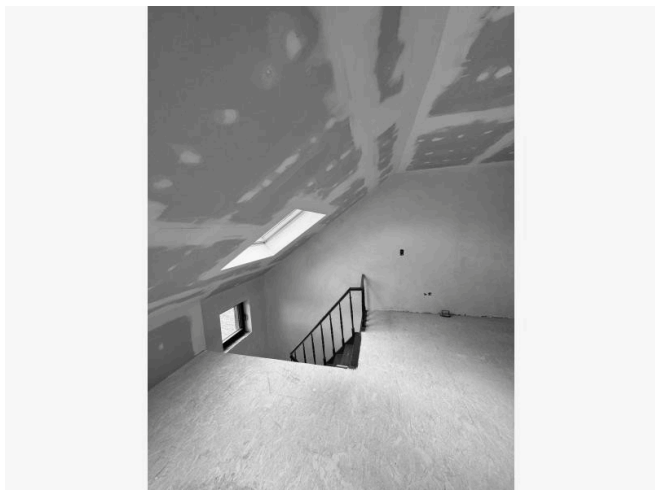
Gyproc, hout, PVC bevatten geen asbest, echter kan de deskundige niet waarnemen wat er zich achter deze panelen bevindt.

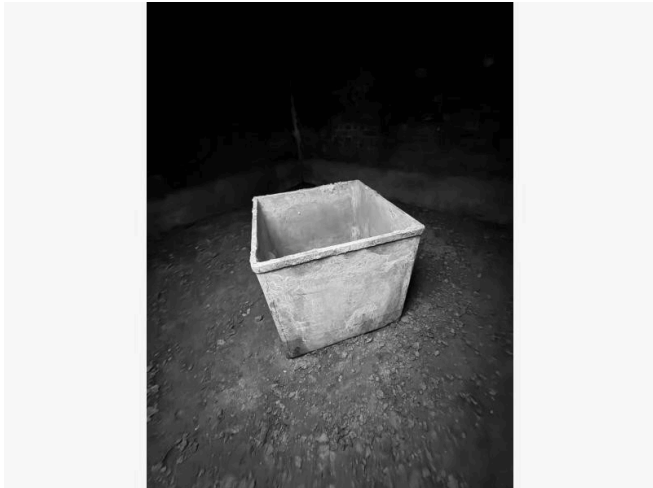
Deze bloembak is asbesthoudend. echter is dit een roerend goed en word dit niet mee opgenomen in het attest. doordat er niemand aanwezig was tijdens mijn bezoek heb ik dit niet kunnen melden.

Hierdoor noteren we dit in een adviesfiche om iedereen waar te maken dat deze bloembak zich in de kelder bevindt.
