# Asbestinventarisatetest

Linterseweg 48B, 3440 Zoutleeuw

Attestnummer : **20240430-000306.000**

Uitgegeven op : **30.04.2024**

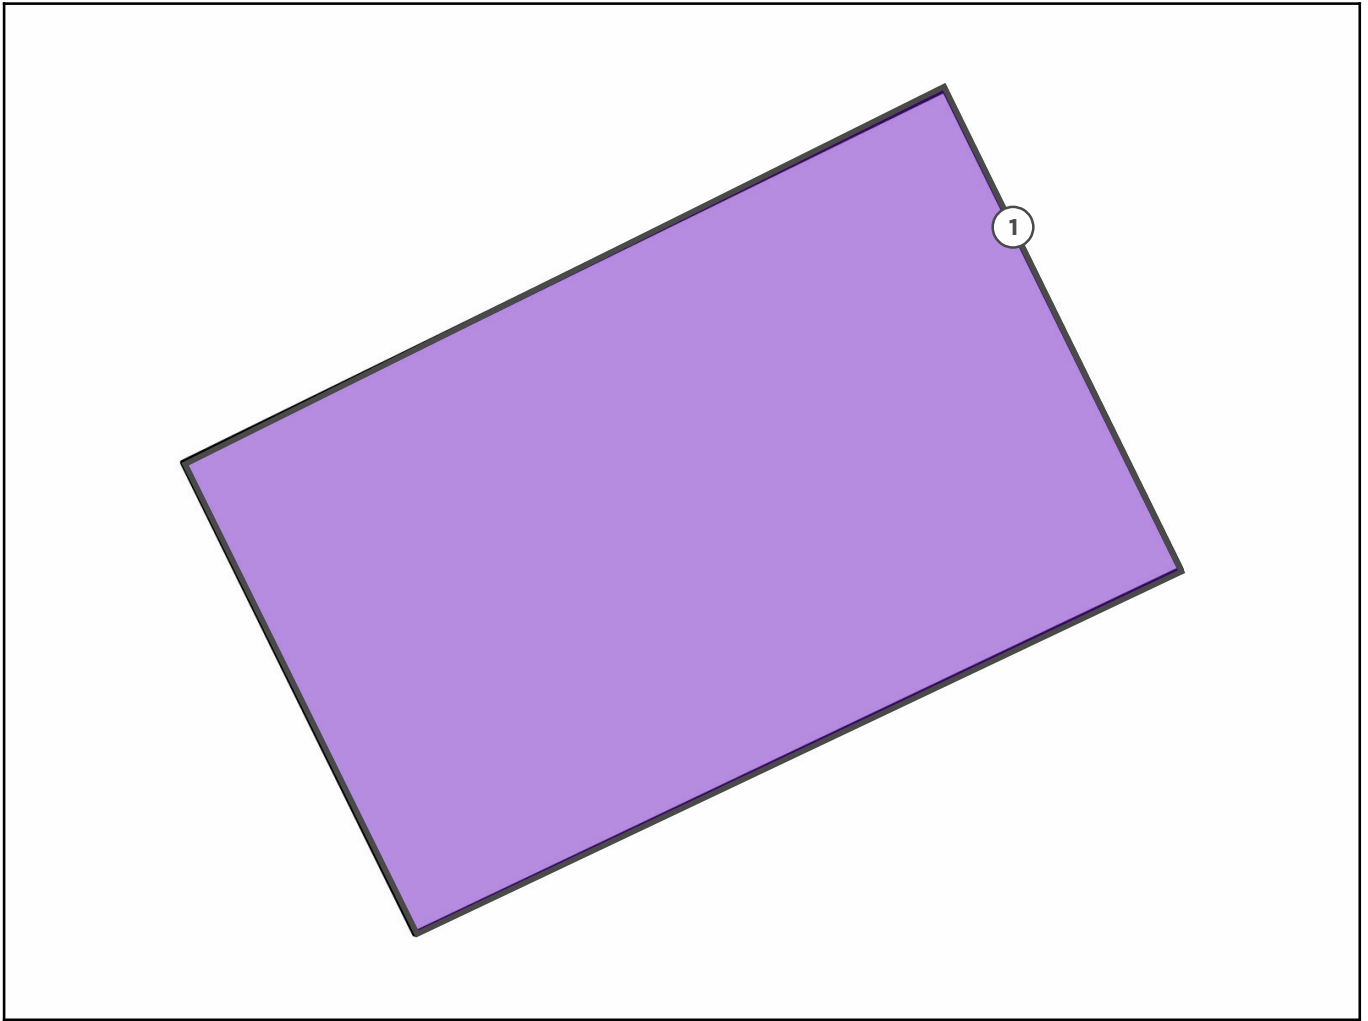
## Plan 1.1: Kruipkelder

Beschrijving	Type	Actie
1. Kruipkelder	Beperking	-

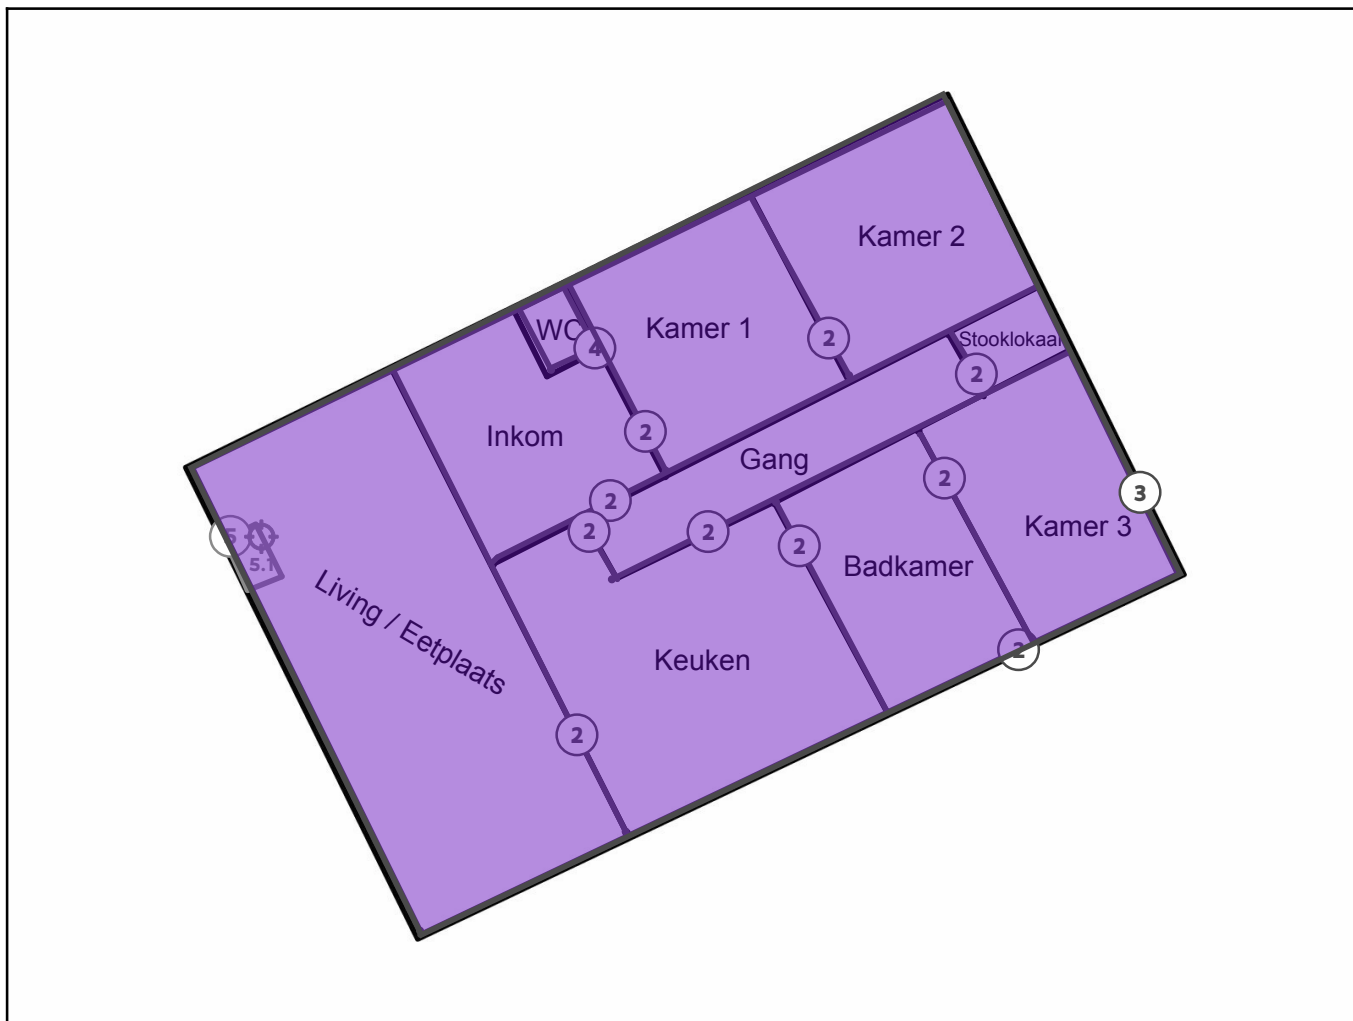
## Plan 1.2: Gelijkvloers

Beschrijving	Type	Actie
2. Muren in hout / PVC / Gyproc	Advies	-
3. Valse plafonds gyproc, hout, pvc	Advies	-
4. Muren getegeld	Advies	-
5. Koord kachel	Geen asbest	-
5.1 Code: Staal 1.1 Koord kachel	Puntmonster	-

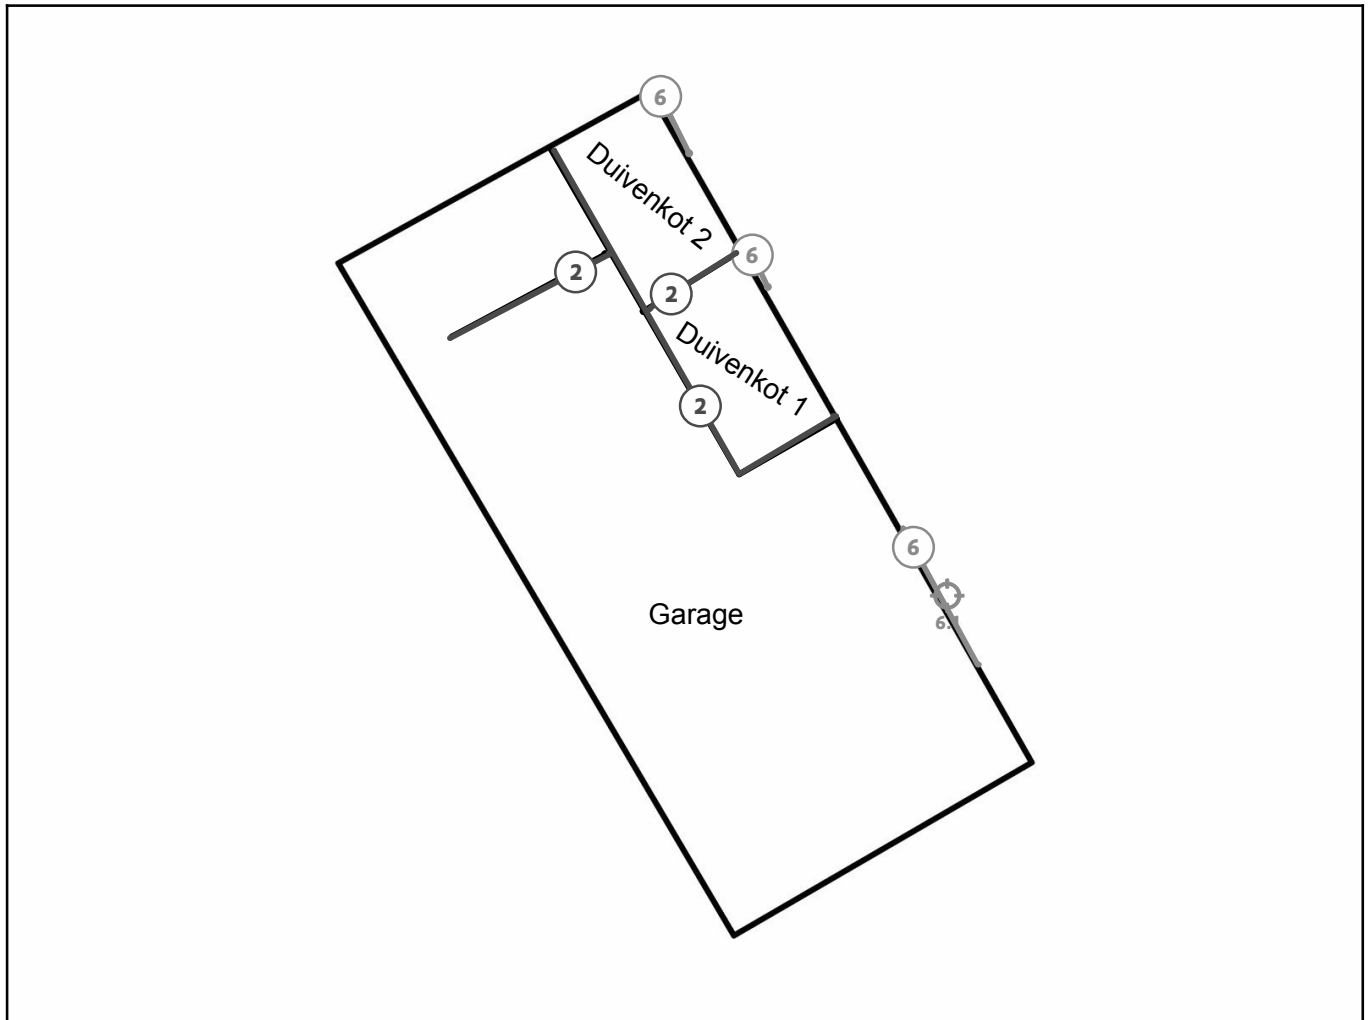
## Plan 2.1: Grondplan

Beschrijving	Type	Actie
2. Muren in hout / PVC / Gyproc	Advies	-
6. Stopverf ramen	Geen asbest	-
6.1 Code: Staal 2.1 Stopverf ramen garage	Puntmonster	-

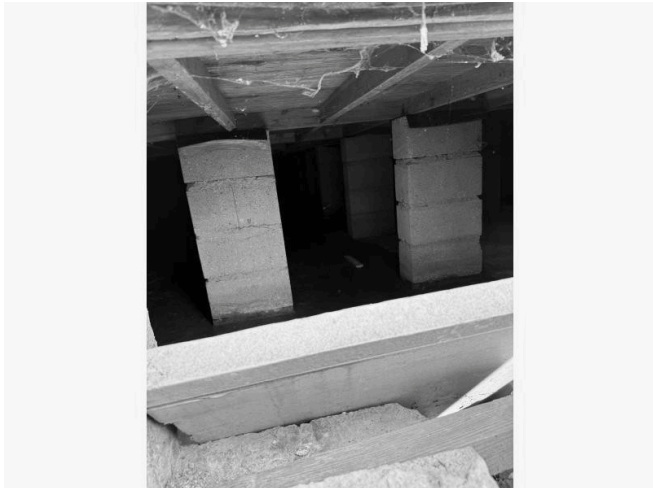
*Situeringfoto*

**Reden:** Het onderzoek kan niet uitgevoerd worden binnen de bepalingen van de Welzijnswet

**Uitleg van de asbestdeskundige:** De kruipkelder was lager dan 1.5m

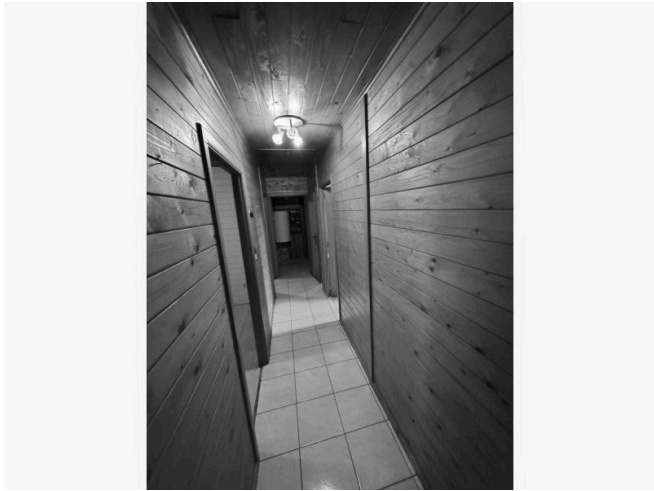
Vrije foto

Hout / PVC / Gyproc bevatten geen asbest, echter kan de deskundige niet zien / weten wat er zich achter deze panelen bevindt.

Identificatiemethode	Vaststelling & expertise (niet-asbestverdacht)
Primaire drager	Binnenwand

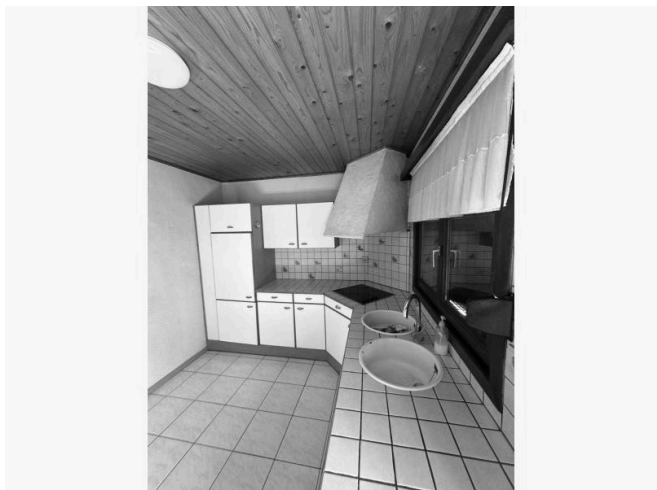
Vrije foto

Gyproc, hout, PVC bevatten geen asbest, echter kan de deskundige niet waarnemen wat er zich achter deze panelen bevindt.

Identificatiemethode	Vaststelling & expertise (niet-asbestverdacht)
----------------------	--

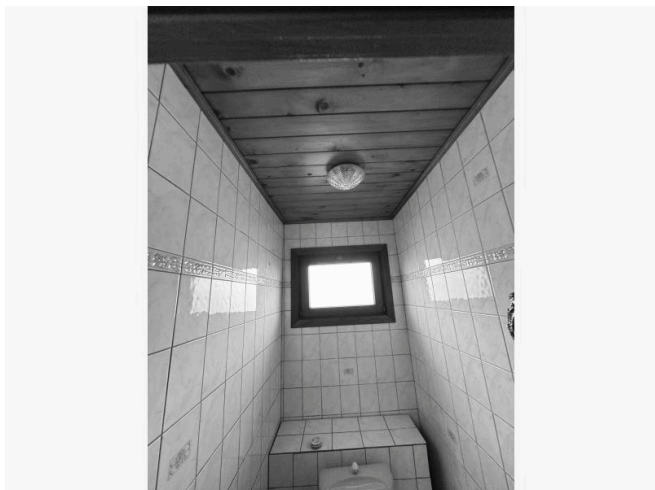
## Fiche 4: Muren getegeld

De muren van de wc zijn getegeld.

Identificatiemethode	Vaststelling & expertise (niet-asbestverdacht)
Primaire drager	Binnenwand

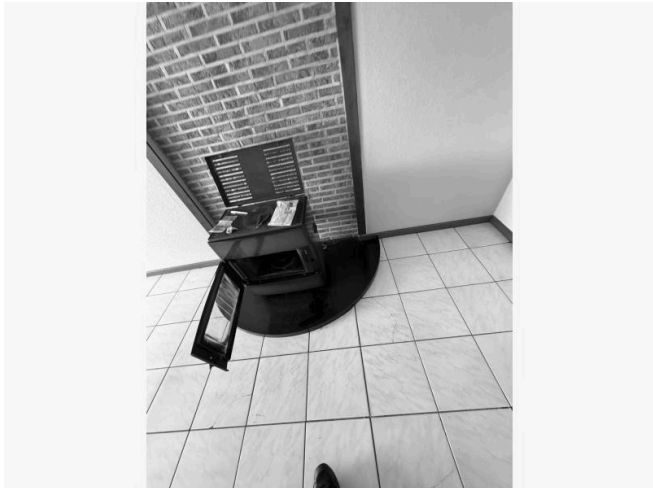
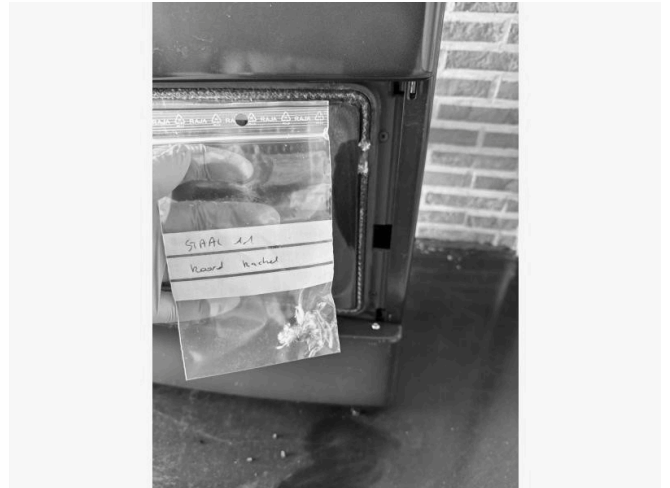
# Fiche 5: Koord kachel

Geen asbest

#	Type	Referentie	Resultaat
5.1	Puntmonster	Staal 1.1 Koord kachel	Geen asbest

Beschrijving	Koord kachel
Omgeving	Binnen
Primaire drager	Ruimteverwarming
Bindmiddel van materiaal	Weinig of geen bindmiddel (textiel, bevolkking, ...)

<b>Gebondenheid op basis van bindmiddel</b>	Niet-hechtgebonden
<b>Hoeveelheid (lengte - omtrek - aantal)</b>	• 1,20 m - 1,50 cm - 1 stuk
<b>Totale oppervlakte</b>	0,018 m <sup>2</sup>
<b>Identificatiemethode</b>	Vaststelling met monstername
<b>Destructieve handeling voor identificatie</b>	Nee
<b>Opmerking</b>	Dit is een ruwe schatting van de hoeveelheid

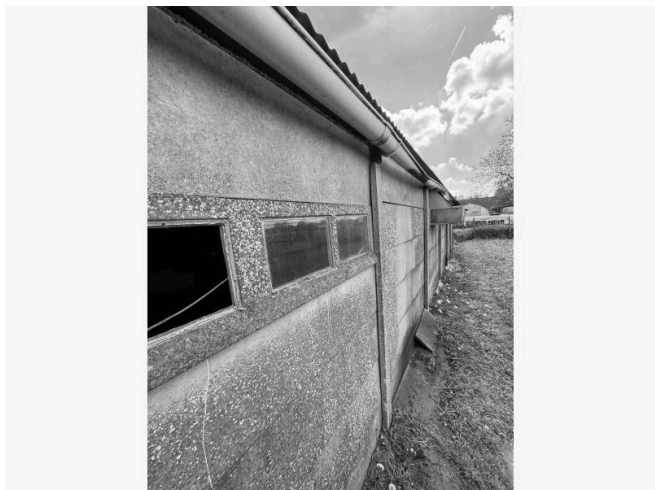
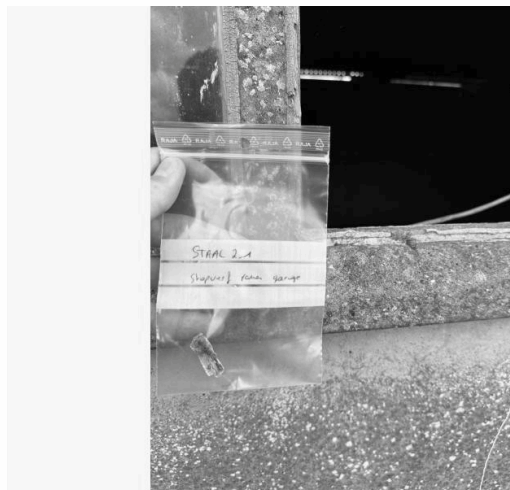
## Fiche 6: Stopverf ramen

Geen asbest

#	Type	Referentie	Resultaat
6.1	Puntmonster	Staal 2.1 Stopverf ramen garage	Geen asbest

Beschrijving	Stopverf ramen
Omgeving	Buiten
Primaire drager	Wandopening verticaal (raam, deur, ...)
Bindmiddel van materiaal	Kunststof of -hars

<b>Gebondenheid op basis van bindmiddel</b>	Hecht
<b>Hoeveelheid (lengte - breedte - dikte - aantal)</b>	• 800,00 cm - 1,00 cm - 1,00 cm - 1 stuk
<b>Totaal volume</b>	< 0,001 m <sup>3</sup>
<b>Identificatiemethode</b>	Vaststelling met monstername
<b>Destructieve handeling voor identificatie</b>	Nee
<b>Opmerking</b>	Dit is een ruwe schatting van de hoeveelheid.
