Asbestinventarisatetest

Halensestraat 2C, 3384 Glabbeek

Attestnummer : **20240604-000624.000**

Asbestveilig

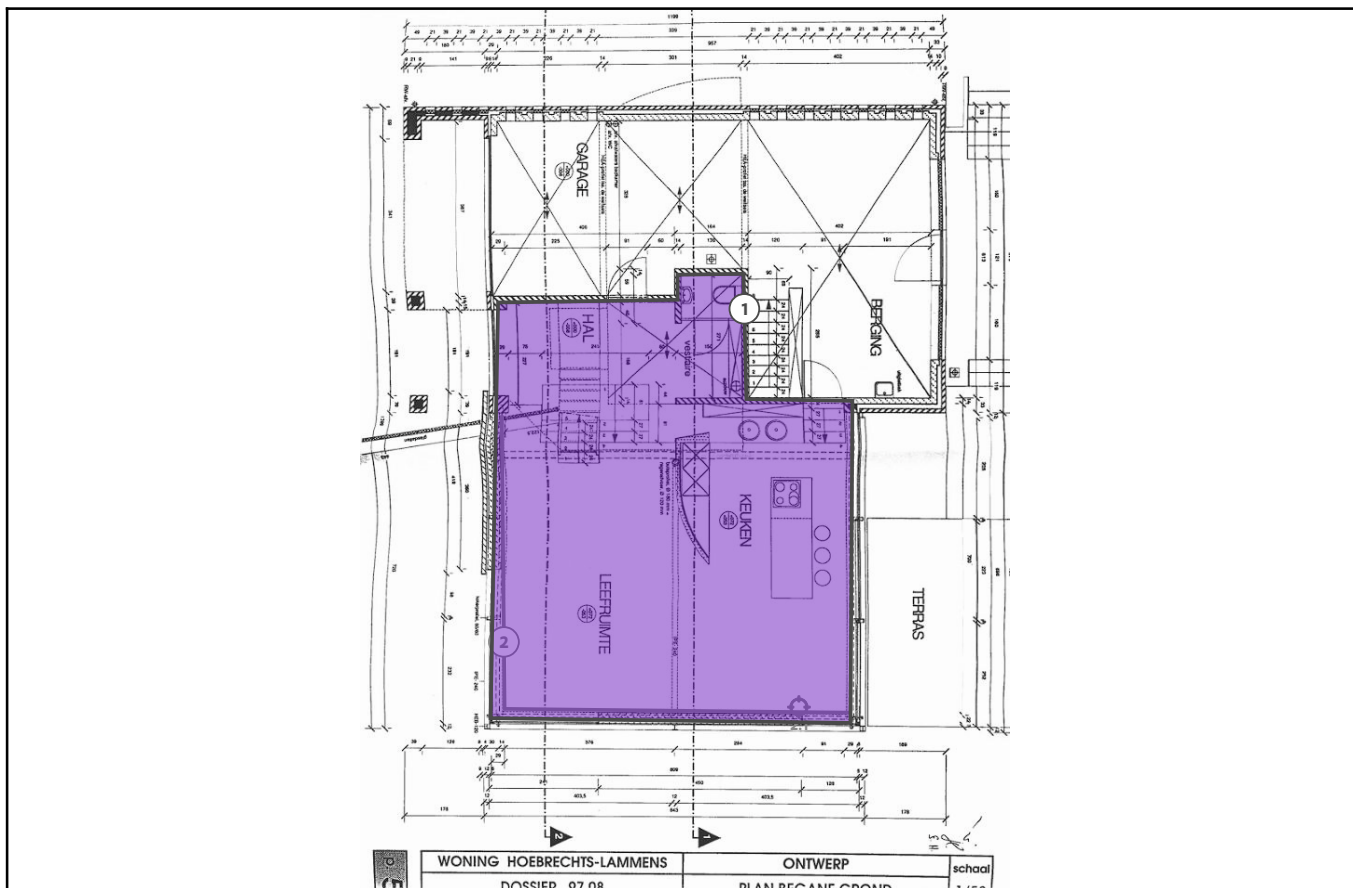
Plan 1.2: Grondplan gelijkvloers

Beschrijving	Type	Actie
1. Valse plafonds gyproc, hout, pvc	Advies	-
2. Plakkerij muren	Geen asbest	-
2.1 Code: Staal 1.1 Plakkerij muren	Mengmonster	-

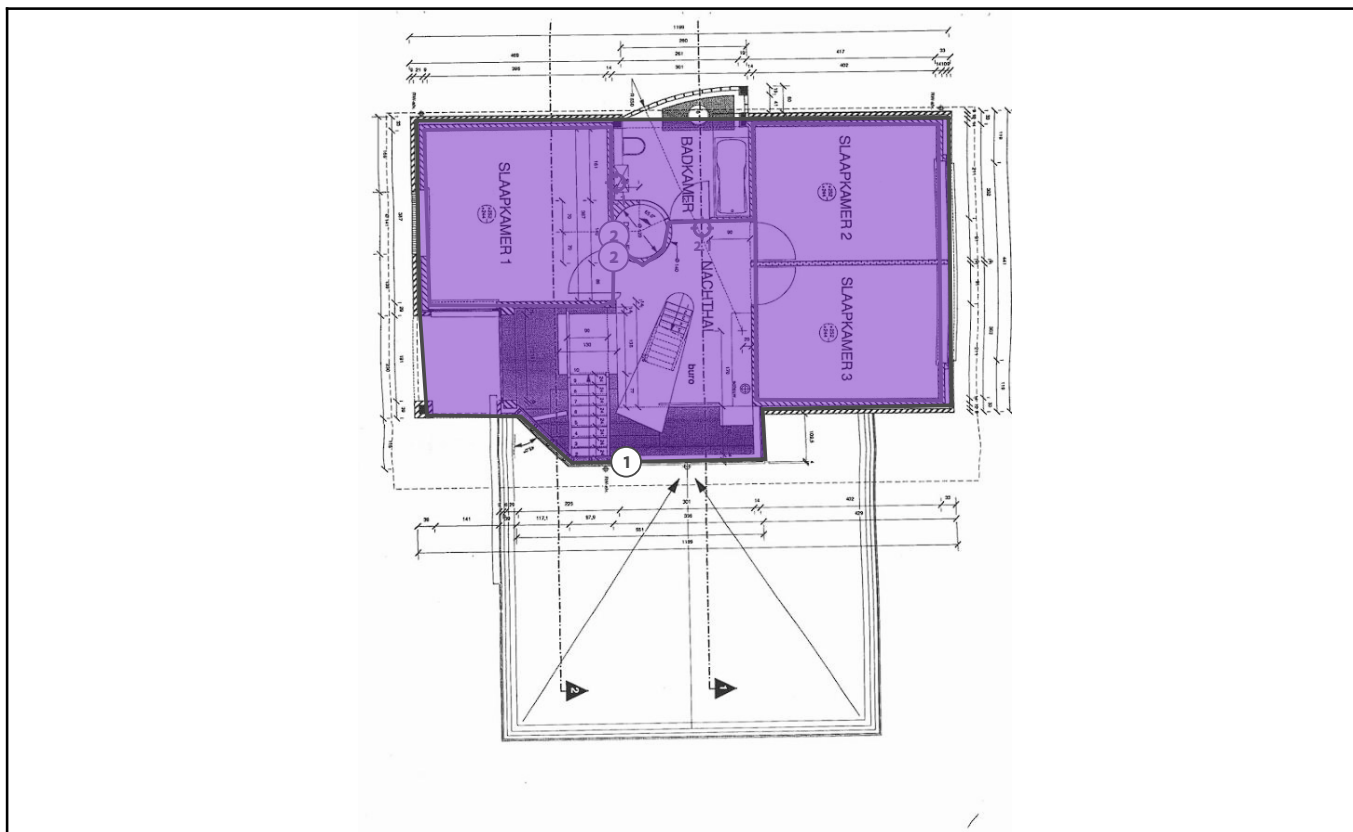
Plan 1.3: Grondplan 1ste verdiep

Beschrijving	Type	Actie
1. Valse plafonds gyproc, hout, pvc	Advies	-
2. Plakkerij muren	Geen asbest	-
2.1 Code: Staal 1.1 Plakkerij muren	Mengmonster	-

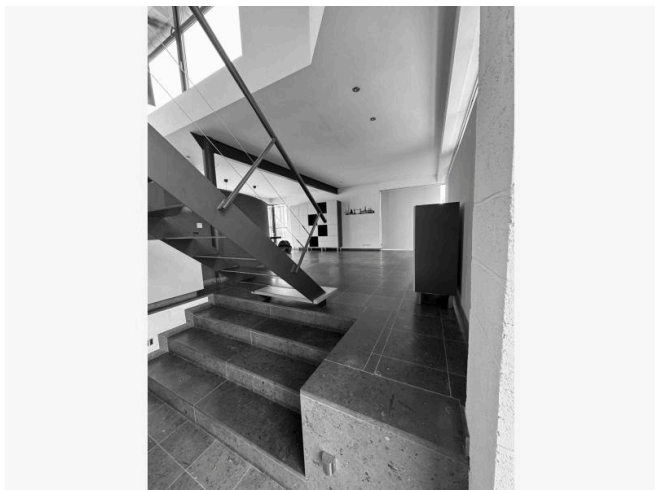
Vrije foto

Advies

Gyproc, hout, PVC bevatten geen asbest, echter kan de deskundige niet waarnemen wat er zich achter deze panelen bevindt.

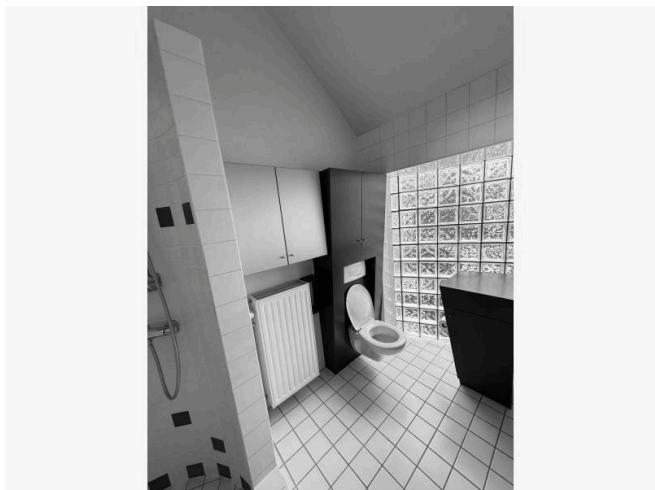
Overzichtsfoto

Fiche 2: Plakkerij muren

Geen asbest

Conclusie

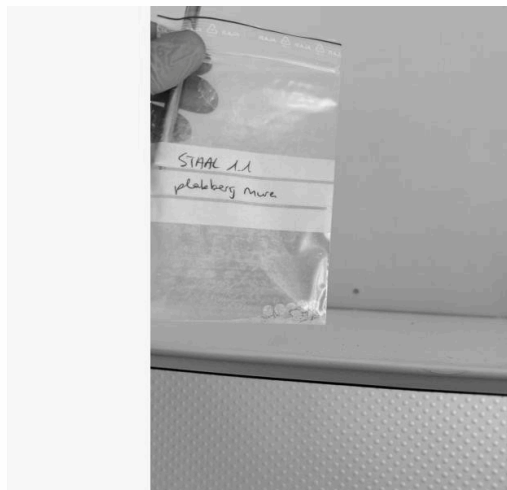
Detailfoto

#	Type	Referentie	Resultaat
2.1	Mengmonster	Staal 1.1 Plakkerij muren	Geen asbest

Beschrijving	Plakkerij muren
Omgeving	Binnen
Primaire drager	Binnenwand

Bindmiddel van materiaal	Gips - kalk
Gebondenheid op basis van bindmiddel	Niet-hechtgebonden
Hoeveelheid (oppervlakte - dikte - aantal)	• 150,00 m ² - 0,50 cm - 1 stuk
Totaal volume	0,75 m ³
Identificatiemethode	Vaststelling met monstername
Destructieve handeling voor identificatie	Nee
Opmerking	<p>De hoeveelheid is een schatting en kan afwijken van de werkelijke toestand. Waar mogelijk, wordt</p> <p>staalname uitgevoerd conform het inspectieprotocol: in een droge ruimte zoals een slaapkamer, in</p> <p>een natte ruimte zoals een keuken of badkamer, in een traphal en in een stookruimte.</p>
