**Keuringsverslag van een elektrische laagspanning- en zeer lage spanningsinstallatie**

**NIET CONFORM**

Straatnaam	Veldbornstraat
Huisnummer	29
Busnummer	7
Postcode	3300
Gemeente	Tienen
Land	België

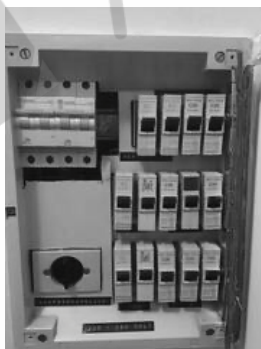
Afbeelding schakel- en verdeelbord:

I5.02 De aanduiding van de stroomkringen en/of apparatuur, aansluitklemmen, enz dient aangebracht of vervolledigd te worden. (Boek 1 Onderafdeling 3.1.3.1. en 3.1.3.3.A. en 5.1.6.1)

I5.05 De deur en/of afschermplaat van het schakelbord dient (terug)geplaatst worden. Aanraking van onder spanning staande delen mogelijk. (Boek 1 Afdeling 5.1.4. en 5.3.5.1.A. en 4.2.2.3.)

I6.02 Een algemene differentieelstroombeschermingsinrichting met een nominale stroom (In) van minstens 40A en een gevoeligheid van maximum 300mA dient geplaatst te worden. (Boek 1 Onderafdeling 4.2.4.3. en 5.3.5.1.)

I6.09 (Installaties voor 1/10/1981) Er is geen bescherming door een differentieelstroombeschermingsinrichting met een gevoeligheid van max 30mA voorzien voor contactdozen zonder aardpen. (boek 1 afdeling 8.2.1 punt 6)

I7.02 De smeltzekeringhouders of houders van kleine vermogensschakelaars met pennen met een sectie kleiner dan 10mm2 dienen voorzien te worden van kalibreerelementen. (Boek 1 Onderafdeling 5.3.5.5.A.)
