Asbestinventarisatetest

Veldbornstraat 29/7, 3300 Tienen

Attestnummer : **20230913-000508.000**

Uitgegeven op : **13.09.2023**

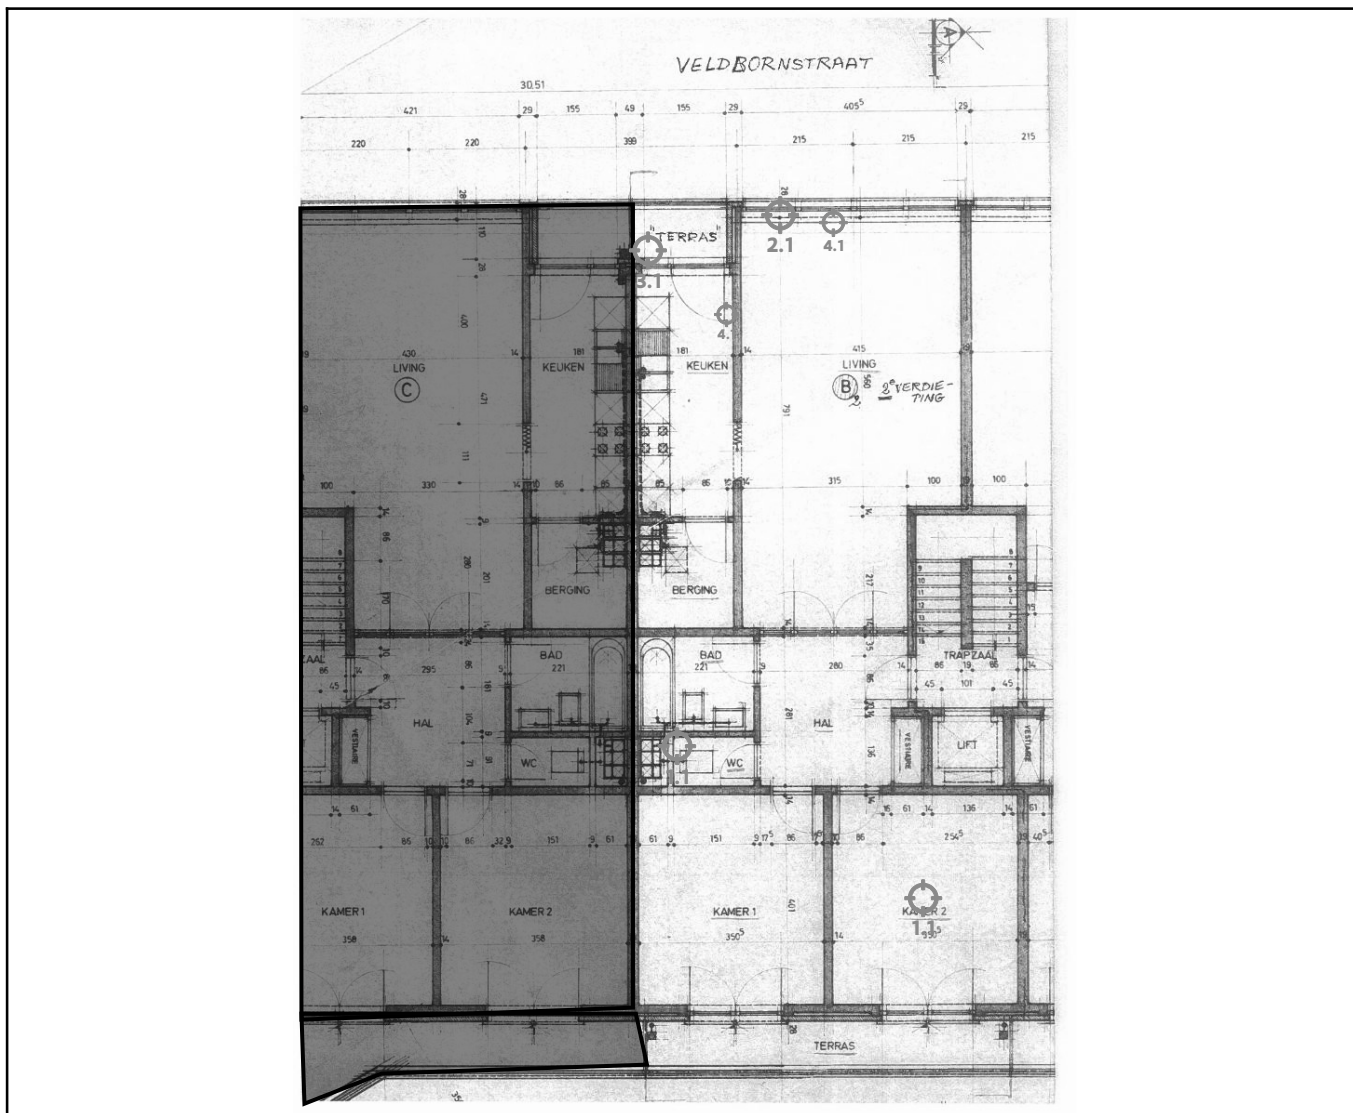
Plan 1.2: Plan app

Beschrijving	Type	Actie
1. bezetting plafond	Geen asbest	-
1.1 Code: 1.03489	Mengmonster	-
2. kit aan de ramen	Geen asbest	-
2.1 Code: 1.03490	Puntmonster	-
3. kit aan raam terras	Geen asbest	-

3.1 Code: 1.03491	Puntmonster	-
4. bezetting muur	Geen asbest	-
4.1 Code: 1.03488	Mengmonster	-

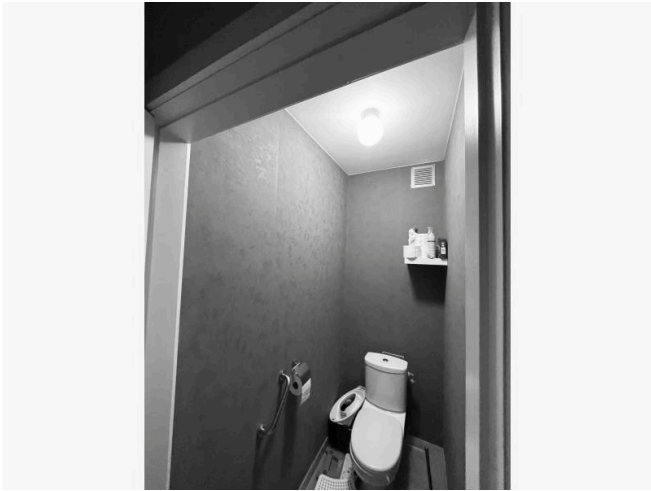
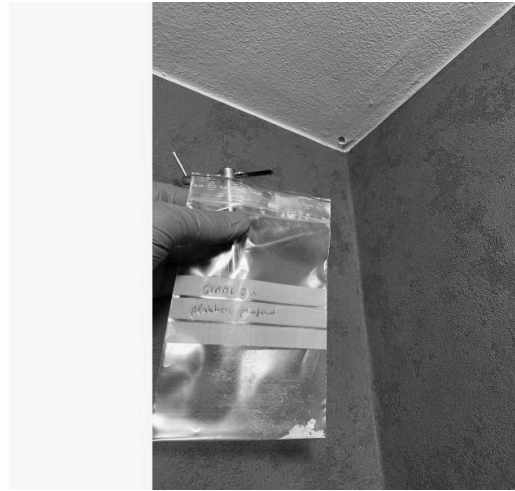
Fiche 1: bezetting plafond

Geen asbest

#	Type	Referentie	Resultaat
1.1	Mengmonster	1.03489	Geen asbest

Beschrijving	bezetting plafond
Omgeving	Buiten
Primaire drager	Plafond
Bindmiddel van materiaal	Gips - kalk

Gebondenheid op basis van bindmiddel	Niet-hechtgebonden
Hoeveelheid (oppervlakte - dikte - aantal)	• 95,00 m ² - 1,00 cm - 1 stuk
Totaal volume	0,95 m ³
Identificatiemethode	Vaststelling met monstername
Destructieve handeling voor identificatie	Nee
Opmerking	Dit is een ruwe schatting van de hoeveelheid

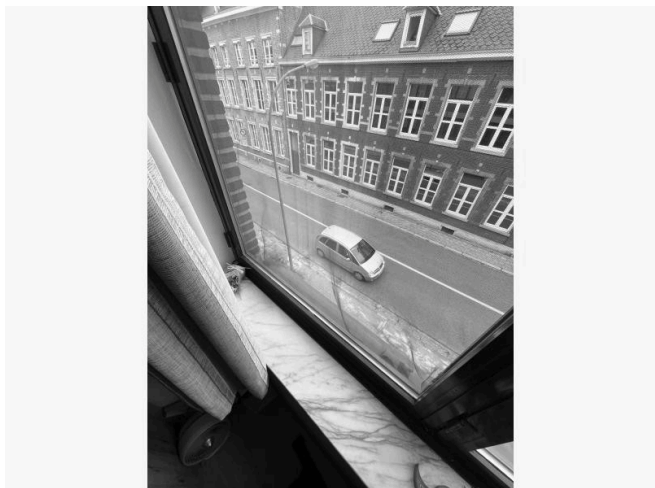
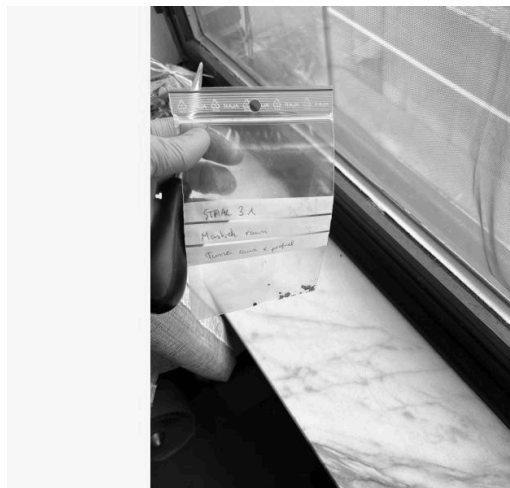
Fiche 2: kit aan de ramen

Geen asbest

#	Type	Referentie	Resultaat
2.1	Puntmonster	1.03490	Geen asbest

Beschrijving	kit aan de ramen
Omgeving	Buiten
Primaire drager	Wandopening verticaal (raam, deur, ...)
Bindmiddel van materiaal	Kitten, mastiek, pasta

Gebondenheid op basis van bindmiddel	Hecht
Hoeveelheid (gewicht - aantal)	• 10,00 kg - 1 stuk
Totaal gewicht	10,00 kg
Identificatiemethode	Vaststelling met monstername
Destructieve handeling voor identificatie	Nee
Opmerking	Dit is een ruwe schatting van de hoeveelheid

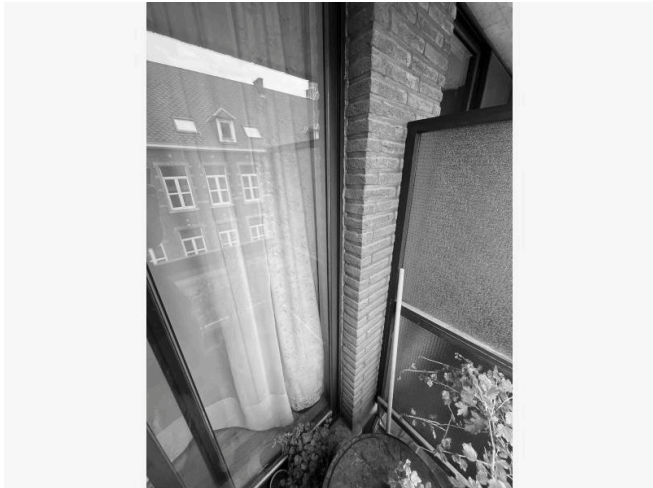
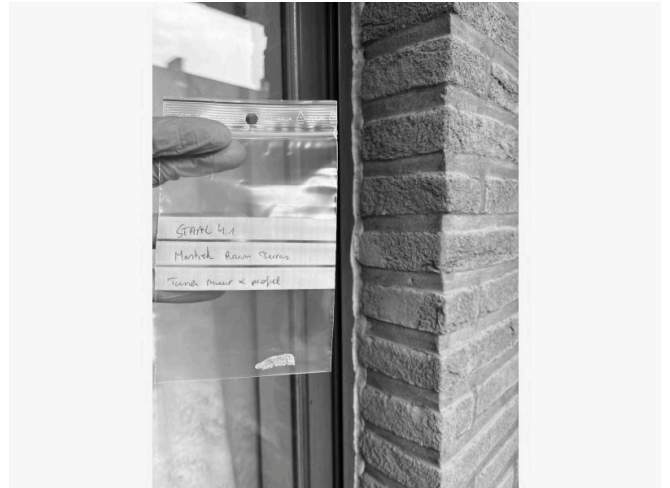
Fiche 3: kit aan raam terras

Geen asbest

#	Type	Referentie	Resultaat
3.1	Puntmonster	1.03491	Geen asbest

Beschrijving	kit aan raam terras
Omgeving	Buiten
Primaire drager	Wandopening verticaal (raam, deur, ...)
Bindmiddel van materiaal	Kitten, mastiek, pasta

Gebondenheid op basis van bindmiddel	Hecht
Hoeveelheid (gewicht - aantal)	• 10,00 kg - 1 stuk
Totaal gewicht	10,00 kg
Identificatiemethode	Vaststelling met monstername
Destructieve handeling voor identificatie	Nee
Opmerking	Dit is een ruwe schatting van de hoeveelheid

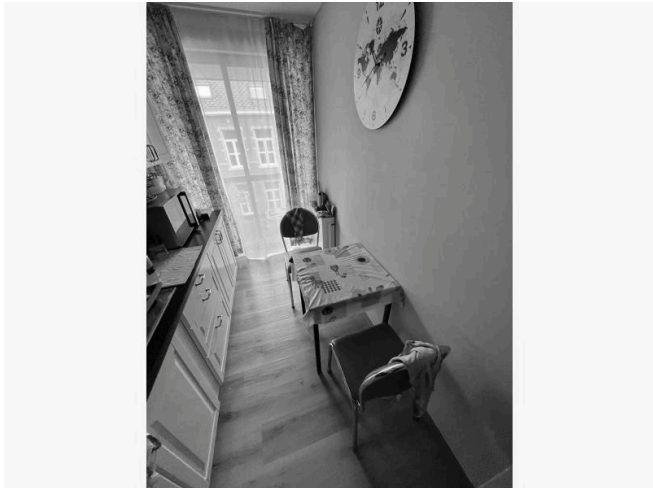
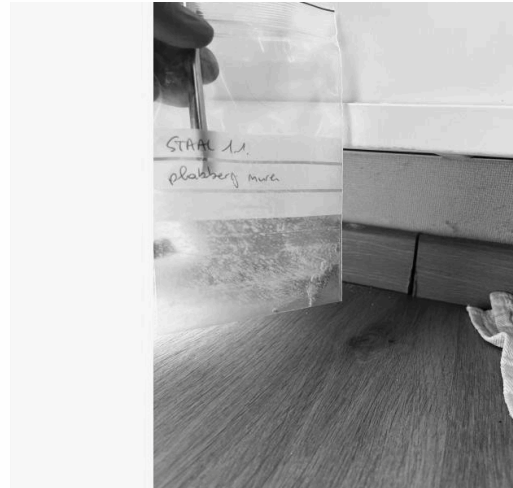
Fiche 4: bezetting muur

Geen asbest

#	Type	Referentie	Resultaat
4.1	Mengmonster	1.03488	Geen asbest

Beschrijving	bezetting muur
Omgeving	Binnen
Primaire drager	Binnenwand
Bindmiddel van materiaal	Gips - kalk

Gebondenheid op basis van bindmiddel	Niet-hechtgebonden
Hoeveelheid (oppervlakte - dikte - aantal)	• 100,00 m ² - 1,00 cm - 1 stuk
Totaal volume	1,00 m ³
Identificatiemethode	Vaststelling met monstername
Destructieve handeling voor identificatie	Nee
Opmerking	Dit is een ruwe schatting van de hoeveelheid
