Asbestinventarisatetest

Diestsesteenweg 247, 3300 Tienen

Attestnummer : 20240614-000799.000

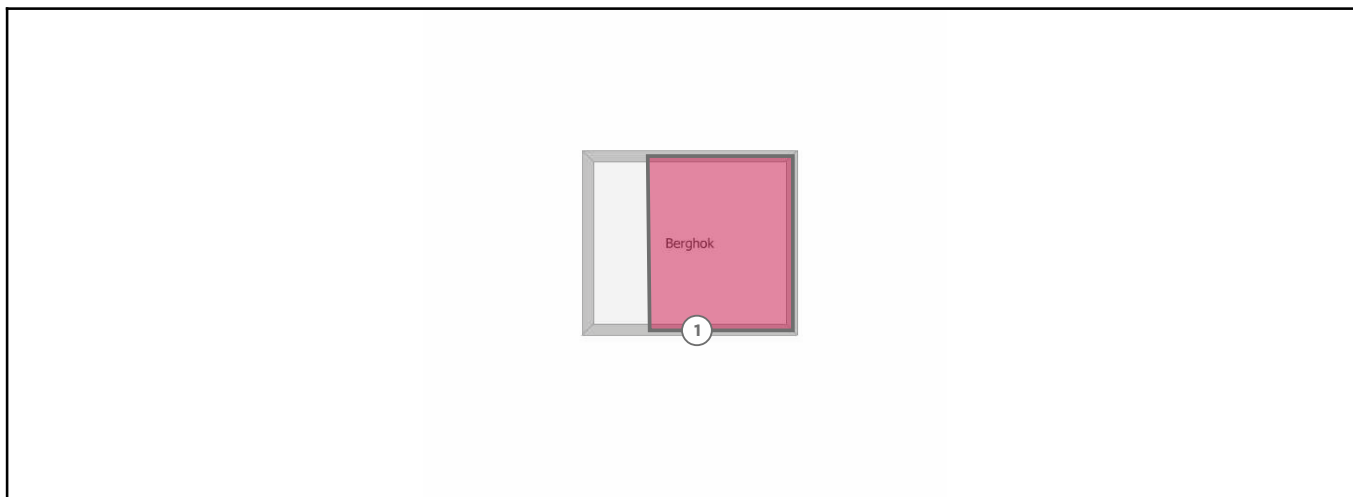
Plan 1.4: Plan berghok

Beschrijving	Type	Actie
1. Golfplaten dak berghok	Asbestmateriaal	Dringend verwijderen

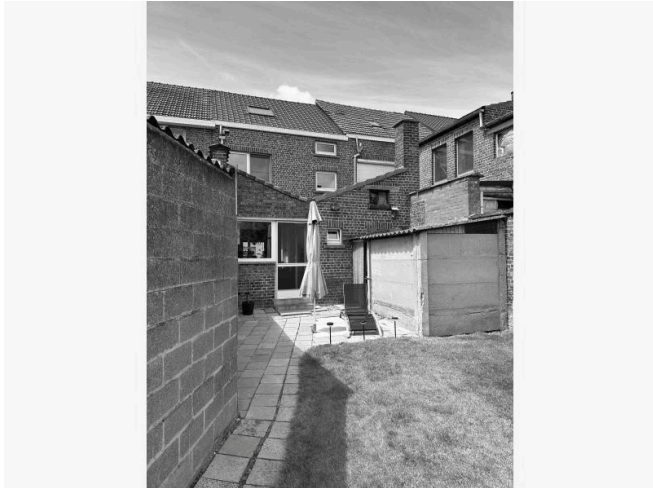
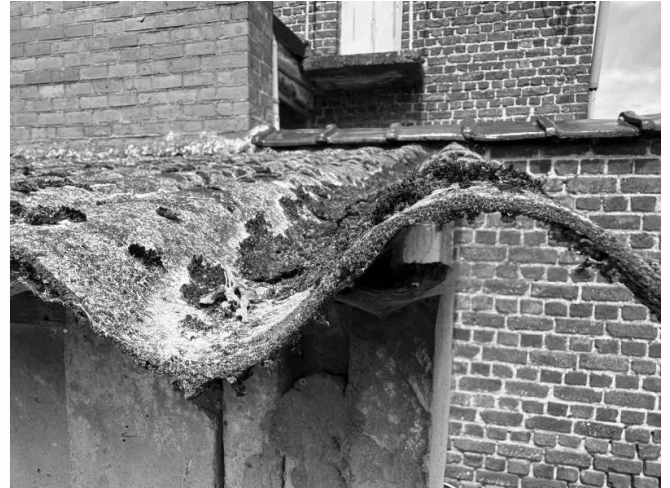
Eindbeoordeling materiaalisico	Hoog materiaalisico en/of hoge kans op vezelvrijgave
--------------------------------	--

Gebondenheid	Categorie 1: hechtgebonden in oorsprong
Asbestsoort (vezeltype)	Crocidoliet aanwezig
Asbestconcentratie	Laag (< 50%)
Afschermingsgraad van het gehele materiaal	Geheel of deels (ook) vrij aan de binnenlucht
Toestand van het materiaal	Matig beschadigd, matig verweerd

Beschrijving	Golfplaten dak berghok
Omgeving	Grenst aan binnen- en buitenlucht
Primaire drager	Schuin dak
Asbestmateriaal	Dak- en gevelbekleding - Golfplaat
Bindmiddel van asbestmateriaal	Cement
Gebondenheid op basis van bindmiddel	Hecht
Hoeveelheid (oppervlakte - aantal)	• 5,35 m ² - 1 stuk
Totale oppervlakte	5,35 m ²
Eenvoudig bereikbaar	Ja
Bevestigingswijze	• Geschroefd
Identificatiemethode	Vaststelling zonder monsternamen

- Verwijder dit asbestmateriaal zo snel mogelijk. Volg de toestand goed op.

- Eenvoudige handelingen: mag via doe-het-zelf of door werknemer(s) met opleidingsattest eenvoudige handelingen
Hechtgebonden buitentoepassing die veilig verwijderd kan worden onder de noemer eenvoudige handelingen.
