# Asbestinventarisatetest

Diestsesteenweg 100, 3300 Tienen  
Gemeenschappelijke delen

Attestnummer : 20240711-000163.000

Uitgegeven op : 11.07.2024

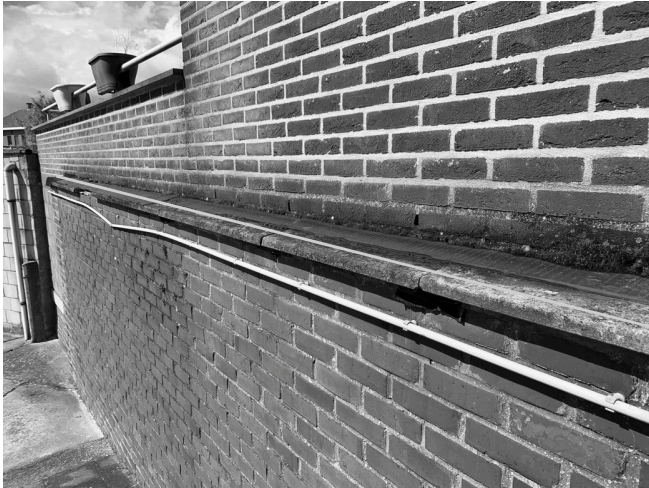
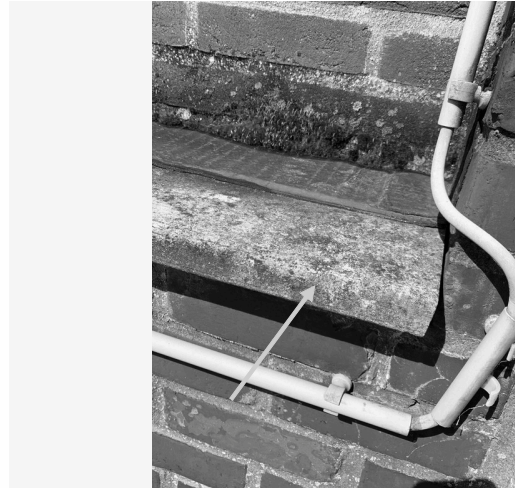
Overzichtsfoto

Eindbeoordeling materiaalisico	Hoog materiaalisico en/of hoge kans op vezelvrijgave
--------------------------------	--

Gebondenheid	Categorie 1: hechtgebonden in oorsprong
Asbestsoort (vezeltype)	Crocidoliet aanwezig
Asbestconcentratie	Laag (< 50%)
Afschermingsgraad van het gehele materiaal	Geheel of deels vrij aan de buitenlucht
Toestand van het materiaal	Zwaar beschadigd, zwaar verweerd

Beschrijving	overdeksteen
Omgeving	Buiten
Primaire drager	Afboording, omheining...
Asbestmateriaal	Deksteen, muurkap - Vol
Bindmiddel van asbestmateriaal	Cement
Gebondenheid op basis van bindmiddel	Hecht
Hoeveelheid (oppervlakte - dikte - aantal)	• 20,00 m <sup>2</sup> - 5,00 cm - 1 stuk
Totaal volume	1,00 m <sup>3</sup>
Eenvoudig bereikbaar	Ja
Bevestigingswijze	• Onbekend
Identificatiemethode	Vaststelling zonder monstername
Destructieve handeling voor identificatie	Nee

Het asbestmateriaal valt onder de mijlpaal van 2040.

Dringend verwijderen

- Verwijder dit asbestmateriaal zo snel mogelijk. Volg de toestand goed op.

- Eenvoudige handelingen: enkel door erkend asbestverwijderaar erkend asbestverwijderaar heeft voldoende kennis

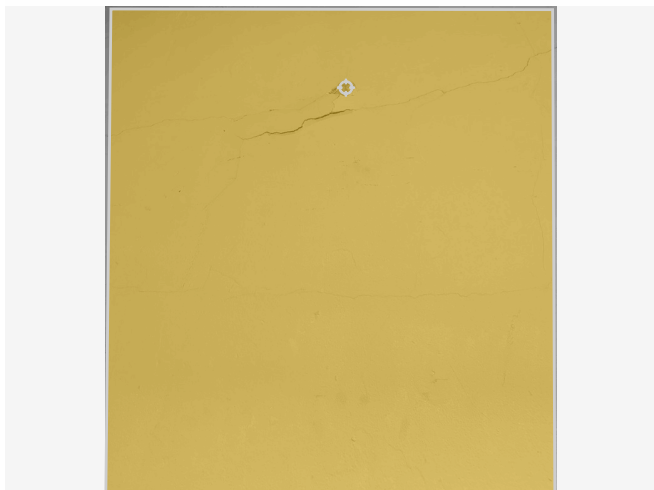
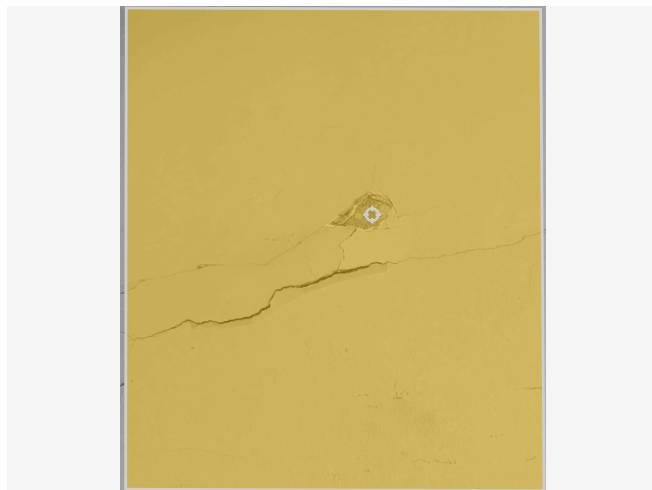
## Fiche 3: plafond

Geen asbest

#	Type	Referentie	Resultaat
3.1	Mengmonster	2	Geen asbest

Beschrijving	plafond
Omgeving	Binnen
Primaire drager	Plafond
Bindmiddel van materiaal	Gips - kalk
Gebondenheid op basis van bindmiddel	Niet-hechtgebonden
Hoeveelheid (oppervlakte - dikte - aantal)	• 90,00 m <sup>2</sup> - 1,00 cm - 1 stuk
Totaal volume	0,90 m <sup>3</sup>
Identificatiemethode	Vaststelling met monstername
Destructieve handeling voor identificatie	Nee

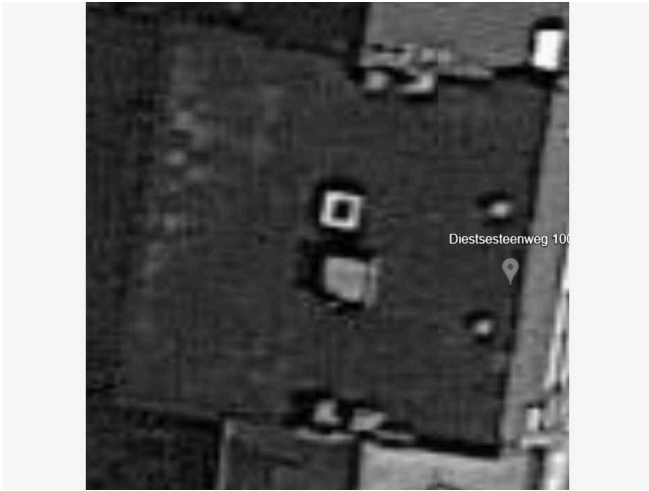
## Fiche 4: dak

Geen asbest

Beschrijving	dak
Omgeving	Buiten
Identificatiemethode	Vaststelling met bewijsdocument, zonder monstername
Destructieve handeling voor identificatie	Nee
