# Asbestinventarisatetest

Diestsesteenweg 100/5, 3300 Tienen

Attestnummer : 20230301-000355.000

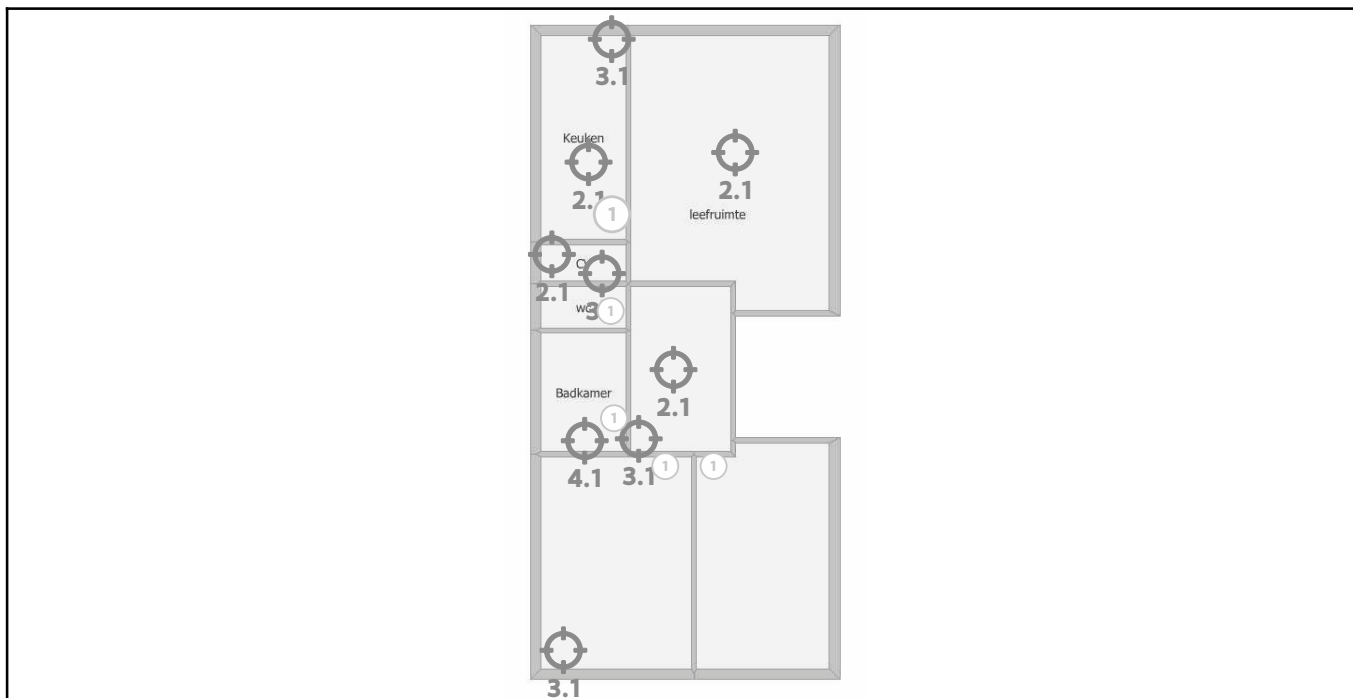
## Plan 1.1: plan

Beschrijving	Type	Actie
1. Deurdorpel	Asbestmateriaal	Zorgvuldig beheren
2. Mengstaal pleisterwerk Plafonds	Geen asbest	-
2.1 Code: M20321	Mengmonster	-
3. Mengstaal pleisterwerk Muren	Geen asbest	-
3.1 Code: M20320	Mengmonster	-
4. Vinyl vloerkleed	Geen asbest	-
4.1 Code: M20322	Puntmonster	-

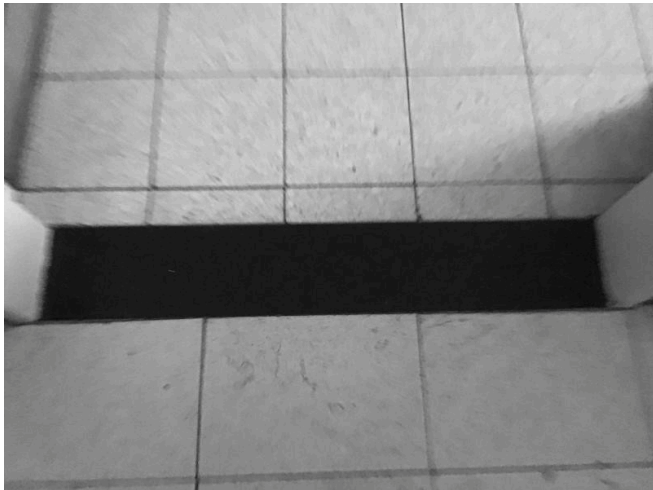
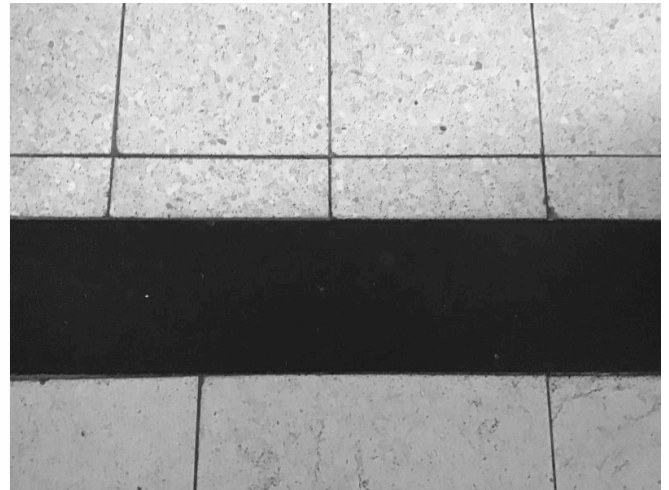
Overzichtsfoto

Detailfoto

Eindbeoordeling materiaalisico	Zeer laag materiaalisico en/of zeer lage kans op vezelvrijgave
--------------------------------	--

Gebondenheid	Categorie 1: hechtgebonden in oorsprong
Asbestsoort (vezeltype)	Alleen chrysotiel
Asbestconcentratie	Laag (< 50%)
Afschermingsgraad van het gehele materiaal	Geheel of deels (ook) vrij aan de binnenlucht
Toestand van het materiaal	Onbeschadigd, niet verweerd

Beschrijving	Deurdorpel
Omgeving	Binnen
Primaire drager	Vloer
Asbestmateriaal	Plaat, paneel, tablet - Type Massal
Bindmiddel van asbestmateriaal	Cement
Gebondenheid op basis van bindmiddel	Hecht
Hoeveelheid (oppervlakte - dikte - aantal)	• 1,00 m <sup>2</sup> - 2,00 cm - 1 stuk
Totaal volume	0,02 m <sup>3</sup>
Eenvoudig bereikbaar	Ja
Bevestigingswijze	• Verlijmd, ingegoten, versmeerd
Identificatiemethode	Vaststelling zonder monsternamen

Zorgvuldig beheren

- Zorg voor een veilig beheer. Vermijd het beschadigen van het asbestmateriaal. Controleer de toestand jaarlijks op wijzigingen.

- Eenvoudige handelingen: mag via doe-het-zelf of door werknemer(s) met opleidingsattest eenvoudige handelingen  
Hechtgebonden toepassing die veilig te verwijderen valt, zonder het materiaal te beschadigen.

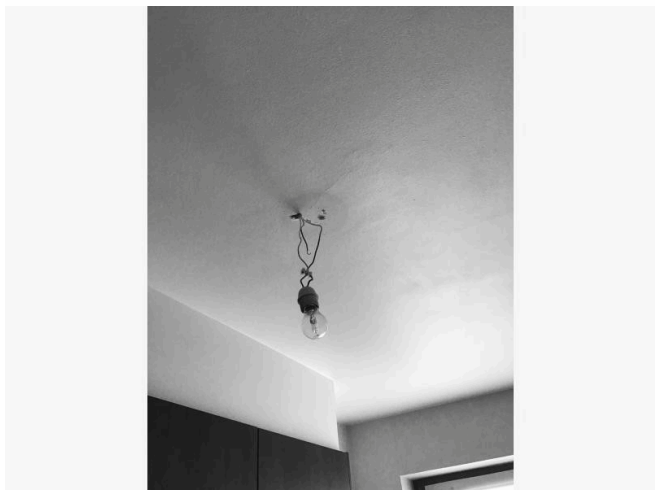
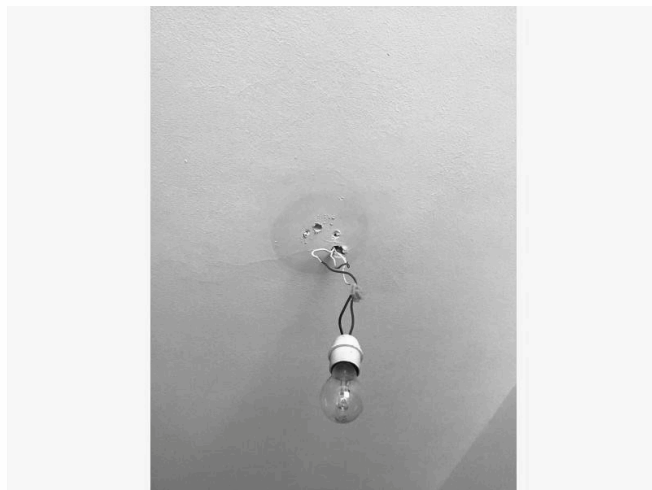
## Fiche 2: Mengstaal pleisterwerk Plafonds

Overzichtsfoto

Detailfoto

Geen asbest

#	Type	Referentie	Resultaat
2.1	Mengmonster	M20321	Geen asbest

Beschrijving	Mengstaal pleisterwerk Plafonds
Omgeving	Binnen
Primaire drager	Plafond
Bindmiddel van materiaal	Gips - kalk

<b>Gebondenheid op basis van bindmiddel</b>	Niet-hechtgebonden
<b>Hoeveelheid (oppervlakte - dikte - aantal)</b>	• 70,00 m <sup>2</sup> - 1,00 cm - 1 stuk
<b>Totaal volume</b>	0,70 m <sup>3</sup>
<b>Identificatiemethode</b>	Vaststelling met monstername
<b>Destructieve handeling voor identificatie</b>	Nee

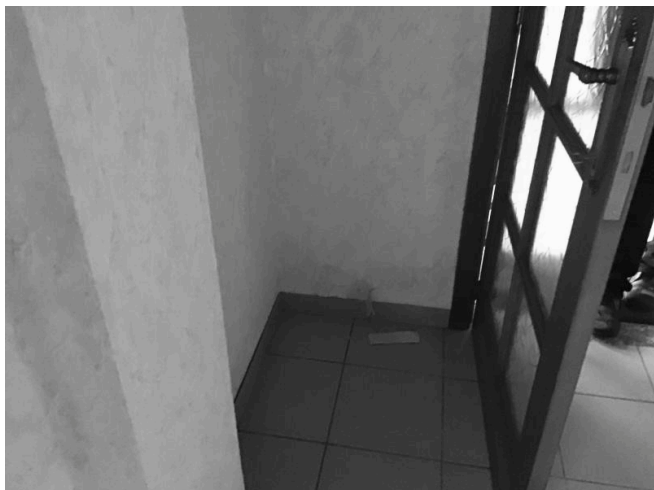
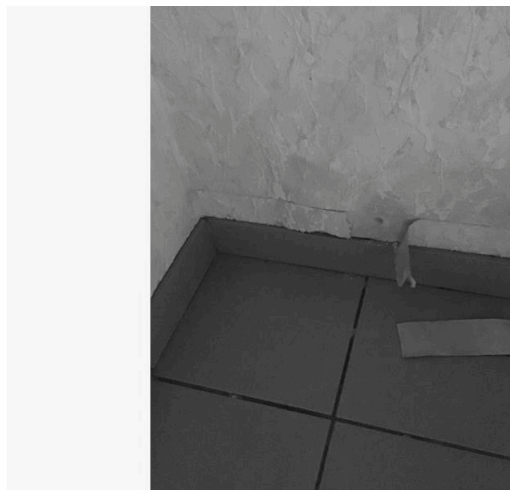
## Fiche 3: Mengstaal pleisterwerk Muren

Overzichtsfoto

Detailfoto

Geen asbest

#	Type	Referentie	Resultaat
3.1	Mengmonster	M20320	Geen asbest

Beschrijving	Mengstaal pleisterwerk Muren
Omgeving	Binnen
Primaire drager	Binnenwand
Bindmiddel van materiaal	Gips - kalk

<b>Gebondenheid op basis van bindmiddel</b>	Niet-hechtgebonden
<b>Hoeveelheid (oppervlakte - dikte - aantal)</b>	• 90,00 m <sup>2</sup> - 1,00 cm - 1 stuk
<b>Totaal volume</b>	0,90 m <sup>3</sup>
<b>Identificatiemethode</b>	Vaststelling met monstername
<b>Destructieve handeling voor identificatie</b>	Nee

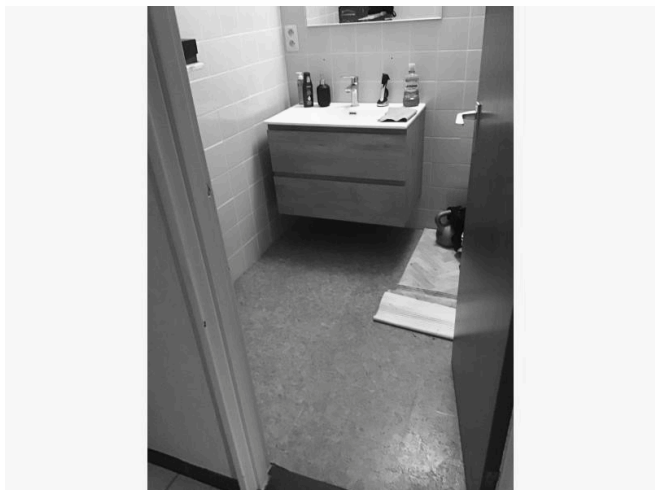
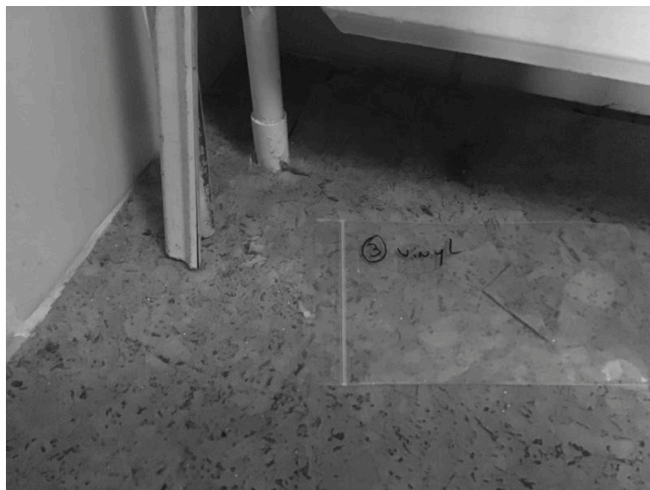
## Fiche 4: Vinyl vloerkleed

Overzichtsfoto

Detailfoto

Geen asbest

#	Type	Referentie	Resultaat
4.1	Puntmonster	M20322	Geen asbest

Beschrijving	Vinyl vloerkleed
Omgeving	Binnen
Primaire drager	Vloer
Bindmiddel van materiaal	Kunststof of -hars

<b>Gebondenheid op basis van bindmiddel</b>	Hecht
<b>Hoeveelheid (oppervlakte - aantal)</b>	• 4,14 m <sup>2</sup> - 1 stuk
<b>Totale oppervlakte</b>	4,14 m <sup>2</sup>
<b>Identificatiemethode</b>	Vaststelling met monstername
<b>Destructieve handeling voor identificatie</b>	Nee
