**VERSLAG VAN EEN HUISHOUDELIJKE ELEKTRISCHE INSTALLATIE OP LAAGSPANNING  
EN OP ZEER LAGE SPANNING**

| AARD ONDERZOEK | VOORSCHRIFTEN | | | |
|---|---|---|---|---|
| <b>CONTROLEBEZOEK VAN EEN OUDE<br/>HUISHOUDELIJKE ELEKTRISCHE<br/>INSTALLATIE BIJ VERKOOP</b> | BOEK 1 - KB 08/09/2019 | | | |

| * Datum onderzoek | 22/05/2025 | Verslag nummer | PL2025-254 |
| * Adres installatie | <b>RHODESTRAAT 16 - 3450 GEETBETS</b> | | |

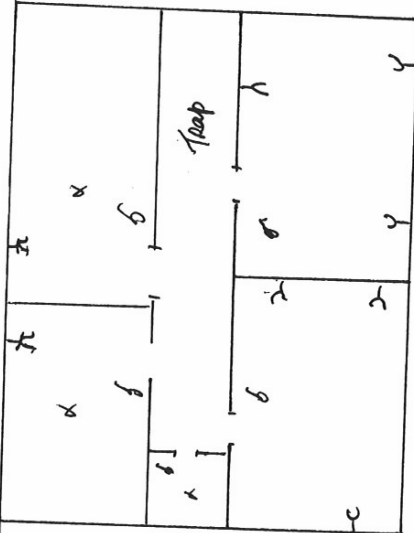
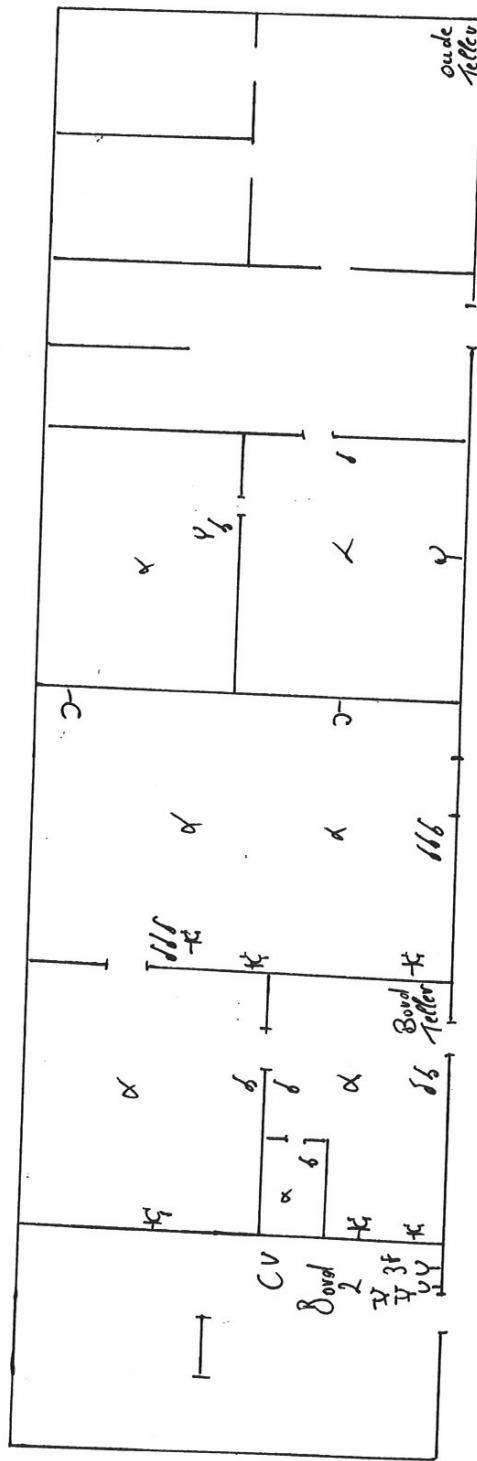
SITUATIESCHETS:

summiere schets

| Teller | 20 A - 3- fasig |
| Bord 1 : | |
| Diff. | 40A/300mA |
| Diff. | 25A / 30mA |
| Bord 2 : | |
