# Asbestinventarisatetest

Kabbeekvest 3/1, 3300 Tienen

## Zone 1: Hoofdgebouw

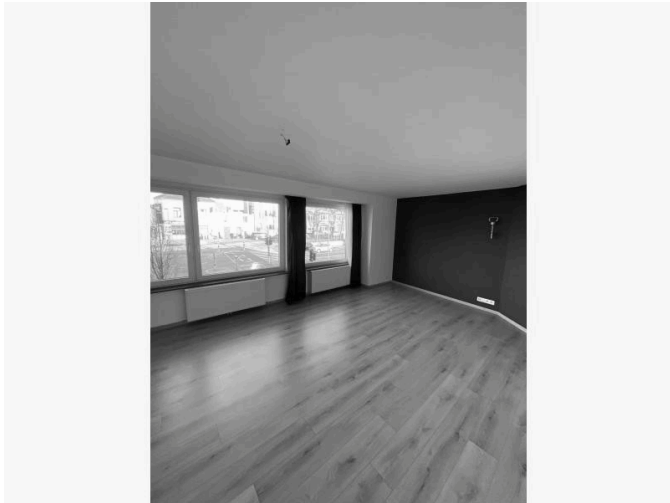
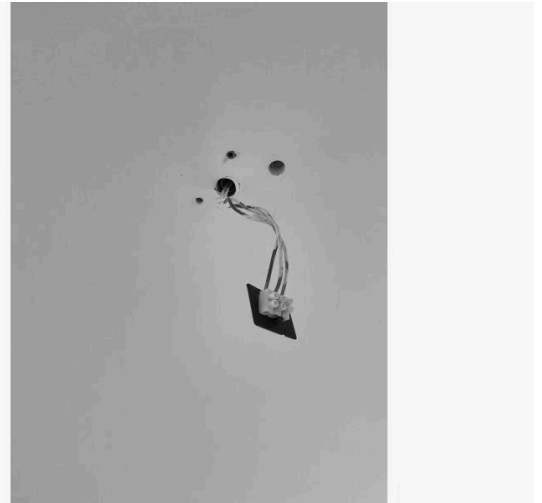
## Fiche 2: pleisterwerk plafond

Geen asbest

#	Type	Referentie	Resultaat
2.1	Mengmonster	MM02	Geen asbest
2.2	Mengmonster	MM02.01	Geen asbest
2.3	Mengmonster	MM02.02	Geen asbest

<b>Beschrijving</b>	pleisterwerk plafond
<b>Omgeving</b>	Binnen
<b>Primaire drager</b>	Plafond
<b>Bindmiddel van materiaal</b>	Gips - kalk
<b>Gebondenheid op basis van bindmiddel</b>	Niet-hechtgebonden
<b>Hoeveelheid (oppervlakte - dikte - aantal)</b>	• 60,00 m <sup>2</sup> - 1,00 cm - 1 stuk
<b>Totaal volume</b>	0,60 m <sup>3</sup>
<b>Identificatiemethode</b>	Vaststelling met monsternamen
<b>Destructieve handeling voor identificatie</b>	Nee
