**Verslag huishoudelijke elektrische installatie op laagspanning en zeer lage spanning****Algemeen:**

Referentie: 008-20260305-05	Datum controle: 05/03/2026
Keurder: 008

Eigenaar: Onbekend	EAN-code: 541448820061866193
Adres installatie: Oude leuvensestraat 47 bus 1, 3300 - Tienen	Nummer teller(s): 1SAG1100871239
Distributienetbeheerder installatie: Fluvius	
Datum uitvoering installatie:	<input checked="" type="checkbox"/> Vóór 01/10/1981 <input type="checkbox"/> Tussen 01/10/1981 en 01/06/2020 <input type="checkbox"/> Vanaf 01/06/2020
Type:	<input checked="" type="checkbox"/> Wooneenheid <input type="checkbox"/> Niet-huishoudelijk <input type="checkbox"/> PV <input type="checkbox"/> Batterij <input type="checkbox"/> Laadpaal

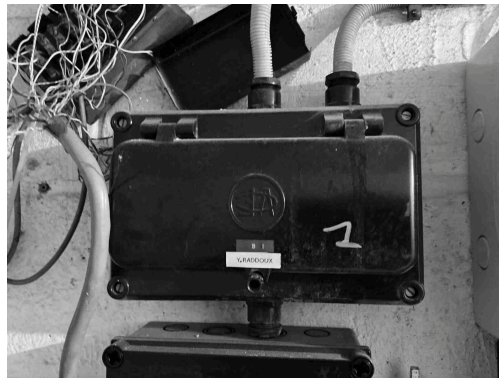
B17 - De voedingsspanning is niet op elk bord vermeld (Boek 1: 3.1.3.3).
Opmerking: Oa bord 1, bord 2

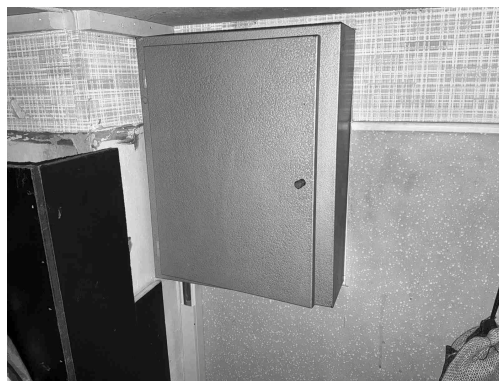
B17 - De voedingsspanning is niet op elk bord vermeld (Boek 1: 3.1.3.3).
Opmerking: Oa bord 1, bord 2

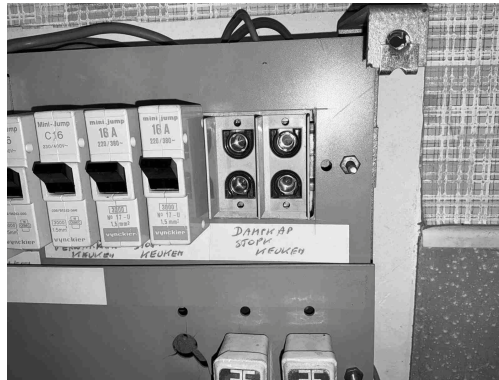
B30 - De houder van de beveiliging in een huishoudelijke ruimte is niet voorzien van aangepaste kalibreerelementen (Boek1: 5.3.5.5).

Opmerking: Oa bord 1, bord 2,

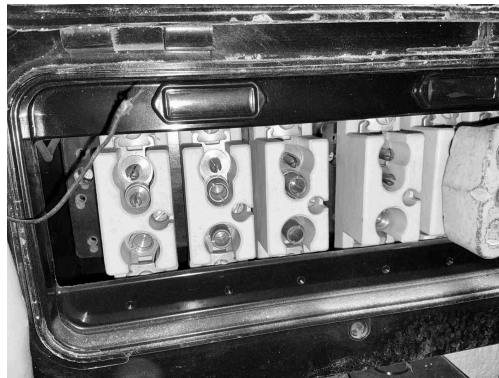
B30 - De houder van de beveiliging in een huishoudelijke ruimte is niet voorzien van aangepaste kalibreerelementen (Boek1: 5.3.5.5).

Opmerking: Oa bord 1, bord 2,

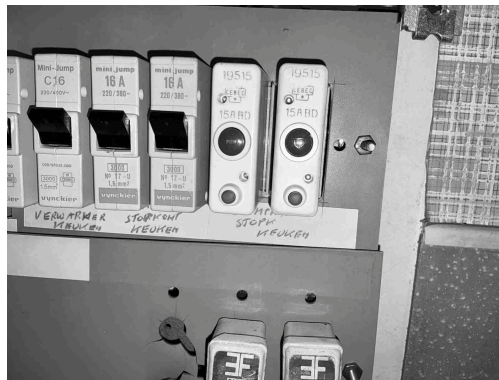
D08 - De nodige markeringen op de beveiligingstoestellen ontbreken of zijn onleesbaar (Boek 1: 5.3.5.5).
Opmerking: Oa bord 1, bord 2

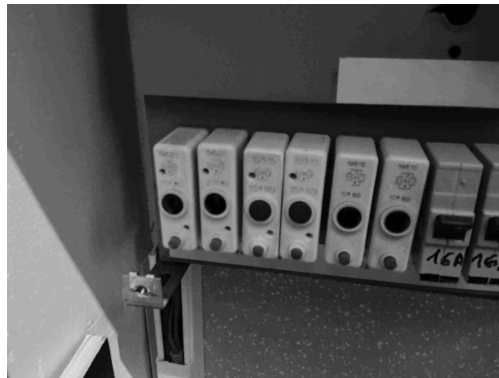
D08 - De nodige markeringen op de beveiligingstoestellen ontbreken of zijn onleesbaar (Boek 1: 5.3.5.5).
Opmerking: Oa bord 1, bord 2

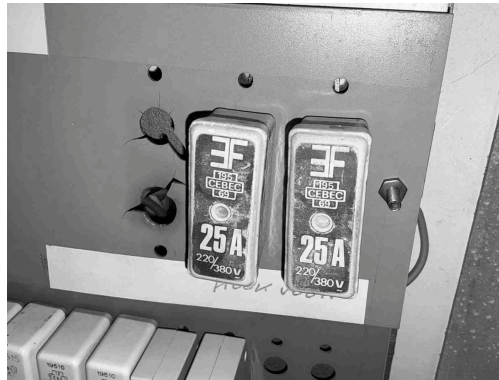
D08 - De nodige markeringen op de beveiligingstoestellen ontbreken of zijn onleesbaar (Boek 1: 5.3.5.5).

Opmerking: Oa bord 1, bord 2

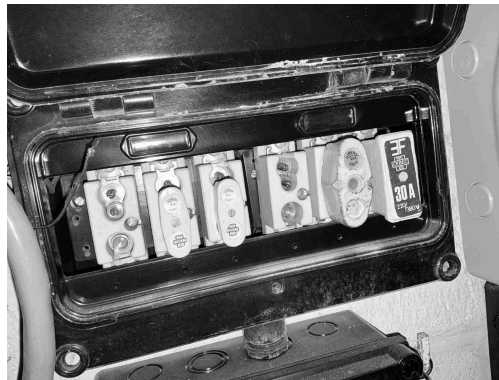
B06 - Het elektrisch verdeelbord heeft niet de minimale beschermingsgraad IPXX-B in een gewone ruimte (Boek 1: 4.2.2.3).

Opmerking: Oa bord 1,

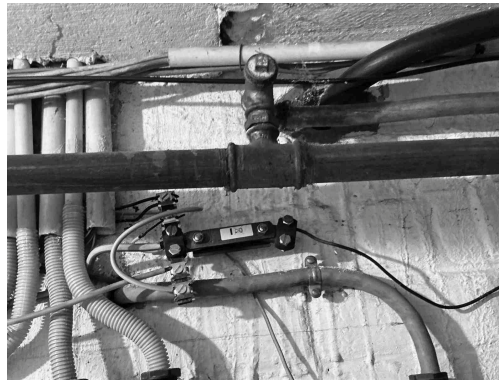
A01 - Een aardverbinding overeenkomstig de voorschriften ontbreekt (Boek 1: 5.4.2.1).
Opmerking: Oa voor 81 dient de aardgeleider minimaal 6mm te zijn

T23 - Het elektrisch materiaal is beschadigd. (Boek 1: 1.4.1.3).
Opmerking: Oa corrosie aardingsonderbreker

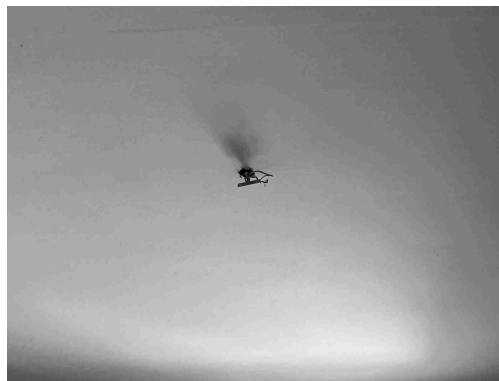
C21 - Het gebruik van geleiders van het type VOB, zonder bijkomende afscherming is niet toegestaan (Boek 1: 5.2.9.6).
Opmerking: Oa berging, slaapkamer 1, slaapkamer 2

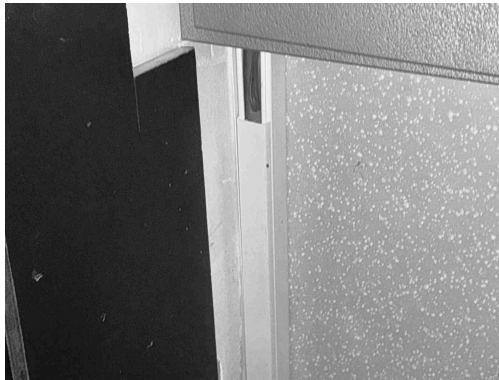
C21 - Het gebruik van geleiders van het type VOB, zonder bijkomende afscherming is niet toegestaan (Boek 1: 5.2.9.6).
Opmerking: Oa berging, slaapkamer 1, slaapkamer 2

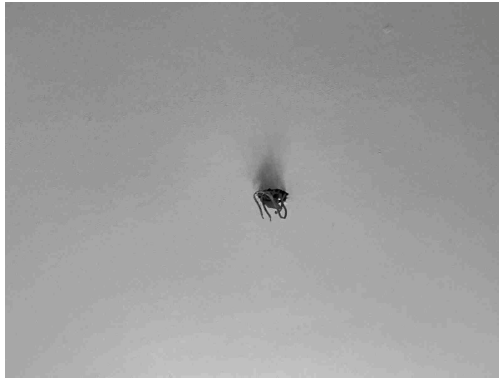
C21 - Het gebruik van geleiders van het type VOB, zonder bijkomende afscherming is niet toegestaan (Boek 1: 5.2.9.6).
Opmerking: Oa berging, slaapkamer 1, slaapkamer 2

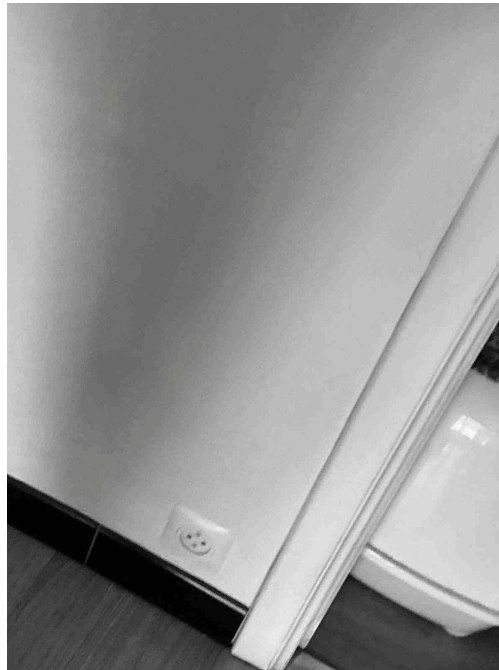
T11 - De contactdozen waarvan de toegekende stroomsterkte maximaal 16A en de toegekende spanning maximaal 250V bedraagt en niet bedoeld zijn voor de voeding van een of meerdere verbruikstoestellen voor een specifiek doel en niet geplaatst zijn in of op schakel- en verdeelborden, beschikken niet of IPXX-D (incl. gemeenschappelijke delen residentieel geheel) (Boek 1: 4.2.2.3/5.3.5.2).

Opmerking: Oa salon, slaapkamer 1, slaapkamer 2

A16 - Er is geen continuïteit van de beschermingsgeleider van de contactdoos (Boek 1: 5.4.3.4).

Opmerking: Oa badkamer

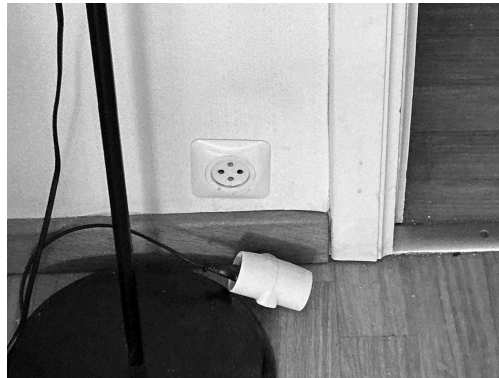
T11 - De contactdozen waarvan de toegekende stroomsterkte maximaal 16A en de toegekende spanning maximaal 250V bedraagt en niet bedoeld zijn voor de voeding van een of meerdere verbruikstoestellen voor een specifiek doel en niet geplaatst zijn in of op schakel- en verdeelborden, beschikken niet of IPXX-D (incl. gemeenschappelijke delen residentieel geheel) (Boek 1: 4.2.2.3/5.3.5.2).

Opmerking: Oa salon, slaapkamer 1, slaapkamer 2

A20 - Er bevindt zich een contactdoos zonder beschermingsgeleider in de elektrische installatie. Deze is niet geplaatst achter een differentieelstroombeschermingsinrichting met grote (max. 30mA) of zeer grote (max. 10mA) gevoeligheid.

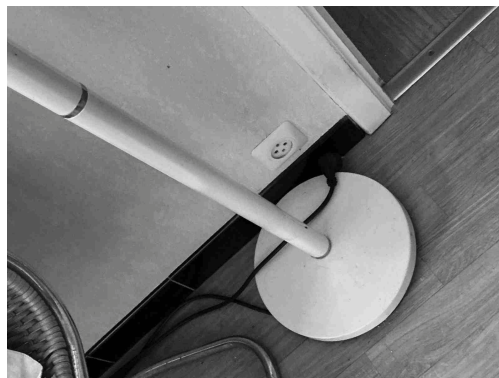
T11 - De contactdozen waarvan de toegekende stroomsterkte maximaal 16A en de toegekende spanning maximaal 250V bedraagt en niet bedoeld zijn voor de voeding van een of meerdere verbruikstoestellen voor een specifiek doel en niet geplaatst zijn in of op schakel- en verdeelborden, beschikken niet of IPXX-D (incl. gemeenschappelijke delen residentieel geheel) (Boek 1: 4.2.2.3/5.3.5.2).

Opmerking: Oa salon, slaapkamer 1, slaapkamer 2

A20 - Er bevindt zich een contactdoos zonder beschermingsgeleider in de elektrische installatie. Deze is niet geplaatst achter een differentieelstroombeschermingsinrichting met grote (max. 30mA) of zeer grote (max. 10mA) gevoeligheid.

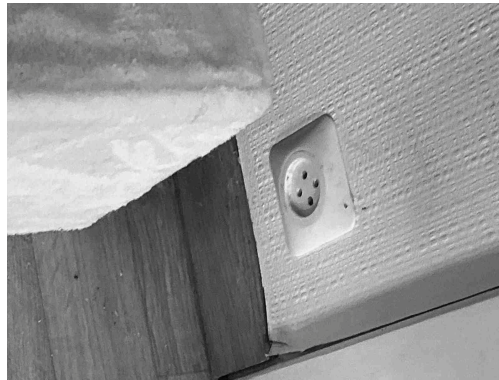
T11 - De contactdozen waarvan de toegekende stroomsterkte maximaal 16A en de toegekende spanning maximaal 250V bedraagt en niet bedoeld zijn voor de voeding van een of meerdere verbruikstoestellen voor een specifiek doel en niet geplaatst zijn in of op schakel- en verdeelborden, beschikken niet of IPXX-D (incl. gemeenschappelijke delen residentieel geheel) (Boek 1: 4.2.2.3/5.3.5.2).

Opmerking: Oa salon, slaapkamer 1, slaapkamer 2

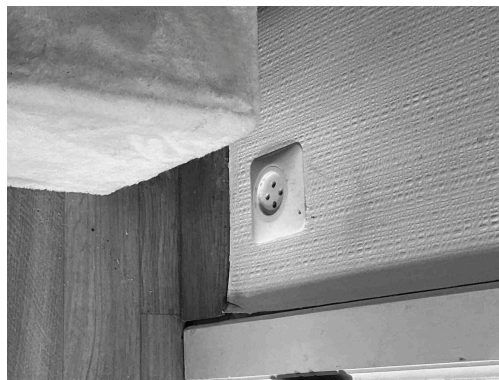
A20 - Er bevindt zich een contactdoos zonder beschermingsgeleider in de elektrische installatie. Deze is niet geplaatst achter een differentieelstroombeschermingsinrichting met grote (max. 30mA) of zeer grote (max. 10mA) gevoeligheid.

Opmerking: Oa salon, slaapkamer 1, slaapkamer 2

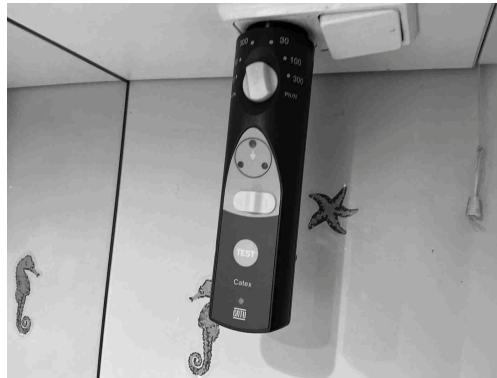
A16 - Er is geen continuïteit van de beschermingsgeleider van de contactdoos (Boek 1: 5.4.3.4).
Opmerking: Oa badkamer

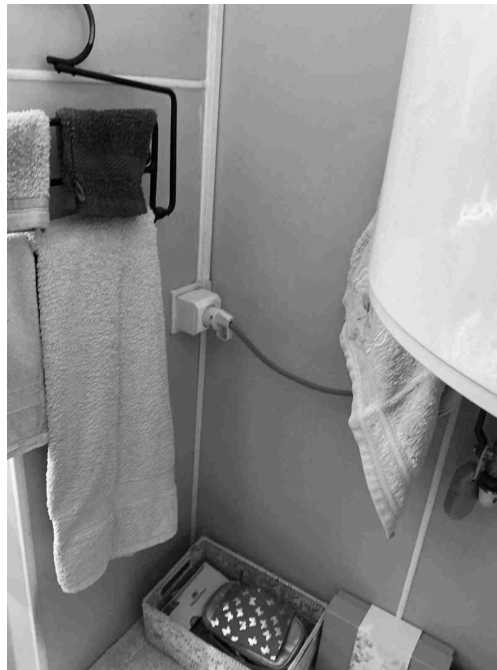
T14 - De voeding van de contactdoos binnen volume 2 van de badkamer is niet beveiligd door een differentieelstroominrichting van max. 10 mA of beschermingstransfo van max. 100W (Boek 1: 7.1).
Opmerking: Oa badkamer

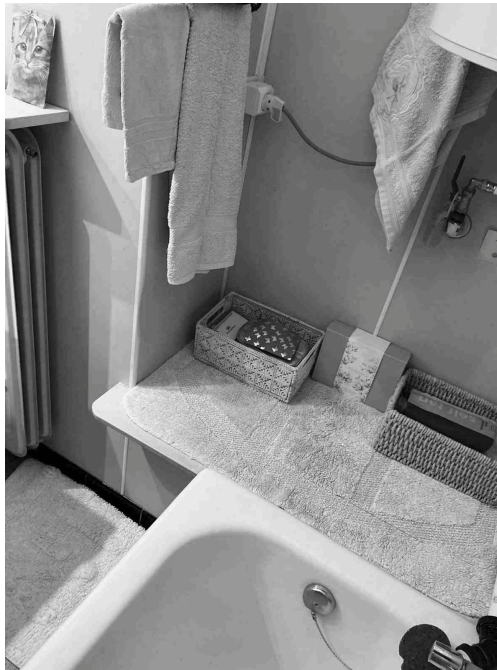
T14 - De voeding van de contactdoos binnen volume 2 van de badkamer is niet beveiligd door een differentieelstroominrichting van max. 10 mA of beschermingstransfo van max. 100W (Boek 1: 7.1).

Opmerking: Oa badkamer
