Verlag huishoudelijke elektrische installatie op laagspanning en zeer lage spanning

Referentie: 008-20260305-04	Datum controle: 05/03/2026
Keurder: 008

Eigenaar: Onbekend	EAN-code: 541448820061866216
Adres installatie: Oude leuvensestraat 47 bus 2, 3300 - Tienen	Nummer teller(s): 1sag1100869954
	Distributienetbeheerder installatie: Fluvius
Datum uitvoering installatie:	<input checked="" type="checkbox"/> Vóór 01/10/1981 <input type="checkbox"/> Tussen 01/10/1981 en 01/06/2020 <input type="checkbox"/> Vanaf 01/06/2020
Type:	<input checked="" type="checkbox"/> Wooneenheid <input type="checkbox"/> Niet-huishoudelijk <input type="checkbox"/> PV <input type="checkbox"/> Batterij <input type="checkbox"/> Laadpaal

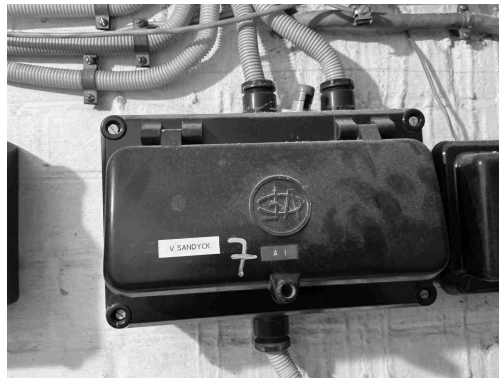
Inbreuk(en):

B17 - De voedingsspanning is niet op elk bord vermeld (Boek 1: 3.1.3.3).
Opmerking: Oa bord 1, bord 2,

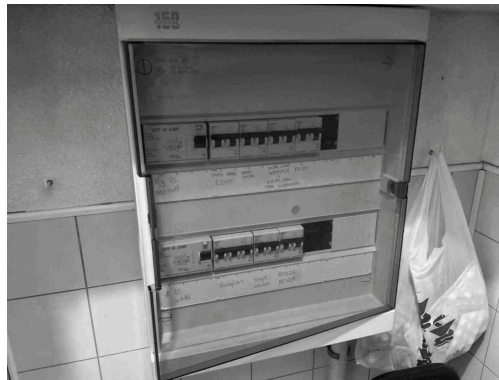
Inbreuk(en):

B17 - De voedingsspanning is niet op elk bord vermeld (Boek 1: 3.1.3.3).
Opmerking: Oa bord 1, bord 2,

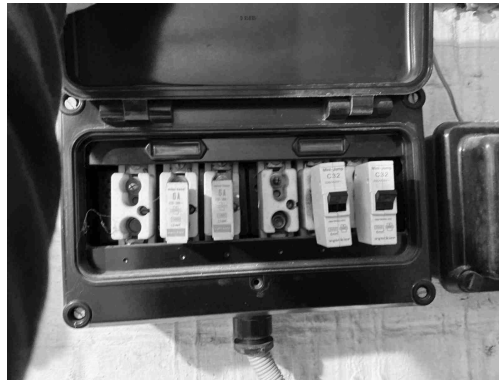
Inbreuk(en):

B06 - Het elektrisch verdeelbord heeft niet de minimale beschermingsgraad IPXX-B in een gewone ruimte (Boek 1: 4.2.2.3).
Opmerking: Oa bord 1, bord 2

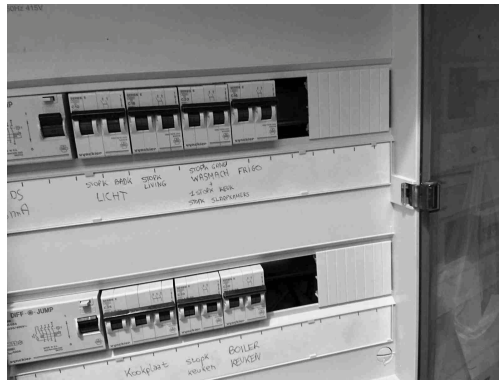
Inbreuk(en):

B06 - Het elektrisch verdeelbord heeft niet de minimale beschermingsgraad IPXX-B in een gewone ruimte (Boek 1: 4.2.2.3).
Opmerking: Oa bord 1, bord 2

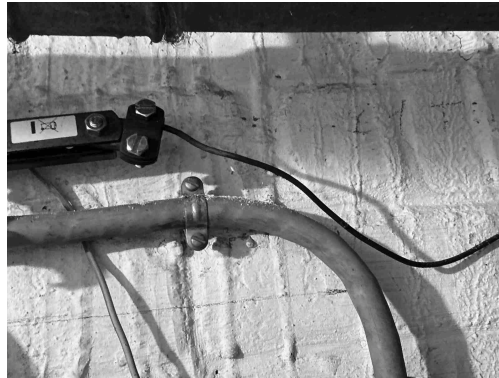
Inbreuk(en):

A01 - Een aardverbinding overeenkomstig de voorschriften ontbreekt (Boek 1: 5.4.2.1).
Opmerking: Oa voor 81 dient de aardgeleider minimal 6mm te zijn

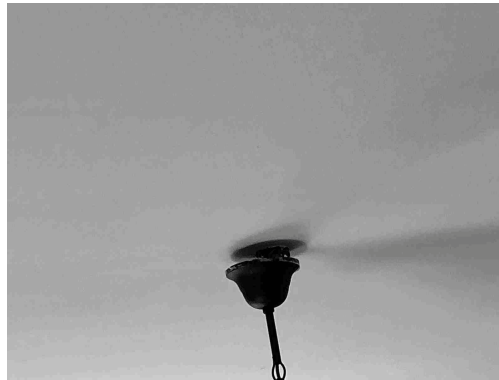
Inbreuk(en):

T21 - Het elektrisch materieel is niet geplaatst volgens de voorschriften van de fabrikant/ regels van goed vakmanschap . (Boek 1: 1.4.1.3)

Opmerking: Oa ophangingsvijzen niet afgedekt bord 1, bevestiging lamp salon,

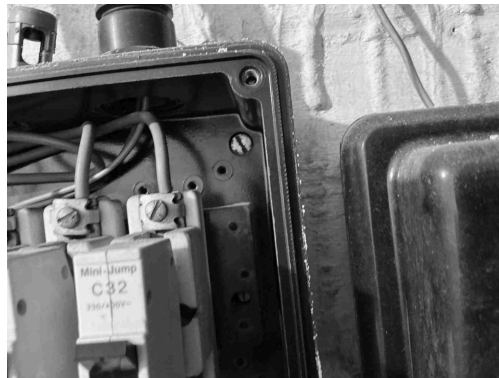
Inbreuk(en):

T21 - Het elektrisch materieel is niet geplaatst volgens de voorschriften van de fabrikant/ regels van goed vakmanschap . (Boek 1: 1.4.1.3)

Opmerking: Oa ophangingsvijzen niet afgedekt bord 1, bevestiging lamp salon,

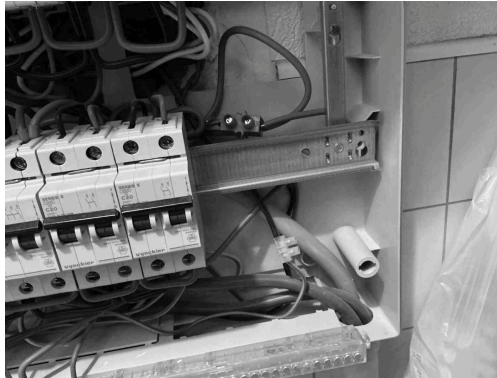
Inbreuk(en):

C35 - Er zijn doorverbindingen gemaakt met lusterklemmen; er kon niet aangetoond worden dat deze klemmen geschikt zijn voor de aanwezige spanning, stroom en draadsectie en dat ze "CE" zijn (Boek 1: 1.4.2.1.).

Opmerking: Oa bord 2

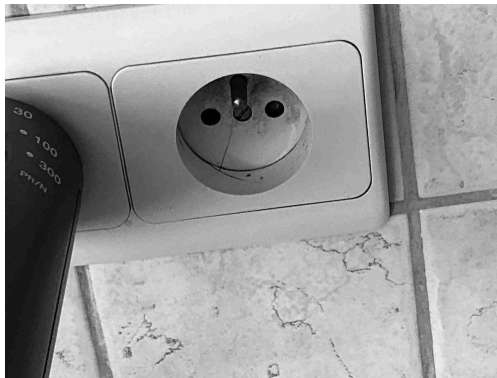
Inbreuk(en):

T09 - Bepaalde contactdozen en/of schakelaars zijn beschadigd (Boek 1: 1.4.1.3).

Opmerking: Oa keuken

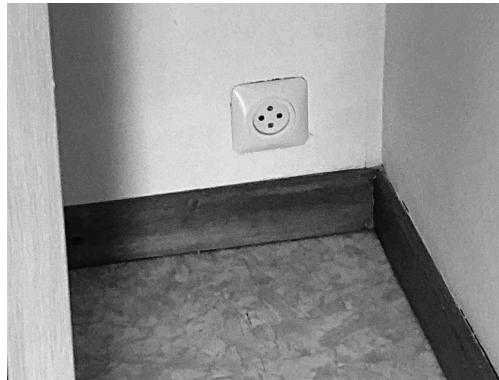
Inbreuk(en):

T11 - De contactdozen waarvan de toegekende stroomsterkte maximaal 16A en de toegekende spanning maximaal 250V bedraagt en niet bedoeld zijn voor de voeding van een of meerdere verbruikstoestellen voor een specifiek doel en niet geplaatst zijn in of op schakel- en verdeelborden, beschikken niet of IPXX-D (incl. gemeenschappelijke delen residentieel geheel) (Boek 1: 4.2.2.3/5.3.5.2).

Opmerking: Oa salon, slaapkamer 1, berging

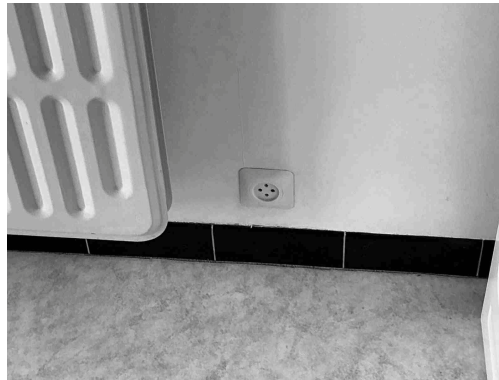
Inbreuk(en):

T11 - De contactdozen waarvan de toegekende stroomsterkte maximaal 16A en de toegekende spanning maximaal 250V bedraagt en niet bedoeld zijn voor de voeding van een of meerdere verbruikstoestellen voor een specifiek doel en niet geplaatst zijn in of op schakel- en verdeelborden, beschikken niet of IPXX-D (incl. gemeenschappelijke delen residentieel geheel) (Boek 1: 4.2.2.3/5.3.5.2).

Opmerking: Oa salon, slaapkamer 1, berging

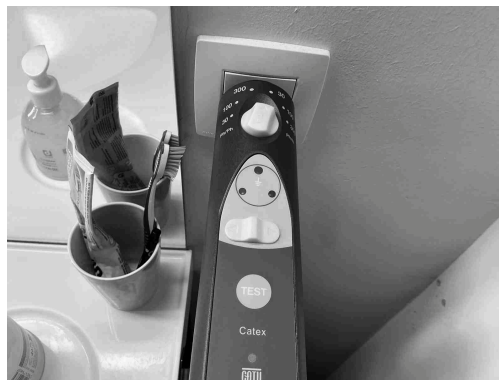
Inbreuk(en):

A16 - Er is geen continuïteit van de beschermingsgeleider van de contactdoos (Boek 1: 5.4.3.4).

Opmerking: Oa badkamer
