**Verslag huishoudelijke elektrische installatie op laagspanning en zeer lage spanning****Algemeen:**

Referentie: <b>008-20260305-06</b>	Datum controle: <b>05/03/2026</b>
Keurder: <b>008</b>

Eigenaar: <b>Onbekend</b>	EAN-code: <b>541448820061866278</b>
Adres installatie: <b>Oude leuvensestraat 47 bus 5, 3300 - Tienen</b>	Nummer teller(s): <b>1SAG3100786388</b>
Distributienetbeheerder installatie: <b>Fluvius</b>	
Datum uitvoering installatie:	<input checked="" type="checkbox"/> Vóór 01/10/1981 <input type="checkbox"/> Tussen 01/10/1981 en 01/06/2020 <input type="checkbox"/> Vanaf 01/06/2020
Type:	<input checked="" type="checkbox"/> Wooneenheid <input type="checkbox"/> Niet-huishoudelijk <input type="checkbox"/> PV <input type="checkbox"/> Batterij <input type="checkbox"/> Laadpaal

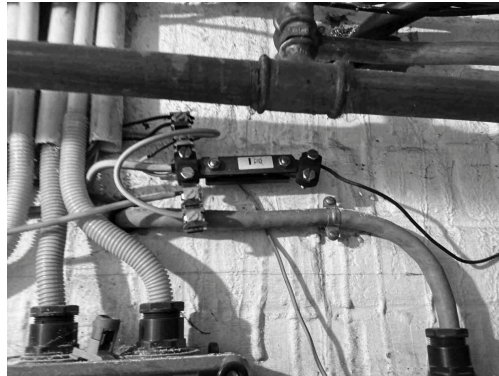
**A01** - Een aardverbinding overeenkomstig de voorschriften ontbreekt (Boek 1: 5.4.2.1).  
*Opmerking: Oa Voor 81 dient de aardgeleider minimal 6mm te zijn*

**T23** - Het elektrisch materiaal is beschadigd. (Boek 1: 1.4.1.3).  
*Opmerking: Oa corrosie op aardingsonderbreker*

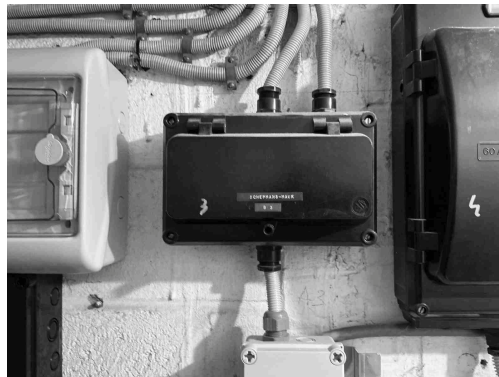
**B17** - De voedingsspanning is niet op elk bord vermeld (Boek 1: 3.1.3.3).  
*Opmerking: Oa bord 1, bord 2, bord 3*

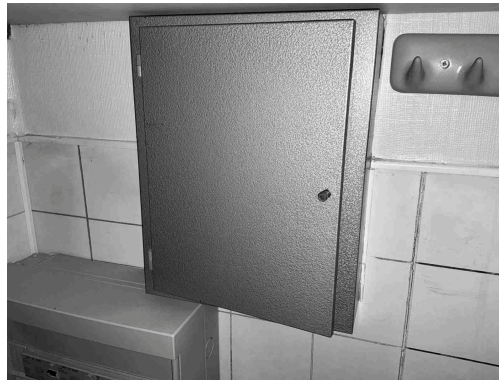
**B17** - De voedingsspanning is niet op elk bord vermeld (Boek 1: 3.1.3.3).  
*Opmerking: Oa bord 1, bord 2, bord 3*

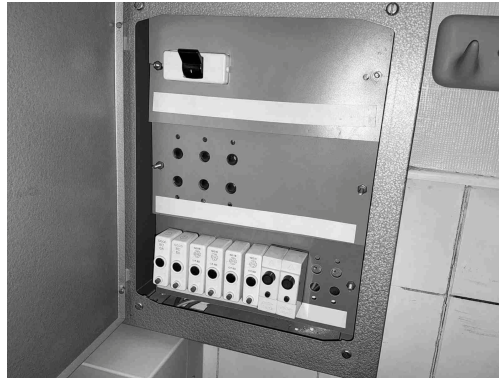
**B17** - De voedingsspanning is niet op elk bord vermeld (Boek 1: 3.1.3.3).  
*Opmerking: Oa bord 1, bord 2, bord 3*

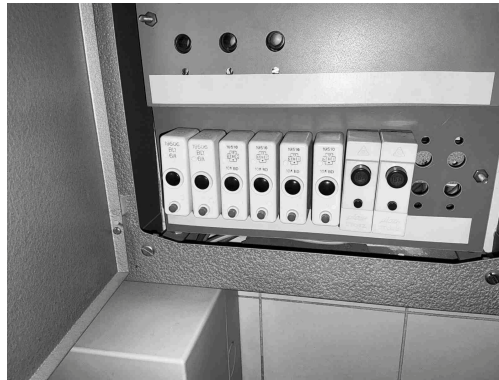
**D08** - De nodige markeringen op de beveiligingstoestellen ontbreken of zijn onleesbaar (Boek 1: 5.3.5.5).  
*Opmerking: Oa bord 1, bord 2*

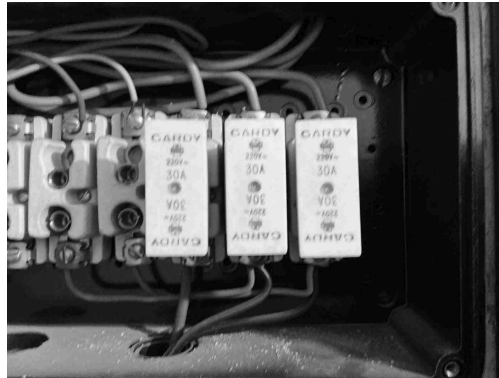
**D08** - De nodige markeringen op de beveiligingstoestellen ontbreken of zijn onleesbaar (Boek 1: 5.3.5.5).  
*Opmerking: Oa bord 1, bord 2*

**D03** - Er is geen differentieelstroominrichting van maximum 300 mA geplaatst in het begin van de elektrische installatie van een residentieel geheel (incl. in de gemeenschappelijke delen) (Boek 1: 4.2.4.3, 4.2.4.4).

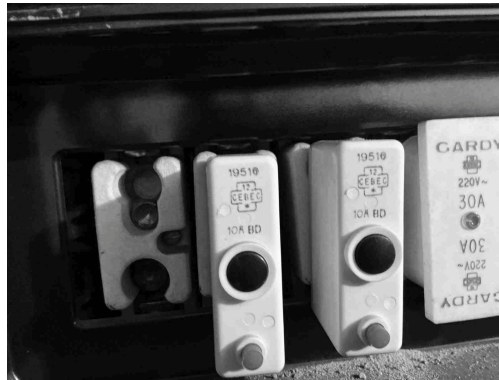
**D08** - De nodige markeringen op de beveiligingstoestellen ontbreken of zijn onleesbaar (Boek 1: 5.3.5.5).  
*Opmerking: Oa bord 1, bord 2*

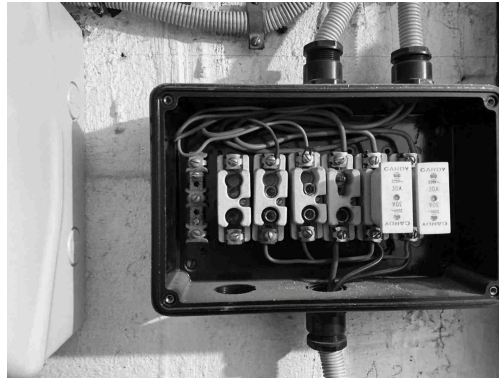
**B30** - De houder van de beveiliging in een huishoudelijke ruimte is niet voorzien van aangepaste kalibreerelementen (Boek1: 5.3.5.5).  
*Opmerking: Oa bord 1*

**D03** - Er is geen differentieelstroominrichting van maximum 300 mA geplaatst in het begin van de elektrische installatie van een residentieel geheel (incl. in de gemeenschappelijke delen) (Boek 1: 4.2.4.3, 4.2.4.4).

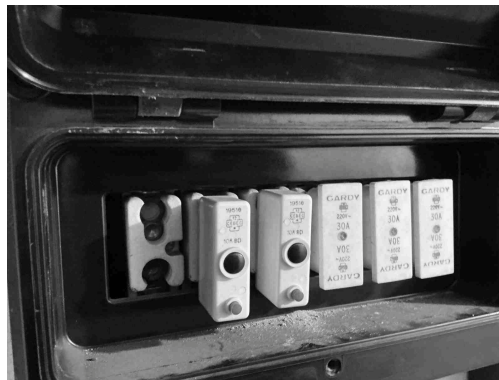
**B06** - Het elektrisch verdeelbord heeft niet de minimale beschermingsgraad IPXX-B in een gewone ruimte (Boek 1: 4.2.2.3).  
*Opmerking: Oa bord 1, bord 3*

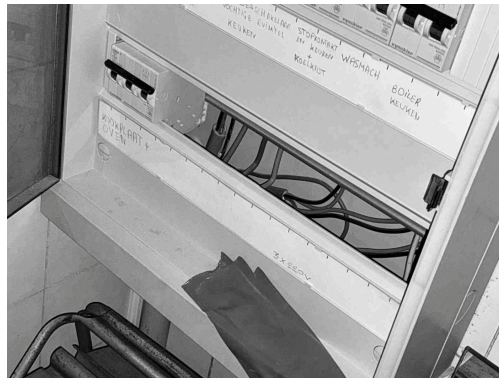
**B06** - Het elektrisch verdeelbord heeft niet de minimale beschermingsgraad IPXX-B in een gewone ruimte (Boek 1: 4.2.2.3).  
*Opmerking: Oa bord 1, bord 3*

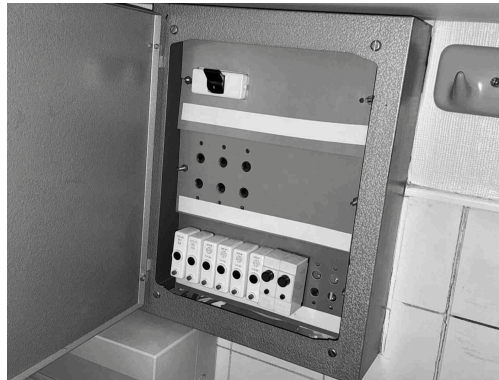
**B26** - Het elektrisch bord kon niet gedemonteerd worden (Boek 1: 5.3.5.1).  
*Opmerking: Oa bord 2 automaten zeer vast*

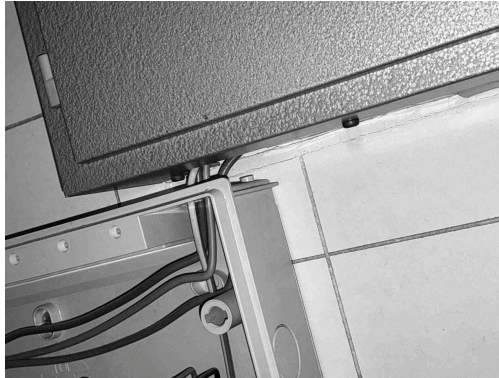
**C21** - Het gebruik van geleiders van het type VOB, zonder bijkomende afscherming is niet toegestaan (Boek 1: 5.2.9.6).

*Opmerking: Oa berging*

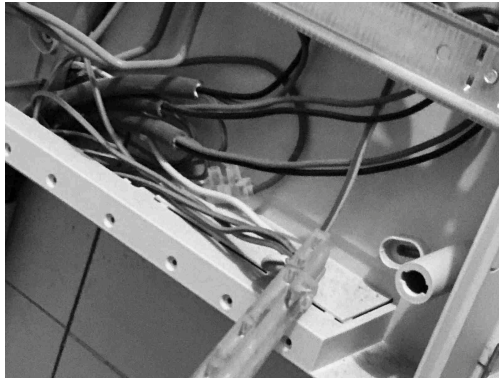
**C35** - Er zijn doorverbindingen gemaakt met lusterklemmen; er kon niet aangetoond worden dat deze klemmen geschikt zijn voor de aanwezige spanning, stroom en draadsectie en dat ze "CE" zijn (Boek 1: 1.4.2.1.).

*Opmerking: Oa bord 3*

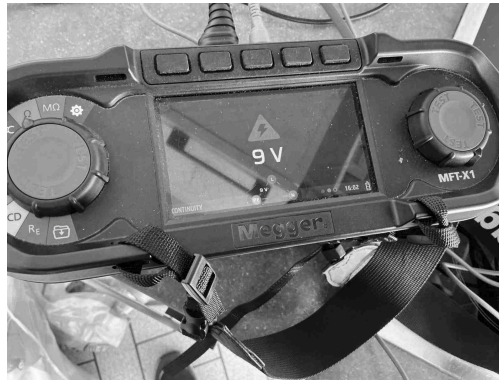
**A12** - Het toestel van de klasse I is niet met de beschermingsgeleider verbonden (Boek 1: 5.4.3.6).  
*Opmerking: Oa dampkap*

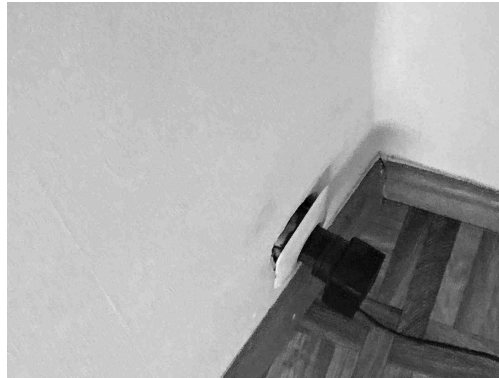
**T10** - Bepaalde contactdozen en/of schakelaars zijn niet degelijk bevestigd (Boek 1: 1.4.1.3).  
*Opmerking: Oa salon*

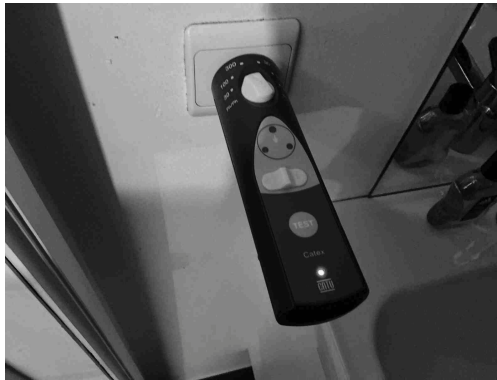
**A16** - Er is geen continuïteit van de beschermingsgeleider van de contactdoos (Boek 1: 5.4.3.4).  
*Opmerking: Oa badkamer.*

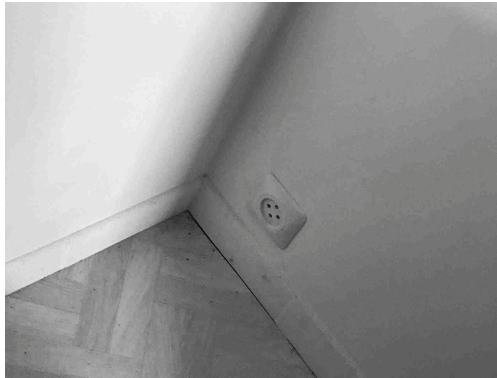
**T11** - De contactdozen waarvan de toegekende stroomsterkte maximaal 16A en de toegekende spanning maximaal 250V bedraagt en niet bedoeld zijn voor de voeding van een of meerdere verbruikstoestellen voor een specifiek doel en niet geplaatst zijn in of op schakel- en verdeelborden, beschikken niet of IPXX-D (incl. gemeenschappelijke delen residentieel geheel) (Boek 1: 4.2.2.3/5.3.5.2).  
*Opmerking: Oa slaapkamer 1*

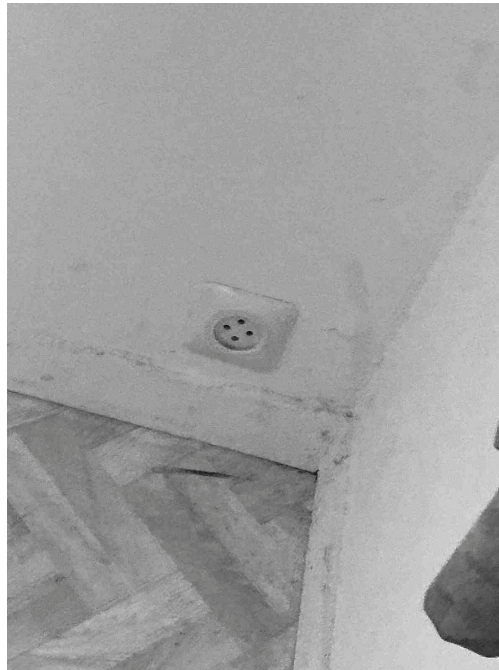
**T11** - De contactdozen waarvan de toegekende stroomsterkte maximaal 16A en de toegekende spanning maximaal 250V bedraagt en niet bedoeld zijn voor de voeding van een of meerdere verbruikstoestellen voor een specifiek doel en niet geplaatst zijn in of op schakel- en verdeelborden, beschikken niet of IPXX-D (incl. gemeenschappelijke delen residentieel geheel) (Boek 1: 4.2.2.3/5.3.5.2).

*Opmerking: Oa slaapkamer 1*
