## Verslag huishoudelijke elektrische installatie op laagspanning en zeer lage spanning

Referentie: <b>008-20260305-07</b>	Datum controle: <b>05/03/2026</b>
Keurder: <b>008</b>

Eigenaar: <b>Onbekend</b>	EAN-code: <b>541448820061866230</b>
Adres installatie: <b>Oude leuvensestraat 47 bus 3, 3300 - Tienen</b>	Nummer teller(s): <b>1SAG1100864343</b>
Distributienetbeheerder installatie: <b>Fluvius</b>	
Datum uitvoering installatie:	<input type="checkbox"/> Vóór 01/10/1981 <input checked="" type="checkbox"/> Tussen 01/10/1981 en 01/06/2020 <input type="checkbox"/> Vanaf 01/06/2020
Type:	<input checked="" type="checkbox"/> Wooneenheid <input type="checkbox"/> Niet-huishoudelijk <input type="checkbox"/> PV <input type="checkbox"/> Batterij <input type="checkbox"/> Laadpaal

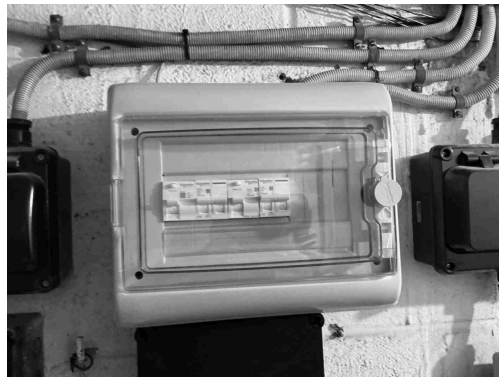
Inbreuk(en):

**B17** - De voedingsspanning is niet op elk bord vermeld (Boek 1: 3.1.3.3).  
*Opmerking: Oa bord 1, bord 2*

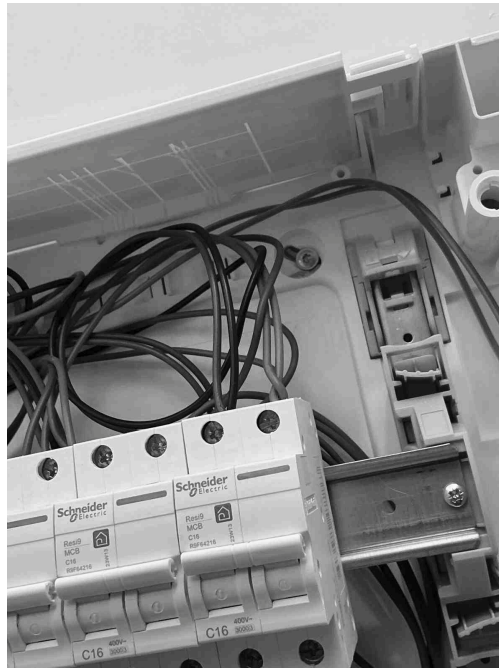
Inbreuk(en):

**T21** - Het elektrisch materieel is niet geplaatst volgens de voorschriften van de fabrikant/ regels van goed vakmanschap . (Boek 1: 1.4.1.3)  
*Opmerking: Oa ophangingsvijzen niet afgedekt bord 2*
