Keuringsverslag van een elektrische laagspanning- en zeer lage spanningsinstallatie

Straatnaam Attenrodestraat
Huisnummer 39
Busnummer
Postcode 3391
Gemeente Meensel-Kiezegem
Land België

Type : woning

Controlebezoek van een huishoudelijke installatie volgens (KB 08/09/2019) - AREI Boek 1- 6.5. en 4.2.4.3.

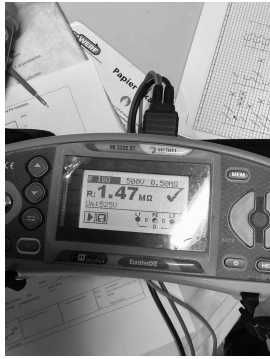
DIFFERENTIEELSTROOMINRICHTING

Δ (mA)	In (A)	In - andere (A)	It	Type	Beveiligde kringen	Test	x 2,5
300	40		22,5kA2s (3000A)	A	Gehele installatie	OK	OK
30	40		22,5kA2s (3000A)	A	3	OK	OK
