**Verslag huishoudelijke elektrische installatie op laagspanning en zeer lage spanning****Algemeen:**

Referentie: <b>009-20260608-02</b>	Datum controle: <b>08/06/2026</b>
Keurder: <b>009</b>

Eigenaar: <b>Onbekend</b>	EAN-code: <b>Onbekend</b>
Adres installatie: <b>Nachtegaalslaan 12, 1820 - Melsbroek</b>	Nummer teller(s): <b>1sag3100246362</b>
	Distributienetbeheerder installatie: <b>Fluvius</b>
Datum uitvoering installatie:	<input checked="" type="checkbox"/> Vóór 01/10/1981 <input type="checkbox"/> Tussen 01/10/1981 en 01/06/2020 <input type="checkbox"/> Vanaf 01/06/2020
Type:	<input checked="" type="checkbox"/> Woonenheid <input type="checkbox"/> Niet-huishoudelijk <input type="checkbox"/> PV <input type="checkbox"/> Batterij <input type="checkbox"/> Laadpaal

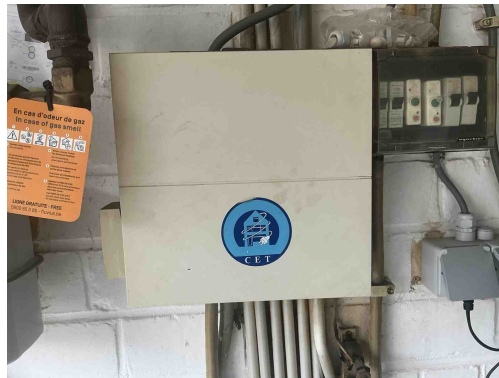
**B17** - De voedingsspanning is niet op elk bord vermeld (Boek 1: 3.1.3.3).

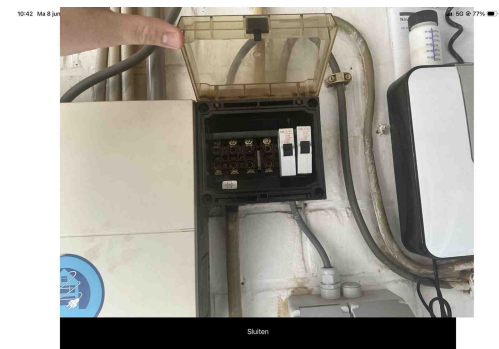
**B26** - Het elektrisch bord kon niet gedemonteerd worden (Boek 1: 5.3.5.1).  
*Opmerking: Bord 2 pen automaat komt niet los*

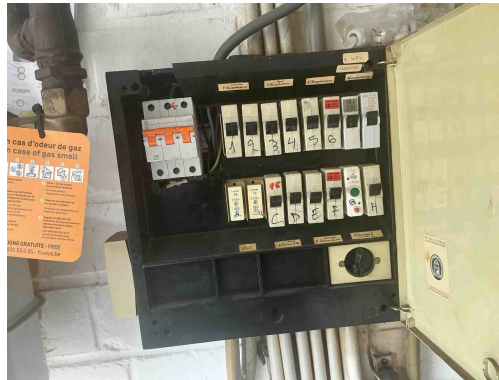
**D08** - De nodige markeringen op de beveiligingstoestellen ontbreken of zijn onleesbaar (Boek 1: 5.3.5.5).

**B32** - Het elektrisch verdeelbord in een huishoudelijke ruimte voldoet niet aan de materiaal vereiste, oa onbrandbaar, niet-hygroscopisch materiaal gemaakt zijn dat een voldoende mechanische weerstand biedt (Boek1: 5.3.5.1).

**D26** - Er is geen ondergeschikte differentieelstroominrichting van maximum 30 mA geplaatst voor de beveiliging van wasmachine/afwasmachine/droogkast (Boek 1: 4.2.4.3.b).

**D05** - Er is geen ondergeschikte differentieelstroominrichting van maximum 30 mA geplaatst voor de beveiliging van de ruimte(n) die een badkuip en/of douche bevatten (Boek 1: 4.2.4.3).

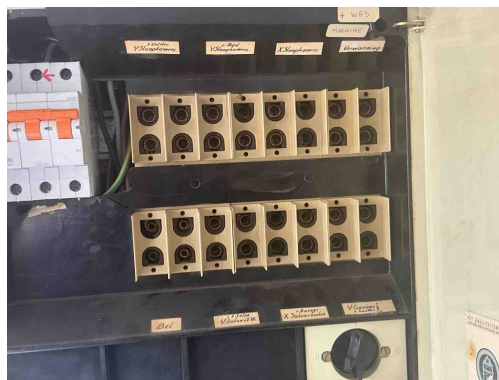
**B30** - De houder van de beveiliging in een huishoudelijke ruimte is niet voorzien van aangepaste kalibreerelementen (Boek1: 5.3.5.5).

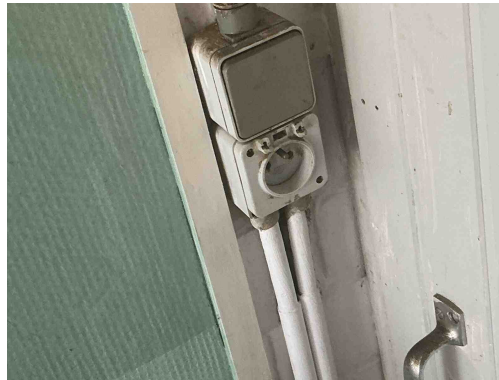
**T23** - Het elektrisch materiaal is beschadigd. (Boek 1: 1.4.1.3).

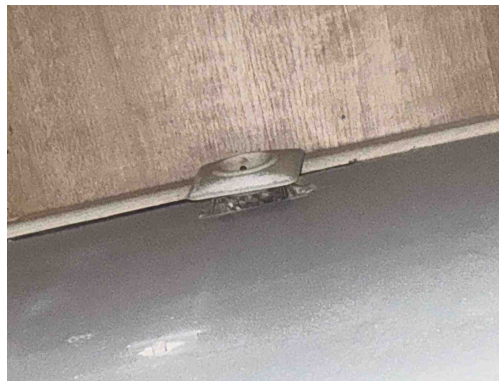
**T10** - Bepaalde contactdozen en/of schakelaars zijn niet degelijk bevestigd (Boek 1: 1.4.1.3).

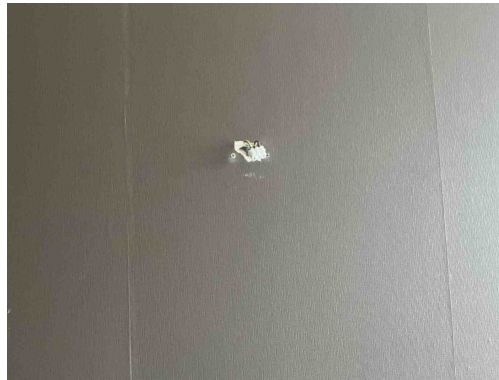
**C28** - Niet gebruikte leidingen onder spanning zijn niet op een degelijke manier geïsoleerd of verwijderd (Boek 1: 4.2.1.1).

**C35** - Er zijn doorverbindingen gemaakt met lusterklemmen; er kon niet aangetoond worden dat deze klemmen geschikt zijn voor de aanwezige spanning, stroom en draadsectie en dat ze "CE" zijn (Boek 1: 1.4.2.1.).

**C21** - Het gebruik van geleiders van het type VOB, zonder bijkomende afscherming is niet toegestaan (Boek 1: 5.2.9.6).

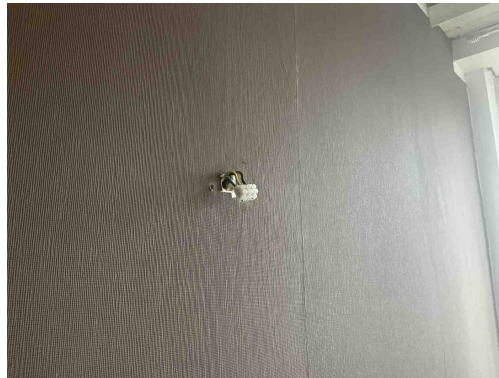
**C28** - Niet gebruikte leidingen onder spanning zijn niet op een degelijke manier geïsoleerd of verwijderd (Boek 1: 4.2.1.1).

**C35** - Er zijn doorverbindingen gemaakt met lusterklemmen; er kon niet aangetoond worden dat deze klemmen geschikt zijn voor de aanwezige spanning, stroom en draadsectie en dat ze "CE" zijn (Boek 1: 1.4.2.1.).

**C21** - Het gebruik van geleiders van het type VOB, zonder bijkomende afscherming is niet toegestaan (Boek 1: 5.2.9.6).

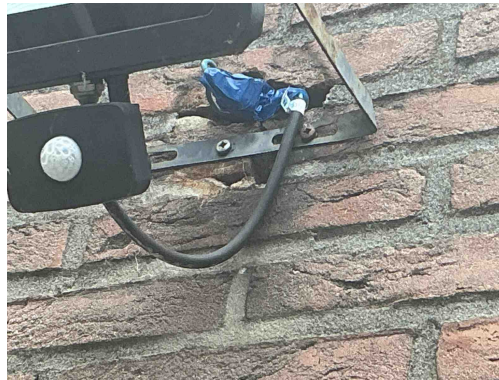
**C21** - Het gebruik van geleiders van het type VOB, zonder bijkomende afscherming is niet toegestaan (Boek 1: 5.2.9.6).

**C26** - De verbindingen zijn niet gebeurd in borden, in aftakdozen, aan de klemmen van contactdozen, schakelaars of in de verlichtingstoestellen (Boek 1: 5.2.6.1).
