**Verslag huishoudelijke elektrische installatie op laagspanning en zeer lage spanning****Algemeen:**

Referentie: 008-20260608-05	Datum controle: 08/06/2026
Keurder: 008

Eigenaar: Onbekend	EAN-code: Onbekend
Adres installatie: Neerlintersesteenweg 136, 3471 - Kortenaken	Nummer teller(s): 33848780
Distributienetbeheerder installatie: Fluvius	
Datum uitvoering installatie:	<input checked="" type="checkbox"/> Vóór 01/10/1981 <input type="checkbox"/> Tussen 01/10/1981 en 01/06/2020 <input type="checkbox"/> Vanaf 01/06/2020
Type:	<input checked="" type="checkbox"/> Woonenheid <input type="checkbox"/> Niet-huishoudelijk <input type="checkbox"/> PV <input type="checkbox"/> Batterij <input type="checkbox"/> Laadpaal

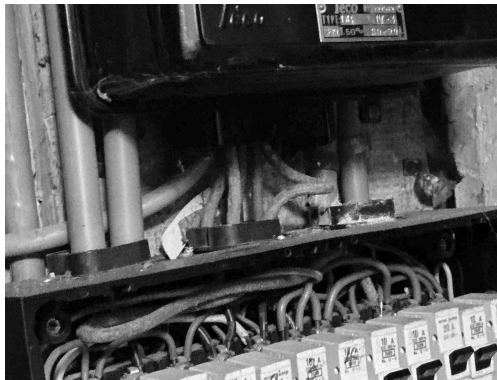
Inbreuk(en):

B34 - Het kabeltype van de meterbord verbinding aan de oorsprong van de installatie beantwoord niet aan de minimale vereisten vastgelegd door de distributienet beheerder. (Boek1: 1.5 + SYNERGRID C1/107)
Opmerking: Oa VOB niet intern

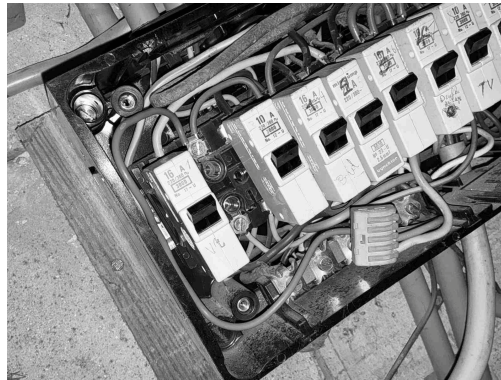
Inbreuk(en):

B30 - De houder van de beveiliging in een huishoudelijke ruimte is niet voorzien van aangepaste kalibreerelementen (Boek1: 5.3.5.5).

Opmerking: Oa bord 1

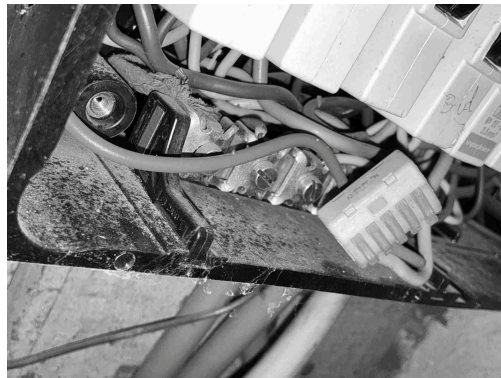
Inbreuk(en):

A09 - De isolatie van de aardgeleider en/of beschermingsgeleider is niet gekenmerkt door de geel / groene kleurencombinatie (Boek 1: 5.4.3.3).

Opmerking: Oa bord 1

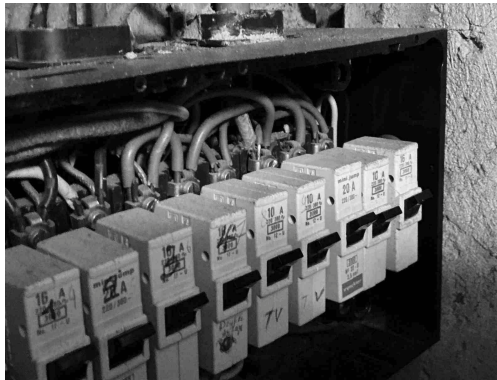
Inbreuk(en):

T21 - Het elektrisch materieel is niet geplaatst volgens de voorschriften van de fabrikant/ regels van goed vakmanschap . (Boek 1: 1.4.1.3)

Opmerking: Oa meer dan 2 geleiders op 1 aansluitpunt bord 1,

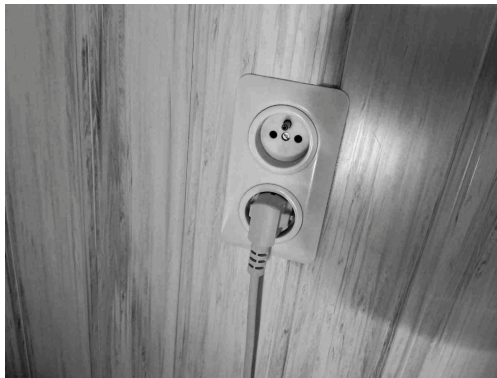
Inbreuk(en):

T11 - De contactdozen waarvan de toegekende stroomsterkte maximaal 16A en de toegekende spanning maximaal 250V bedraagt en niet bedoeld zijn voor de voeding van een of meerdere verbruikstoestellen voor een specifiek doel en niet geplaatst zijn in of op schakel- en verdeelborden, beschikken niet of IPXX-D (incl. gemeenschappelijke delen residentieel geheel) (Boek 1: 4.2.2.3/5.3.5.2).

Opmerking: Oa Ketelruimte, badkamer, keuken 1,...

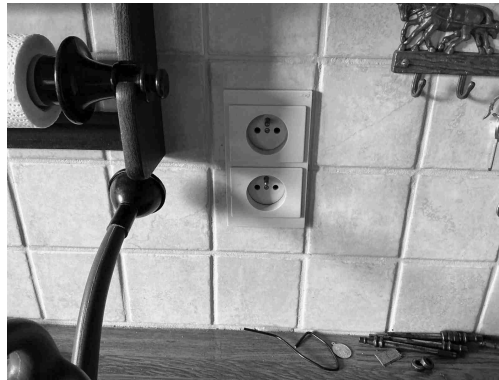
Inbreuk(en):

T11 - De contactdozen waarvan de toegekende stroomsterkte maximaal 16A en de toegekende spanning maximaal 250V bedraagt en niet bedoeld zijn voor de voeding van een of meerdere verbruikstoestellen voor een specifiek doel en niet geplaatst zijn in of op schakel- en verdeelborden, beschikken niet of IPXX-D (incl. gemeenschappelijke delen residentieel geheel) (Boek 1: 4.2.2.3/5.3.5.2).

Opmerking: Oa Ketelruimte, badkamer, keuken 1,...

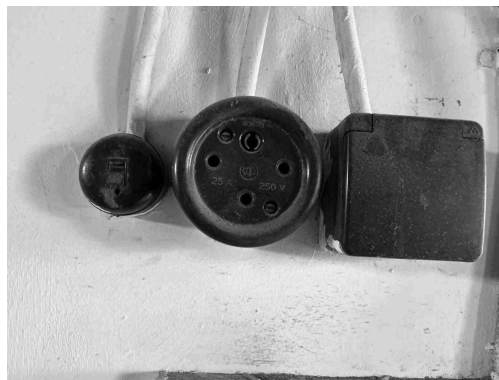
Inbreuk(en):

T11 - De contactdozen waarvan de toegekende stroomsterkte maximaal 16A en de toegekende spanning maximaal 250V bedraagt en niet bedoeld zijn voor de voeding van een of meerdere verbruikstoestellen voor een specifiek doel en niet geplaatst zijn in of op schakel- en verdeelborden, beschikken niet of IPXX-D (incl. gemeenschappelijke delen residentieel geheel) (Boek 1: 4.2.2.3/5.3.5.2).

Opmerking: Oa Ketelruimte, badkamer, keuken 1,...

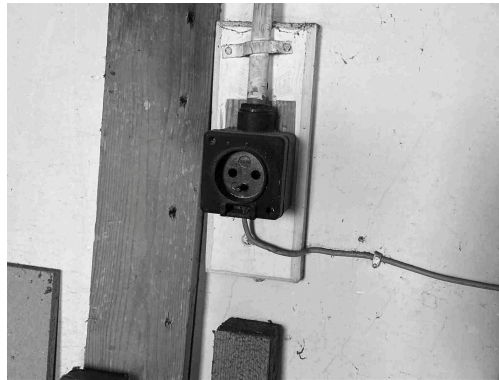
Inbreuk(en):

T11 - De contactdozen waarvan de toegekende stroomsterkte maximaal 16A en de toegekende spanning maximaal 250V bedraagt en niet bedoeld zijn voor de voeding van een of meerdere verbruikstoestellen voor een specifiek doel en niet geplaatst zijn in of op schakel- en verdeelborden, beschikken niet of IPXX-D (incl. gemeenschappelijke delen residentieel geheel) (Boek 1: 4.2.2.3/5.3.5.2).

Opmerking: Oa Ketelruimte, badkamer, keuken 1,...

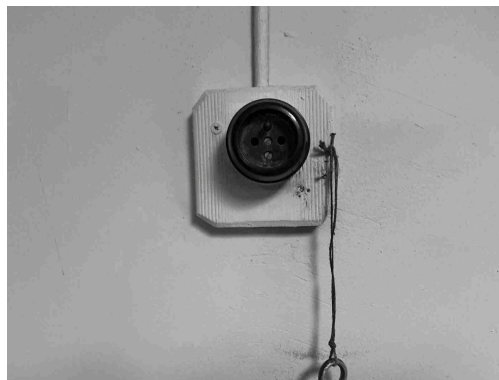
Inbreuk(en):

T11 - De contactdozen waarvan de toegekende stroomsterkte maximaal 16A en de toegekende spanning maximaal 250V bedraagt en niet bedoeld zijn voor de voeding van een of meerdere verbruikstoestellen voor een specifiek doel en niet geplaatst zijn in of op schakel- en verdeelborden, beschikken niet of IPXX-D (incl. gemeenschappelijke delen residentieel geheel) (Boek 1: 4.2.2.3/5.3.5.2).

Opmerking: Oa Ketelruimte, badkamer, keuken 1,...

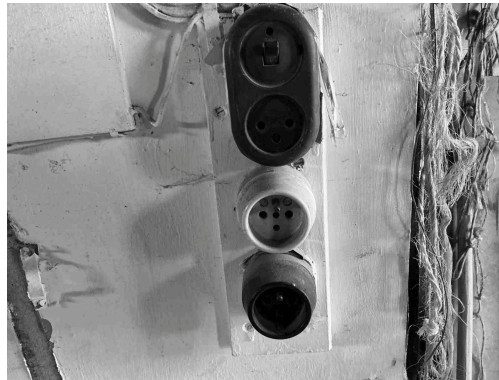
Inbreuk(en):

T11 - De contactdozen waarvan de toegekende stroomsterkte maximaal 16A en de toegekende spanning maximaal 250V bedraagt en niet bedoeld zijn voor de voeding van een of meerdere verbruikstoestellen voor een specifiek doel en niet geplaatst zijn in of op schakel- en verdeelborden, beschikken niet of IPXX-D (incl. gemeenschappelijke delen residentieel geheel) (Boek 1: 4.2.2.3/5.3.5.2).

Opmerking: Oa Ketelruimte, badkamer, keuken 1,...

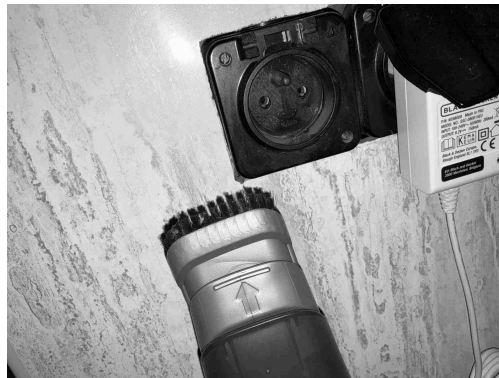
Inbreuk(en):

T11 - De contactdozen waarvan de toegekende stroomsterkte maximaal 16A en de toegekende spanning maximaal 250V bedraagt en niet bedoeld zijn voor de voeding van een of meerdere verbruikstoestellen voor een specifiek doel en niet geplaatst zijn in of op schakel- en verdeelborden, beschikken niet of IPXX-D (incl. gemeenschappelijke delen residentieel geheel) (Boek 1: 4.2.2.3/5.3.5.2).

Opmerking: Oa Ketelruimte, badkamer, keuken 1,...

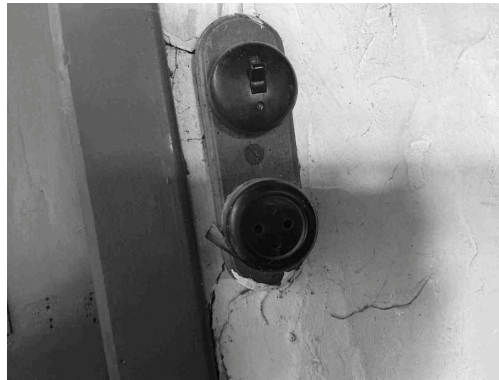
Inbreuk(en):

T11 - De contactdozen waarvan de toegekende stroomsterkte maximaal 16A en de toegekende spanning maximaal 250V bedraagt en niet bedoeld zijn voor de voeding van een of meerdere verbruikstoestellen voor een specifiek doel en niet geplaatst zijn in of op schakel- en verdeelborden, beschikken niet of IPXX-D (incl. gemeenschappelijke delen residentieel geheel) (Boek 1: 4.2.2.3/5.3.5.2).

Opmerking: Oa Ketelruimte, badkamer, keuken 1,...

A20 - Er bevindt zich een contactdoos zonder beschermingsgeleider in de elektrische installatie. Deze is niet geplaatst achter een differentieelstroombeschermingsinrichting met grote (max. 30mA) of zeer grote (max. 10mA) gevoeligheid.

Opmerking: Oa keuken 2, inkom, slaapkamer 1

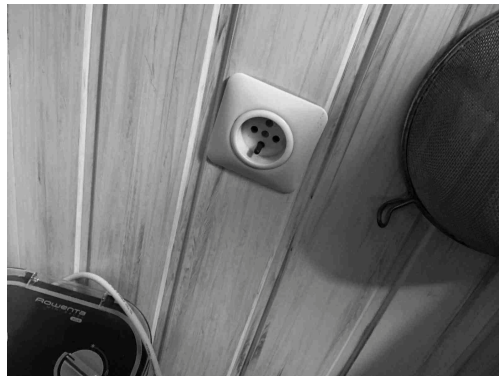
Inbreuk(en):

T11 - De contactdozen waarvan de toegekende stroomsterkte maximaal 16A en de toegekende spanning maximaal 250V bedraagt en niet bedoeld zijn voor de voeding van een of meerdere verbruikstoestellen voor een specifiek doel en niet geplaatst zijn in of op schakel- en verdeelborden, beschikken niet of IPXX-D (incl. gemeenschappelijke delen residentieel geheel) (Boek 1: 4.2.2.3/5.3.5.2).

Opmerking: Oa Ketelruimte, badkamer, keuken 1,...

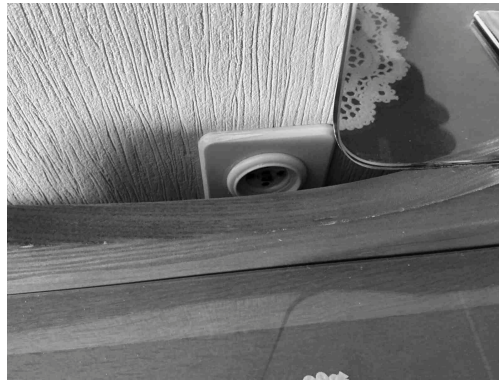
Inbreuk(en):

T11 - De contactdozen waarvan de toegekende stroomsterkte maximaal 16A en de toegekende spanning maximaal 250V bedraagt en niet bedoeld zijn voor de voeding van een of meerdere verbruikstoestellen voor een specifiek doel en niet geplaatst zijn in of op schakel- en verdeelborden, beschikken niet of IPXX-D (incl. gemeenschappelijke delen residentieel geheel) (Boek 1: 4.2.2.3/5.3.5.2).

Opmerking: Oa Ketelruimte, badkamer, keuken 1,...

A20 - Er bevindt zich een contactdoos zonder beschermingsgeleider in de elektrische installatie. Deze is niet geplaatst achter een differentieelstroombeschermingsinrichting met grote (max. 30mA) of zeer grote (max. 10mA) gevoeligheid.

Opmerking: Oa keuken 2, inkom, slaapkamer 1

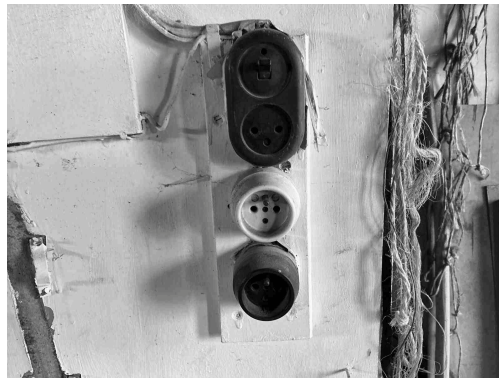
Inbreuk(en):

T11 - De contactdozen waarvan de toegekende stroomsterkte maximaal 16A en de toegekende spanning maximaal 250V bedraagt en niet bedoeld zijn voor de voeding van een of meerdere verbruikstoestellen voor een specifiek doel en niet geplaatst zijn in of op schakel- en verdeelborden, beschikken niet of IPXX-D (incl. gemeenschappelijke delen residentieel geheel) (Boek 1: 4.2.2.3/5.3.5.2).

Opmerking: Oa Ketelruimte, badkamer, keuken 1,...

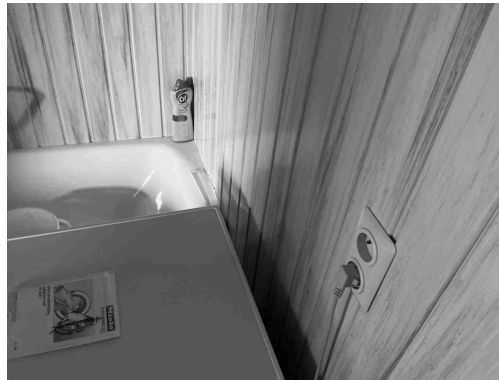
Inbreuk(en):

T22 - Het elektrisch materieel in volume 2 van de ruimte die een bad en/of douche bevat is niet in overeenstemming met het toegelaten materieel (nl. vaste machines of toestellen (incl. de contactdozen en bedieningstoestellen), contactdozen individueel beschermd door een beschermingstransformator met een vermogen van maximaal 100W, contactdozen beschermd door een differentieelstroominrichting met zeer grote gevoeligheid (10mA) en bedieningstoestellen gevoed op laagspanning). (Boek 1, Onderafdeling 7.1.5.3. (d))

Opmerking: Oa contactdoos, wasmachine,

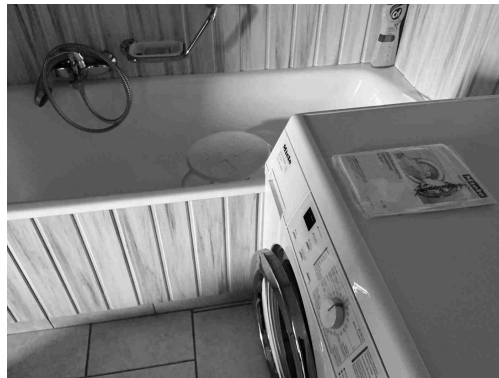
Inbreuk(en):

T22 - Het elektrisch materieel in volume 2 van de ruimte die een bad en/of douche bevat is niet in overeenstemming met het toegelaten materieel (nl. vaste machines of toestellen (incl. de contactdozen en bedieningstoestellen), contactdozen individueel beschermd door een beschermingstransformator met een vermogen van maximaal 100W, contactdozen beschermd door een differentieelstroominrichting met zeer grote gevoeligheid (10mA) en bedieningstoestellen gevoed op laagspanning). (Boek 1, Onderafdeling 7.1.5.3. (d))

Opmerking: Oa contactdoos, wasmachine,

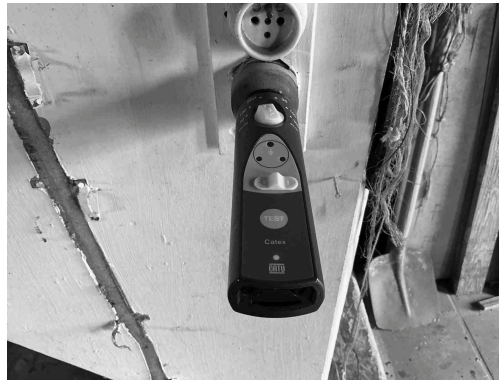
Inbreuk(en):

A16 - Er is geen continuïteit van de beschermingsgeleider van de contactdoos (Boek 1: 5.4.3.4).
Opmerking: Oa keuken 2, kamer naast keuken,.....

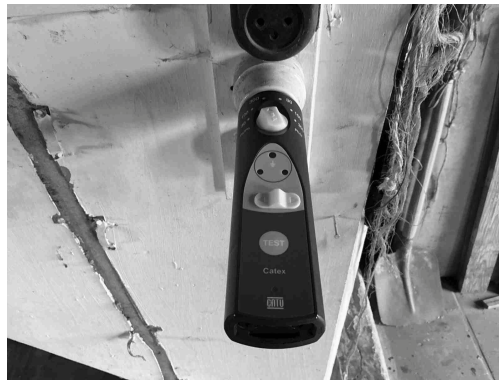
Inbreuk(en):

A16 - Er is geen continuïteit van de beschermingsgeleider van de contactdoos (Boek 1: 5.4.3.4).
Opmerking: Oa keuken 2, kamer naast keuken,.....

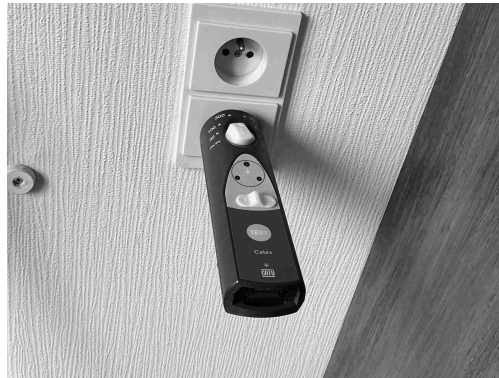
Inbreuk(en):

A16 - Er is geen continuïteit van de beschermingsgeleider van de contactdoos (Boek 1: 5.4.3.4).
Opmerking: Oa keuken 2, kamer naast keuken,.....

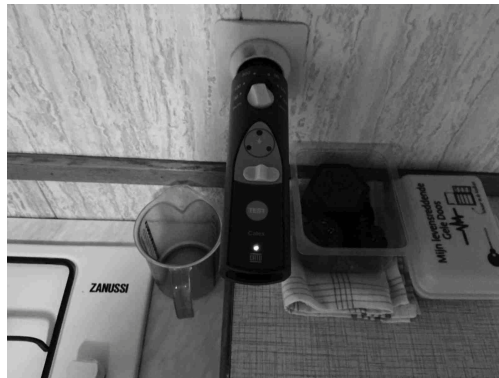
Inbreuk(en):

A16 - Er is geen continuïteit van de beschermingsgeleider van de contactdoos (Boek 1: 5.4.3.4).
Opmerking: Oa keuken 2, kamer naast keuken,.....

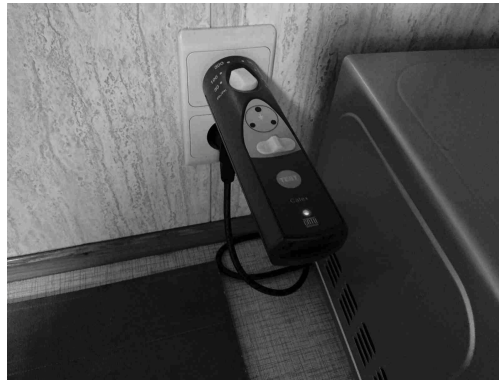
Inbreuk(en):

A16 - Er is geen continuïteit van de beschermingsgeleider van de contactdoos (Boek 1: 5.4.3.4).
Opmerking: Oa keuken 2, kamer naast keuken,.....

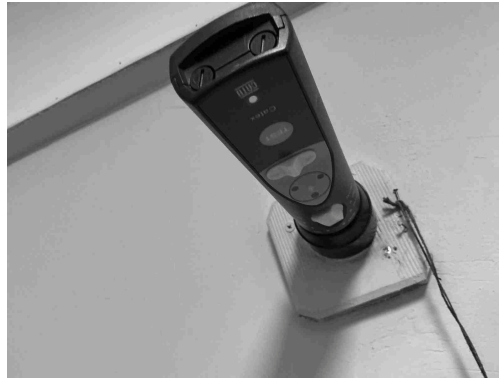
Inbreuk(en):

A16 - Er is geen continuïteit van de beschermingsgeleider van de contactdoos (Boek 1: 5.4.3.4).
Opmerking: Oa keuken 2, kamer naast keuken,.....

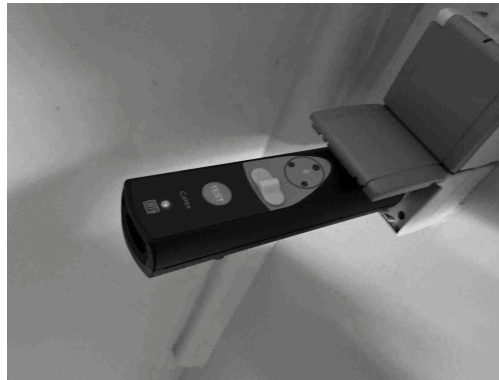
Inbreuk(en):

A16 - Er is geen continuïteit van de beschermingsgeleider van de contactdoos (Boek 1: 5.4.3.4).
Opmerking: Oa keuken 2, kamer naast keuken,.....

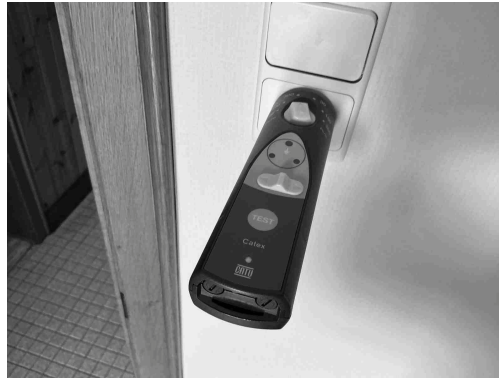
Inbreuk(en):

A16 - Er is geen continuïteit van de beschermingsgeleider van de contactdoos (Boek 1: 5.4.3.4).
Opmerking: Oa keuken 2, kamer naast keuken,.....

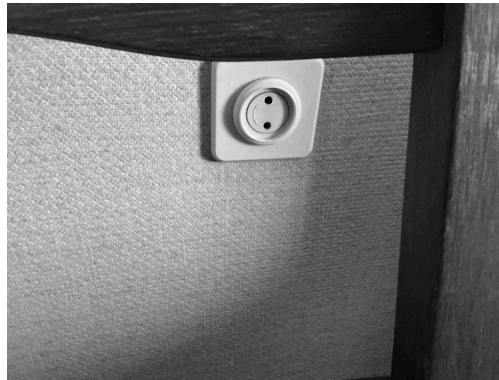
Inbreuk(en):

A20 - Er bevindt zich een contactdoos zonder beschermingsgeleider in de elektrische installatie. Deze is niet geplaatst achter een differentieelstroombeschermingsinrichting met grote (max. 30mA) of zeer grote (max. 10mA) gevoeligheid.

Opmerking: Oa keuken 2, inkom, slaapkamer 1

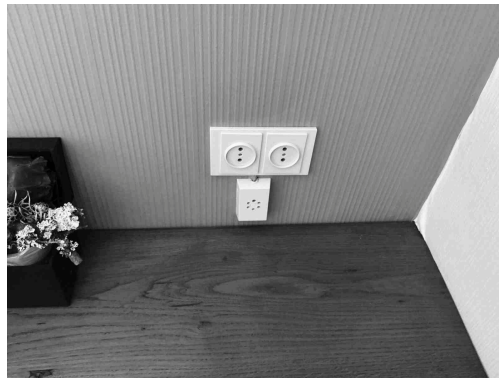
Inbreuk(en):

A20 - Er bevindt zich een contactdoos zonder beschermingsgeleider in de elektrische installatie. Deze is niet geplaatst achter een differentieelstroombeschermingsinrichting met grote (max. 30mA) of zeer grote (max. 10mA) gevoeligheid.

Opmerking: Oa keuken 2, inkom, slaapkamer 1

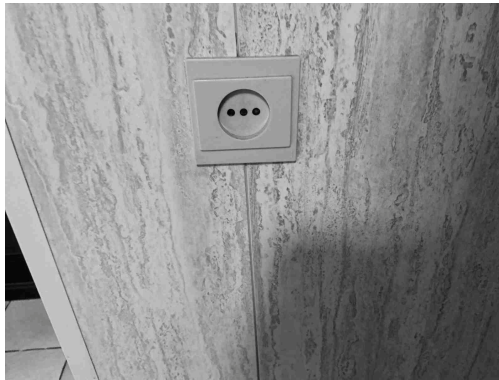
Inbreuk(en):

A20 - Er bevindt zich een contactdoos zonder beschermingsgeleider in de elektrische installatie. Deze is niet geplaatst achter een differentieelstroombeschermingsinrichting met grote (max. 30mA) of zeer grote (max. 10mA) gevoeligheid.

Opmerking: Oa keuken 2, inkom, slaapkamer 1
