# Asbestinventarisatetest

Kennedypark 1, 3300 Tienen

Attestnummer : **20230301-000406.000**

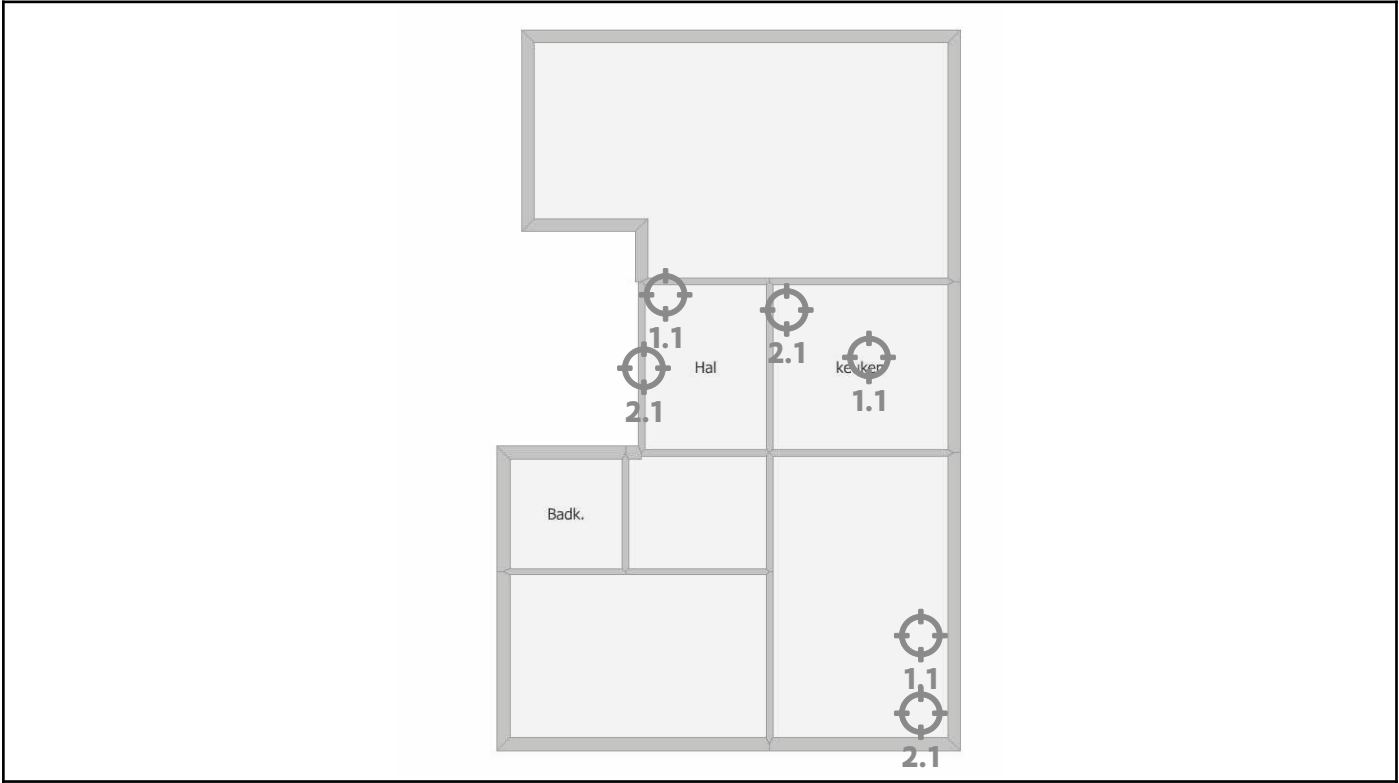
# Plan 1.1: Plan

| Beschrijving | Type | Actie |
|---|---|---|
| 1. Mengstaal pleisterwerk Plafonds | Geen asbest | - |
| 2. Mengstaal pleisterwerk Muren | Geen asbest | - |

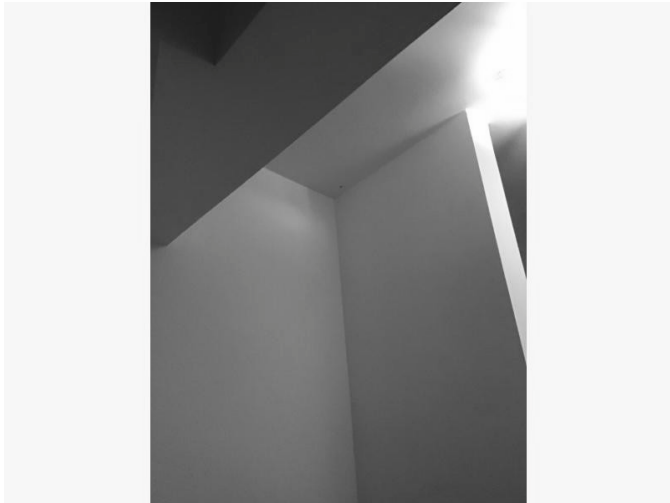
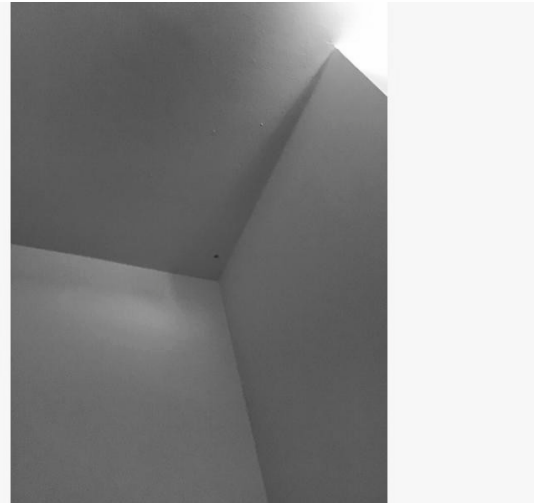
Geen asbest

Overzichtsfoto

Detailfoto

| Beschrijving | Mengstaal pleisterwerk Plafonds |
| Bindmiddel van materiaal | Gips - kalk |

| Hoeveelheid (oppervlakte - dikte - aantal) | <ul style="list-style-type: none"> <li>• 72,00 m<sup>2</sup> - 0,98 cm - 1 stuk</li> </ul> |

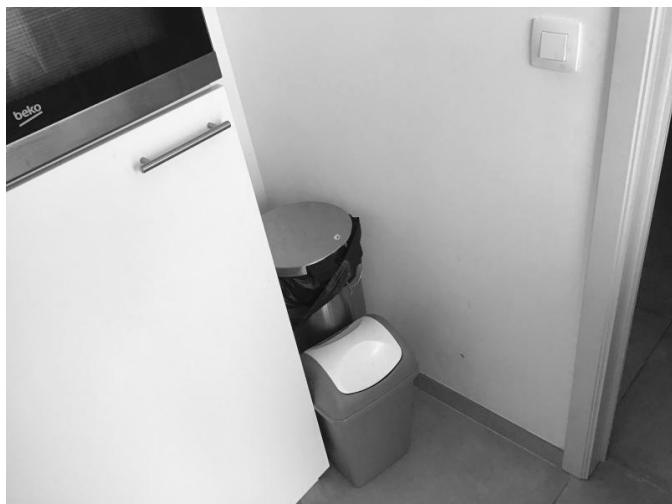
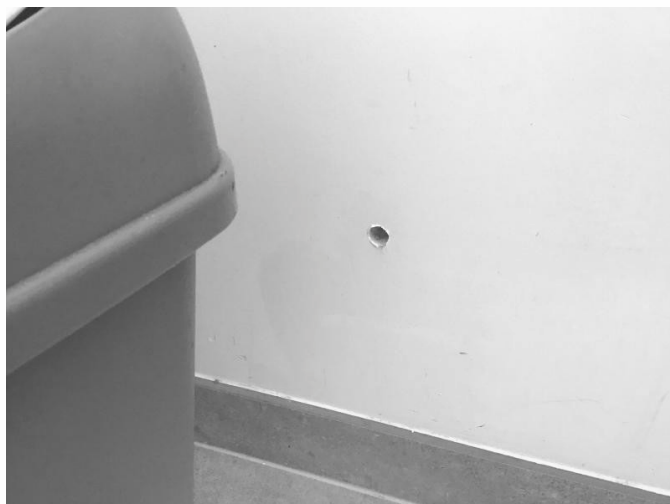
## Fiche 2: Mengstaal pleisterwerk Muren

Geen asbest

Overzichtsfoto

Detailfoto

| Beschrijving | Mengstaal pleisterwerk Muren |
| Bindmiddel van materiaal | Gips - kalk |

| Hoeveelheid (oppervlakte - dikte - aantal) | <ul style="list-style-type: none"> <li>• 71,00 m<sup>2</sup> - 1,00 cm - 1 stuk</li> </ul> |
