# Asbestinventarisatetest

Kerkhovenstraat 7, 3461 Bekkevoort

**Asbestveilig**

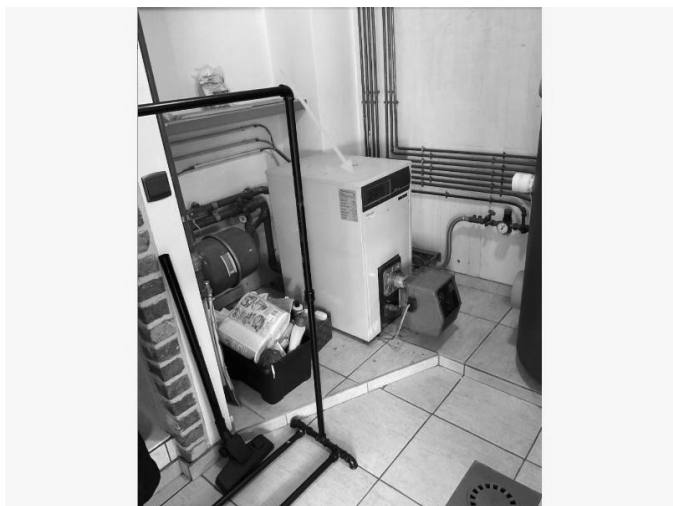
Vrije foto

BJ cv ketel. 1999

Geen verdere info terug te vinden over asbest

| Primaire drager | HVAC infrastructuur en uitrusting |
| (Asbest)materiaal | Pakking, dichting |

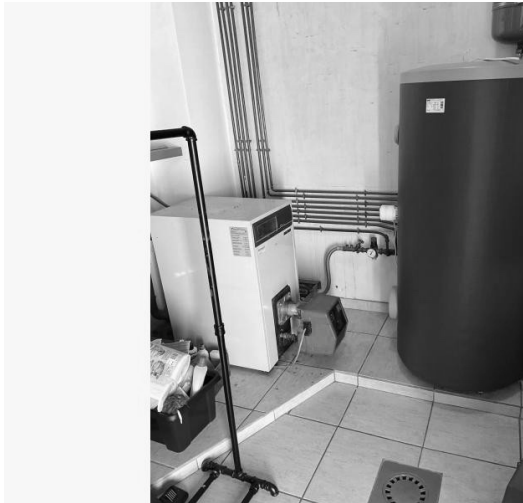
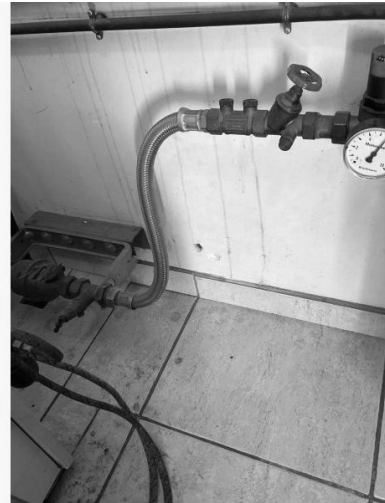
## Fiche 2: Pleister Wand

Geen asbest

| # | Type | Referentie | Resultaat |
|---|---|---|---|
| 2.1 | Mengmonster | MN 1 Pleister wand | Geen asbest |

| Primaire drager | Binnenwand |

| Bindmiddel van materiaal | Gips - kalk |
| Hoeveelheid (oppervlakte - dikte - aantal) | <ul style="list-style-type: none"> <li>• 303,00 m<sup>2</sup> - 1,50 cm - 1 stuk</li> </ul> |

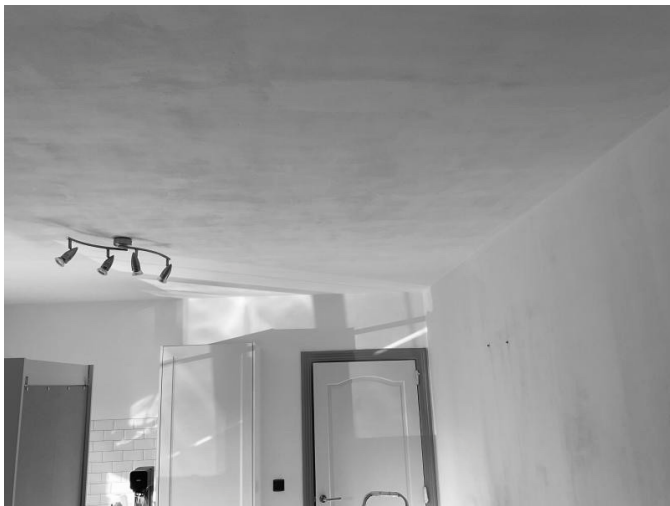
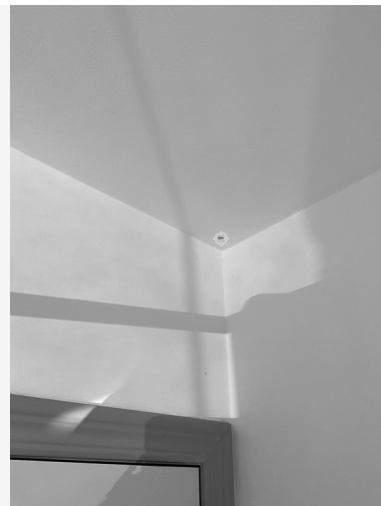
## Fiche 3: Pleister Plafond

Geen asbest

| # | Type | Referentie | Resultaat |
|---|---|---|---|
| 3.1 | Mengmonster | MN2 pleister plafond | Geen asbest |

| Primaire drager | Plafond |
| Bindmiddel van materiaal | Gips - kalk |

| Hoeveelheid (oppervlakte - dikte - aantal) | <ul style="list-style-type: none"> <li>• 101,00 m<sup>2</sup> - 1,50 cm - 1 stuk</li> </ul> |

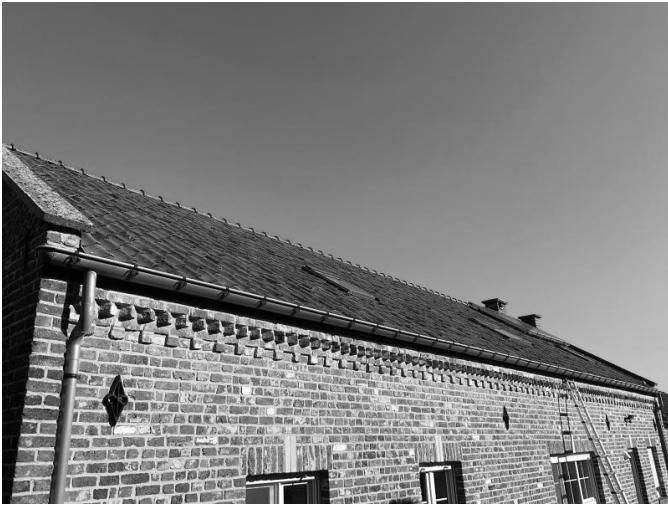
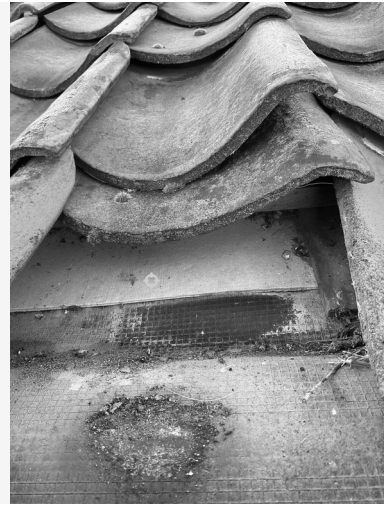
Geen asbest

| # | Type | Referentie | Resultaat |
|---|---|---|---|
| 4.1 | Puntmonster | Mn3 onderdak | Geen asbest |

| Primaire drager | Schuin dak |
| Bindmiddel van materiaal | Cement |
| Hoeveelheid (oppervlakte - dikte - aantal) | • 280,00 m <sup>2</sup> - 0,40 cm - 1 stuk |
