**Verslag huishoudelijke elektrische installatie op laagspanning en zeer lage spanning****Algemeen:**

| Referentie: <b>009-20260904-01</b> | Datum controle: <b>04/09/2026</b> |

| Adres installatie: <b>Lindenstraat 73, 1930 - Zaventem</b> | Nummer teller(s): <b>1sag3100407846</b> |

| <input checked="" type="checkbox"/> 8.4.2 (Controlebezoek van een oude installatie bij verkoop) |

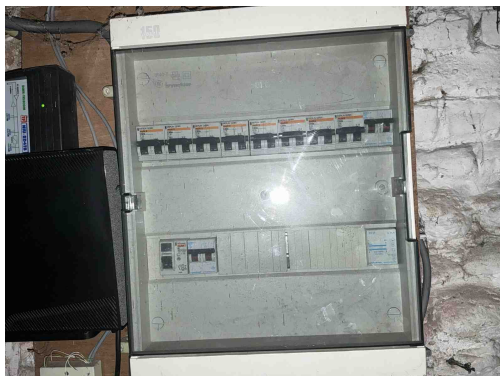
Inbreuk(en):

**B17** - De voedingsspanning is niet op elk bord vermeld (Boek 1: 3.1.3.3).  
*Opmerking: Bord 1 en 2*

| Verdeelbord | |
|---|---|
| <b>B17</b> | De voedingsspanning is niet op elk bord vermeld (Boek 1: 3.1.3.3).<br><i>Opmerking: Bord 1 en 2</i> |

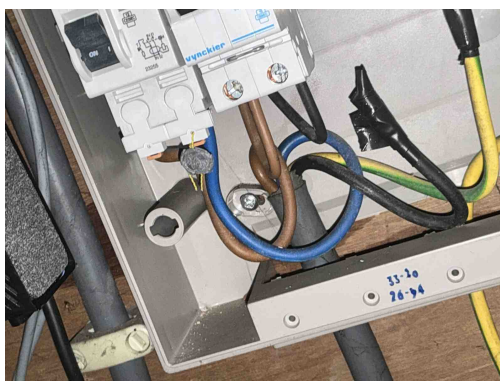
Inbreuk(en):

**B34** - Het kabeltype van de meterbord verbinding aan de oorsprong van de installatie beantwoordt niet aan de minimale vereisten vastgelegd door de distributienet beheerder. (Boek1: 1.5 + SYNERGRID C1/107)  
*Opmerking: In de kabel mag geen geel/groen bevatten*

**T21** - Het elektrisch materieel is niet geplaatst volgens de voorschriften van de fabrikant/ regels van goed vakmanschap . (Boek 1: 1.4.1.3)  
*Opmerking: Ophanging vijzen niet afgedekt,*

| Verdeelbord | |
|---|---|
| <b>B34</b> | Het kabeltype van de meterbord verbinding aan de oorsprong van de installatie beantwoordt niet aan de minimale vereisten vastgelegd door de distributienet beheerder. (Boek1: 1.5 + SYNERGRID C1/107)<br><i>Opmerking: In de kabel mag geen geel/groen bevatten</i> |
| <b>T21</b> | Het elektrisch materieel is niet geplaatst volgens de voorschriften van de fabrikant/ regels van goed vakmanschap .<br>(Boek 1: 1.4.1.3)<br><i>Opmerking: Ophanging vijzen niet afgedekt,</i> |

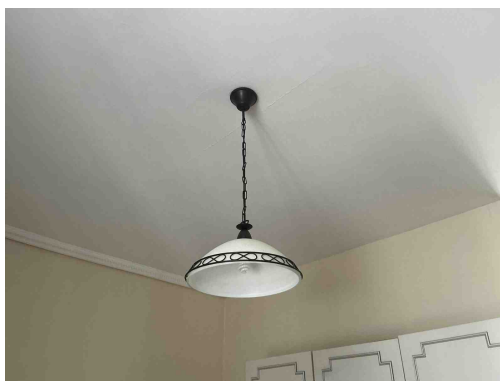
Inbreuk(en):

Klasse 0 is verboden

| Verdeelbord | |
|---|---|
| Klasse 0 is verboden | |

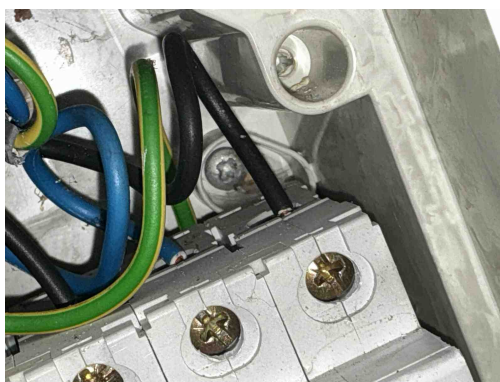
Inbreuk(en):

**T21** - Het elektrisch materieel is niet geplaatst volgens de voorschriften van de fabrikant/ regels van goed vakmanschap . (Boek 1: 1.4.1.3)

*Opmerking: Ophanging vijzen niet afgedekt,*

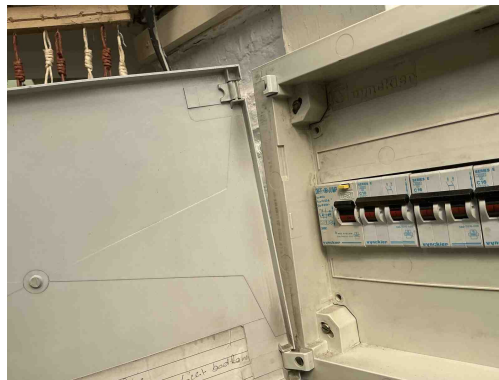
Inbreuk(en):

**B32** - Het elektrisch verdeelbord in een huishoudelijke ruimte voldoet niet aan de materiaal vereiste, o.a onbrandbaar, niet-hygroscopisch materiaal gemaakt zijn dat een voldoende mechanische weerstand biedt (Boek1: 5.3.5.1).

| Verdeelbord | |
|---|---|
| <b>B32</b> | Het elektrisch verdeelbord in een huishoudelijke ruimte voldoet niet aan de materiaal vereiste, o.a. onbrandbaar, niet-hygroscopisch materiaal gemaakt zijn dat een voldoende mechanische weerstand biedt (Boek1: 5.3.5.1). |

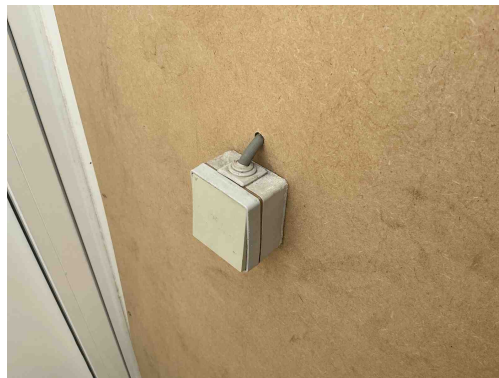
Inbreuk(en):

**T13** - Opbouwcontactdozen en/of -schakelaars zonder achterplaatje mogen niet rechtstreeks op een brandbare ondergrond bevestigd worden (Boek 1: 4.3.3.5).

| Verdeelbord | |
|---|---|
| <b>T13</b> | Opbouwcontactdozen en/of -schakelaars zonder achterplaatje mogen niet rechtstreeks op een brandbare ondergrond bevestigd worden (Boek 1: 4.3.3.5). |
