**Verslag huishoudelijke elektrische installatie op laagspanning en zeer lage spanning****Algemeen:**

| Referentie: <b>008-20260717-03</b> | Datum controle: <b>17/07/2026</b> |

| Adres installatie: | <b>Kersbeek-Dorp 31, 3472 - Kortenaken</b> | Nummer teller(s): | <b>1SAG3105221128</b> |

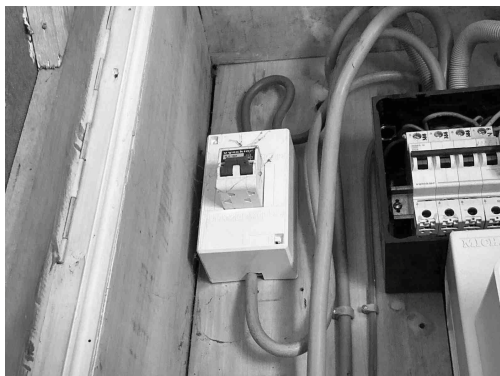
**B17** - De voedingsspanning is niet op elk bord vermeld (Boek 1: 3.1.3.3).  
*Opmerking: Oa bord 1, bord 2*

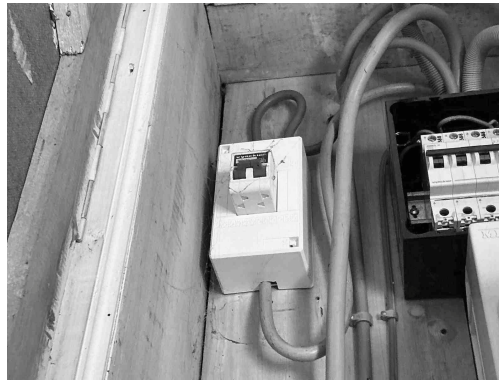
**B29** - Het elektrisch verdeelbord in een huishoudelijke ruimte is niet voorzien van een deur (Boek1: 5.3.5.1).  
*Opmerking: Oa bord 2*

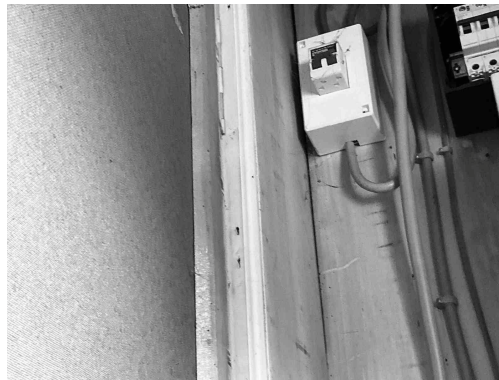
**B26** - Het elektrisch bord kon niet gedemonteerd worden (Boek 1: 5.3.5.1).  
*Opmerking: Oa bord 2 op hoogte geplaatst*

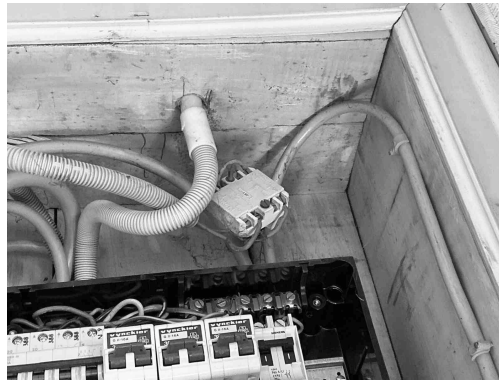
**C21** - Het gebruik van geleiders van het type VOB, zonder bijkomende afscherming is niet toegestaan (Boek 1: 5.2.9.6).

*Opmerking: Oa inkom, keuken,*

**C26** - De verbindingen zijn niet gebeurd in borden, in aftakdozen, aan de klemmen van contactdozen, schakelaars of in de verlichtingstoestellen (Boek 1: 5.2.6.1).

*Opmerking: Oa inkom*

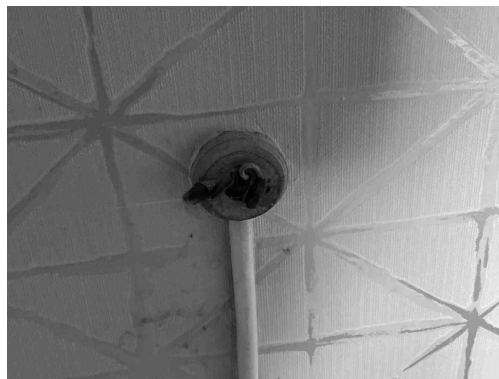
**C21** - Het gebruik van geleiders van het type VOB, zonder bijkomende afscherming is niet toegestaan (Boek 1: 5.2.9.6).

*Opmerking: Oa inkom, keuken,*

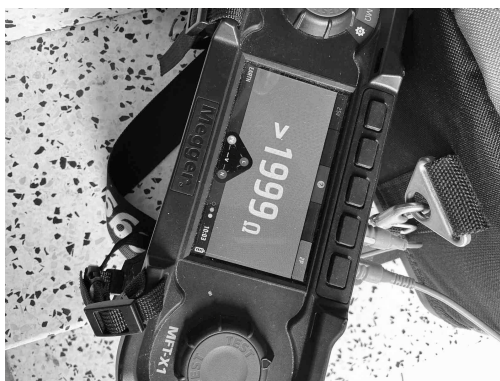
| <b>INFO</b> | RE meting niet mogelijk wegens verharde ondergrond, ZE meting uitgevoerd deze geeft een te hoge waarde. Dit dient nagekeken te worden. |

**A05** - De waarde van de spreidingsweerstand van de aardverbinding is te hoog (Boek 1: 5.4.2).

*Opmerking: Oa 1999 Ohm*

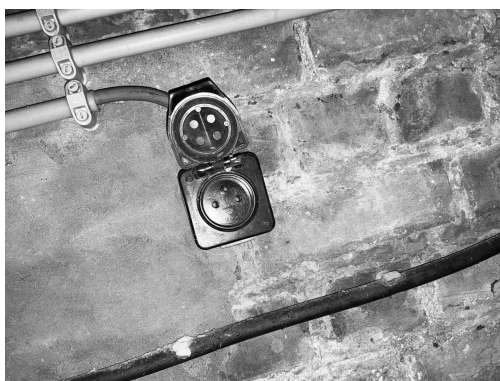
**T11** - De contactdozen waarvan de toegekende stroomsterkte maximaal 16A en de toegekende spanning maximaal 250V bedraagt en niet bedoeld zijn voor de voeding van een of meerdere verbruikstoestellen voor een specifiek doel en niet geplaatst zijn in of op schakel- en verdeelborden, beschikken niet of IPXX-D (incl. gemeenschappelijke delen residentieel geheel) (Boek 1: 4.2.2.3/5.3.5.2).

*Opmerking: Oa keuken, badkamer, living,...*

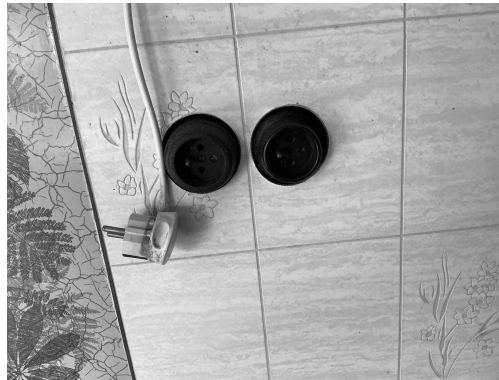
**T11** - De contactdozen waarvan de toegekende stroomsterkte maximaal 16A en de toegekende spanning maximaal 250V bedraagt en niet bedoeld zijn voor de voeding van een of meerdere verbruikstoestellen voor een specifiek doel en niet geplaatst zijn in of op schakel- en verdeelborden, beschikken niet of IPXX-D (incl. gemeenschappelijke delen residentieel geheel) (Boek 1: 4.2.2.3/5.3.5.2).

*Opmerking: Oa keuken, badkamer, living,...*

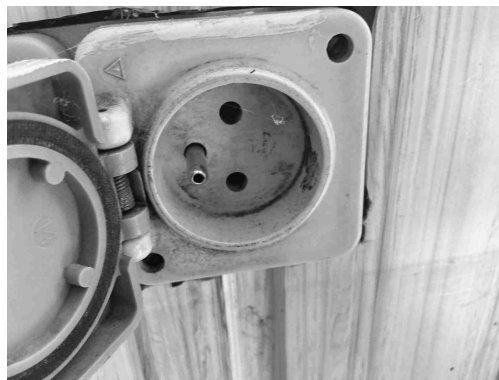
**T11** - De contactdozen waarvan de toegekende stroomsterkte maximaal 16A en de toegekende spanning maximaal 250V bedraagt en niet bedoeld zijn voor de voeding van een of meerdere verbruikstoestellen voor een specifiek doel en niet geplaatst zijn in of op schakel- en verdeelborden, beschikken niet of IPXX-D (incl. gemeenschappelijke delen residentieel geheel) (Boek 1: 4.2.2.3/5.3.5.2).

*Opmerking: Oa keuken, badkamer, living,...*

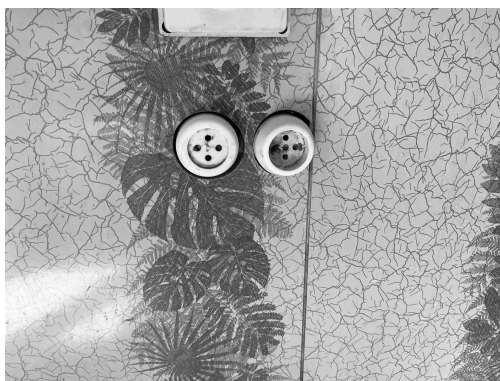
**T11** - De contactdozen waarvan de toegekende stroomsterkte maximaal 16A en de toegekende spanning maximaal 250V bedraagt en niet bedoeld zijn voor de voeding van een of meerdere verbruikstoestellen voor een specifiek doel en niet geplaatst zijn in of op schakel- en verdeelborden, beschikken niet of IPXX-D (incl. gemeenschappelijke delen residentieel geheel) (Boek 1: 4.2.2.3/5.3.5.2).

*Opmerking: Oa keuken, badkamer, living,...*

**A20** - Er bevindt zich een contactdoos zonder beschermingsgeleider in de elektrische installatie. Deze is niet geplaatst achter een differentieelstroombeschermingsinrichting met grote (max. 30mA) of zeer grote (max. 10mA) gevoeligheid.

*Opmerking: Oa keuken, living, slaapkamer 1,...*

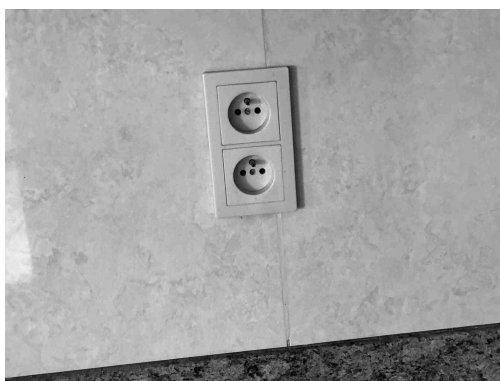
**T11** - De contactdozen waarvan de toegekende stroomsterkte maximaal 16A en de toegekende spanning maximaal 250V bedraagt en niet bedoeld zijn voor de voeding van een of meerdere verbruikstoestellen voor een specifiek doel en niet geplaatst zijn in of op schakel- en verdeelborden, beschikken niet of IPXX-D (incl. gemeenschappelijke delen residentieel geheel) (Boek 1: 4.2.2.3/5.3.5.2).

*Opmerking: Oa keuken, badkamer, living,...*

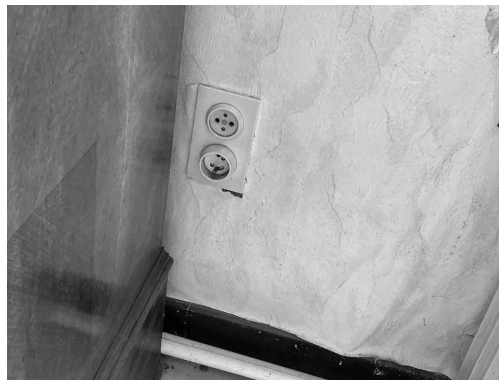
**T11** - De contactdozen waarvan de toegekende stroomsterkte maximaal 16A en de toegekende spanning maximaal 250V bedraagt en niet bedoeld zijn voor de voeding van een of meerdere verbruikstoestellen voor een specifiek doel en niet geplaatst zijn in of op schakel- en verdeelborden, beschikken niet of IPXX-D (incl. gemeenschappelijke delen residentieel geheel) (Boek 1: 4.2.2.3/5.3.5.2).

*Opmerking: Oa keuken, badkamer, living,...*

**A20** - Er bevindt zich een contactdoos zonder beschermingsgeleider in de elektrische installatie. Deze is niet geplaatst achter een differentieelstroombeschermingsinrichting met grote (max. 30mA) of zeer grote (max. 10mA) gevoeligheid.

*Opmerking: Oa keuken, living, slaapkamer 1,...*

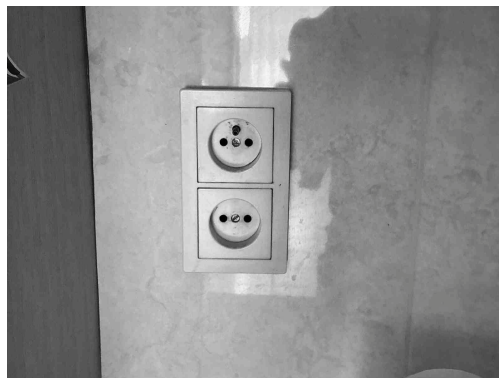
**T11** - De contactdozen waarvan de toegekende stroomsterkte maximaal 16A en de toegekende spanning maximaal 250V bedraagt en niet bedoeld zijn voor de voeding van een of meerdere verbruikstoestellen voor een specifiek doel en niet geplaatst zijn in of op schakel- en verdeelborden, beschikken niet of IPXX-D (incl. gemeenschappelijke delen residentieel geheel) (Boek 1: 4.2.2.3/5.3.5.2).

*Opmerking: Oa keuken, badkamer, living,...*

**A20** - Er bevindt zich een contactdoos zonder beschermingsgeleider in de elektrische installatie. Deze is niet geplaatst achter een differentieelstroombeschermingsinrichting met grote (max. 30mA) of zeer grote (max. 10mA) gevoeligheid.

*Opmerking: Oa keuken, living, slaapkamer 1,...*

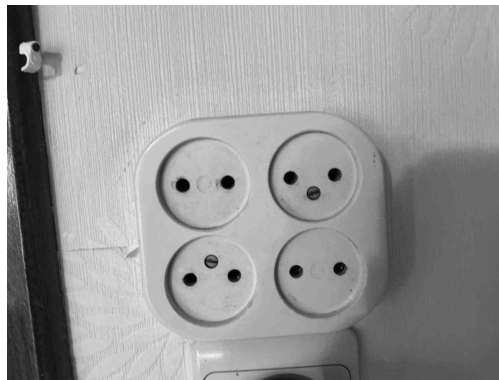
**T11** - De contactdozen waarvan de toegekende stroomsterkte maximaal 16A en de toegekende spanning maximaal 250V bedraagt en niet bedoeld zijn voor de voeding van een of meerdere verbruikstoestellen voor een specifiek doel en niet geplaatst zijn in of op schakel- en verdeelborden, beschikken niet of IPXX-D (incl. gemeenschappelijke delen residentieel geheel) (Boek 1: 4.2.2.3/5.3.5.2).

*Opmerking: Oa keuken, badkamer, living,...*

**A20** - Er bevindt zich een contactdoos zonder beschermingsgeleider in de elektrische installatie. Deze is niet geplaatst achter een differentieelstroombeschermingsinrichting met grote (max. 30mA) of zeer grote (max. 10mA) gevoeligheid.

*Opmerking: Oa keuken, living, slaapkamer 1,...*

**T21** - Het elektrisch materieel is niet geplaatst volgens de voorschriften van de fabrikant/ regels van goed vakmanschap . (Boek 1: 1.4.1.3)

*Opmerking: Oa lamp dient bevestigd te worden, contactdoos dient niet voor de toepassing,*

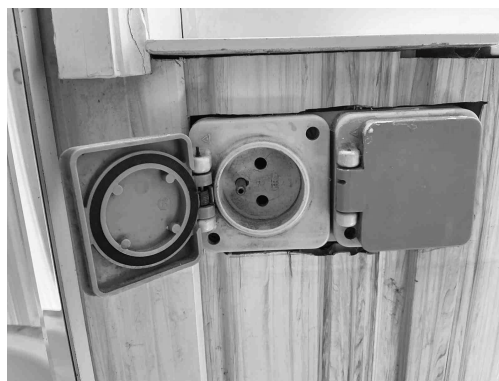
**T11** - De contactdozen waarvan de toegekende stroomsterkte maximaal 16A en de toegekende spanning maximaal 250V bedraagt en niet bedoeld zijn voor de voeding van een of meerdere verbruikstoestellen voor een specifiek doel en niet geplaatst zijn in of op schakel- en verdeelborden, beschikken niet of IPXX-D (incl. gemeenschappelijke delen residentieel geheel) (Boek 1: 4.2.2.3/5.3.5.2).

*Opmerking: Oa keuken, badkamer, living,...*

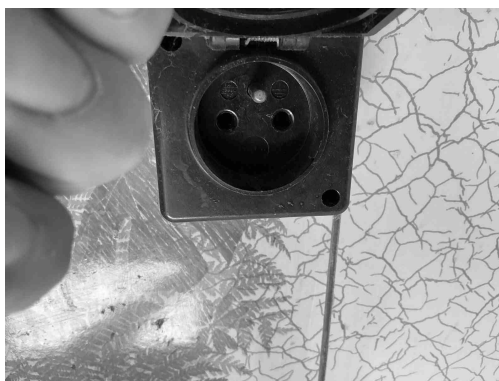
**T11** - De contactdozen waarvan de toegekende stroomsterkte maximaal 16A en de toegekende spanning maximaal 250V bedraagt en niet bedoeld zijn voor de voeding van een of meerdere verbruikstoestellen voor een specifiek doel en niet geplaatst zijn in of op schakel- en verdeelborden, beschikken niet of IPXX-D (incl. gemeenschappelijke delen residentieel geheel) (Boek 1: 4.2.2.3/5.3.5.2).

*Opmerking: Oa keuken, badkamer, living,...*

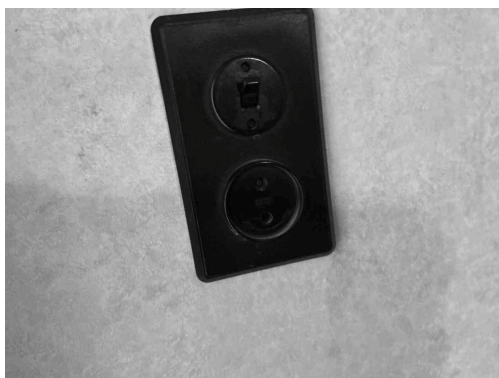
**A20** - Er bevindt zich een contactdoos zonder beschermingsgeleider in de elektrische installatie. Deze is niet geplaatst achter een differentieelstroombeschermingsinrichting met grote (max. 30mA) of zeer grote (max. 10mA) gevoeligheid.

*Opmerking: Oa keuken, living, slaapkamer 1,...*

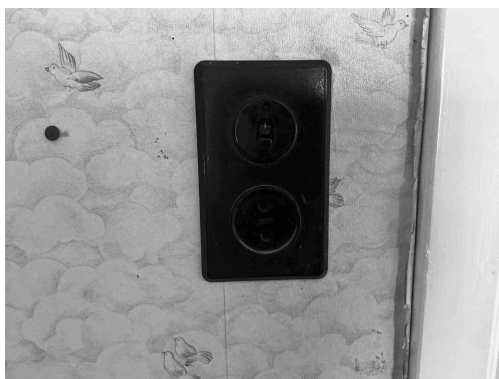
**A20** - Er bevindt zich een contactdoos zonder beschermingsgeleider in de elektrische installatie. Deze is niet geplaatst achter een differentieelstroombeschermingsinrichting met grote (max. 30mA) of zeer grote (max. 10mA) gevoeligheid.

*Opmerking: Oa keuken, living, slaapkamer 1,...*

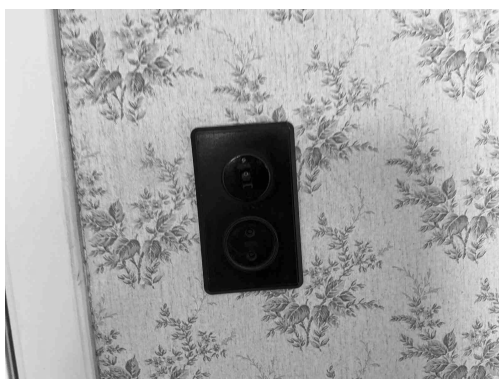
**A20** - Er bevindt zich een contactdoos zonder beschermingsgeleider in de elektrische installatie. Deze is niet geplaatst achter een differentieelstroombeschermingsinrichting met grote (max. 30mA) of zeer grote (max. 10mA) gevoeligheid.

*Opmerking: Oa keuken, living, slaapkamer 1,...*

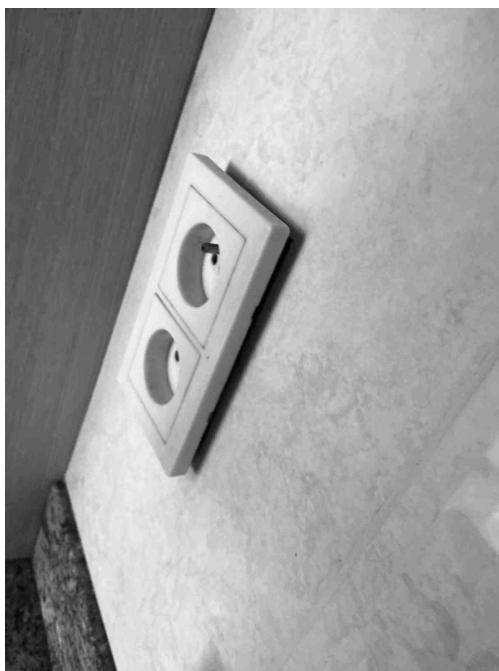
**T10** - Bepaalde contactdozen en/of schakelaars zijn niet degelijk bevestigd (Boek 1: 1.4.1.3).  
*Opmerking: Oa Keuken,*

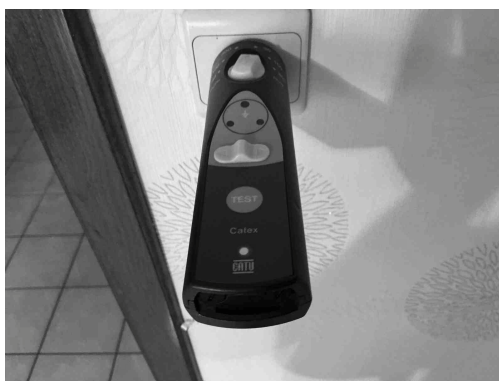
**A16** - Er is geen continuïteit van de beschermingsgeleider van de contactdoos (Boek 1: 5.4.3.4).  
*Opmerking: Oa keuken, living*

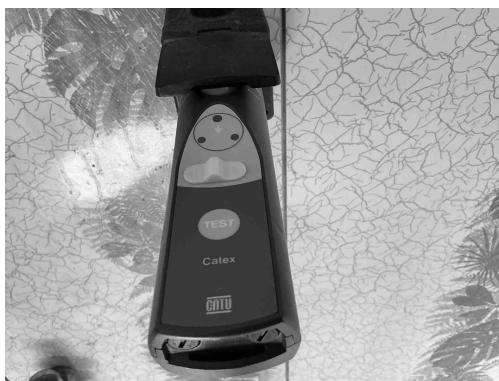
**A16** - Er is geen continuïteit van de beschermingsgeleider van de contactdoos (Boek 1: 5.4.3.4).  
*Opmerking: Oa keuken, living*

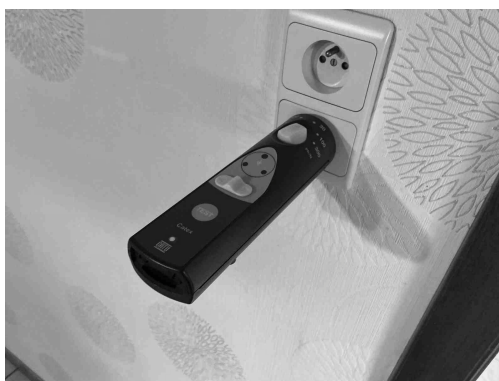
**A16** - Er is geen continuïteit van de beschermingsgeleider van de contactdoos (Boek 1: 5.4.3.4).  
*Opmerking: Oa keuken, living*

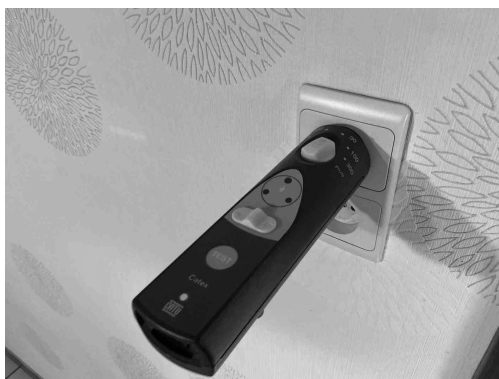
**A16** - Er is geen continuïteit van de beschermingsgeleider van de contactdoos (Boek 1: 5.4.3.4).  
*Opmerking: Oa keuken, living*

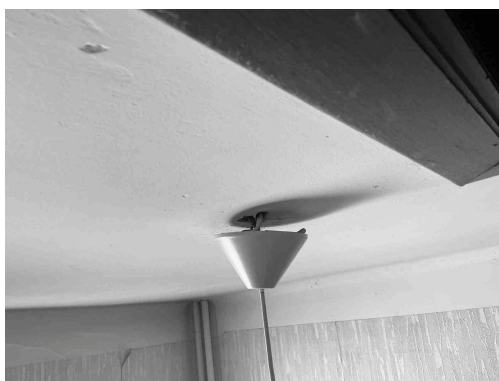
**T21** - Het elektrisch materieel is niet geplaatst volgens de voorschriften van de fabrikant/ regels van goed vakmanschap . (Boek 1: 1.4.1.3)  
*Opmerking: Oa lamp dient bevestigd te worden, contactdoos dient niet voor de toepassing,*

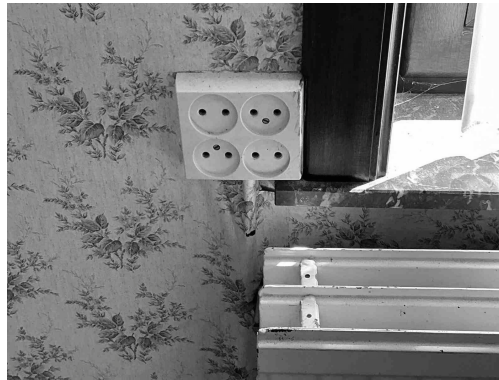
**T21** - Het elektrisch materieel is niet geplaatst volgens de voorschriften van de fabrikant/ regels van goed vakmanschap . (Boek 1: 1.4.1.3)

*Opmerking: Oa lamp dient bevestigd te worden, contactdoos dient niet voor de toepassing,*

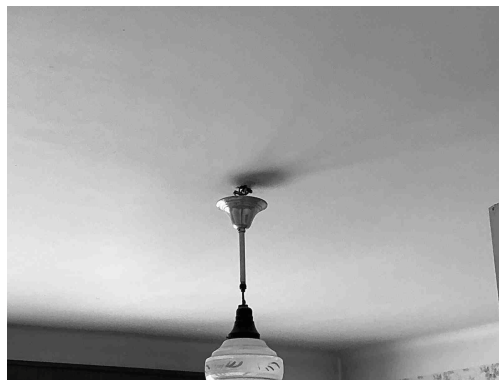
**T21** - Het elektrisch materieel is niet geplaatst volgens de voorschriften van de fabrikant/ regels van goed vakmanschap . (Boek 1: 1.4.1.3)

*Opmerking: Oa lamp dient bevestigd te worden, contactdoos dient niet voor de toepassing,*

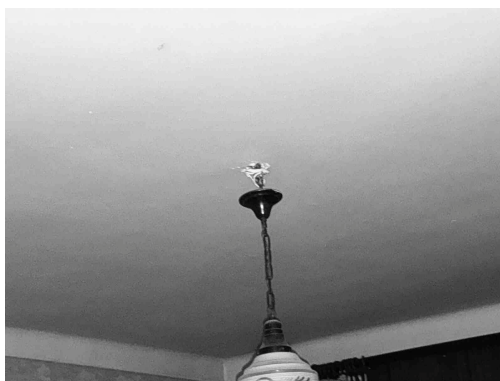
**T21** - Het elektrisch materieel is niet geplaatst volgens de voorschriften van de fabrikant/ regels van goed vakmanschap . (Boek 1: 1.4.1.3)

*Opmerking: Oa lamp dient bevestigd te worden, contactdoos dient niet voor de toepassing,*

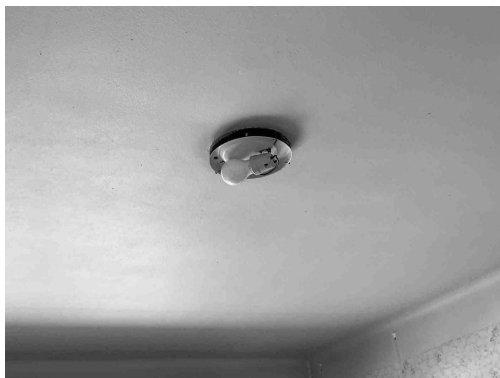
**T23** - Het elektrisch materiaal is beschadigd. (Boek 1: 1.4.1.3).

*Opmerking: Oa lamp slaapkamer 1*
