**Verslag huishoudelijke elektrische installatie op laagspanning en zeer lage spanning****Algemeen:**

| Referentie: <b>009-20260916-03</b> | Datum controle: <b>16/09/2026</b> |

| Adres installatie: <b>Wambeekstraat 85, 1820 - Steenokkerzeel</b> | Nummer teller(s): <b>1sag3100705645</b> |

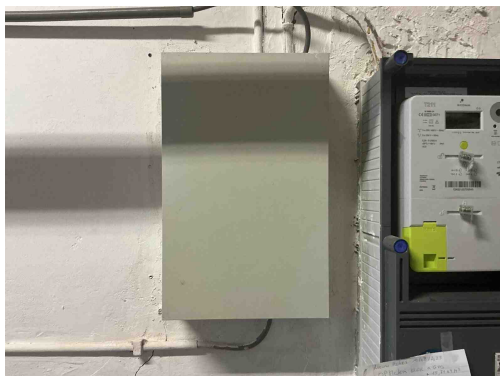
**B17** - De voedingsspanning is niet op elk bord vermeld (Boek 1: 3.1.3.3).

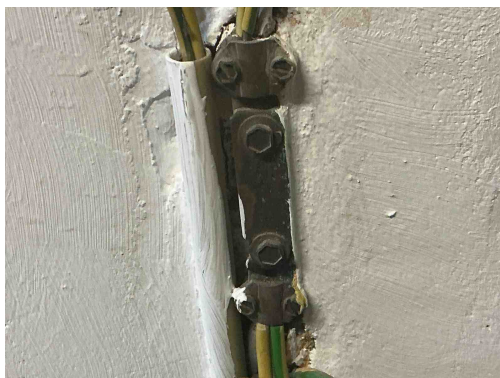
**T23** - Het elektrisch materiaal is beschadigd. (Boek 1: 1.4.1.3).  
*Opmerking: Aardingonderbreker corrosie, automaat bord*

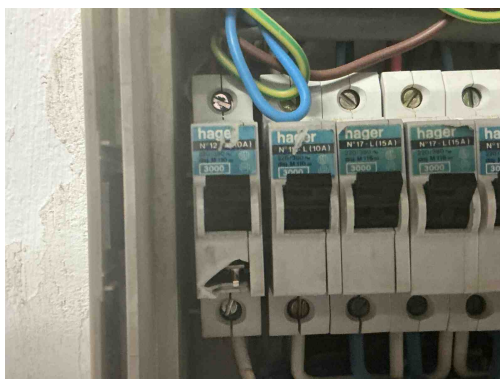
**T23** - Het elektrisch materiaal is beschadigd. (Boek 1: 1.4.1.3).  
*Opmerking: Aardingonderbreker corrosie, automaat bord*

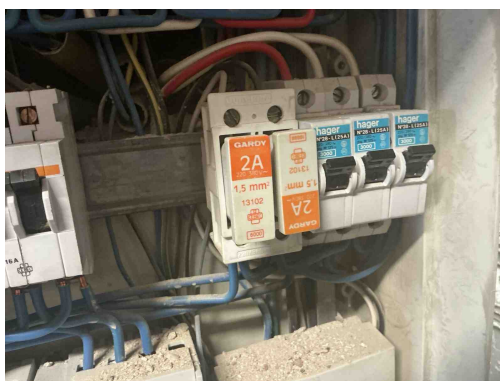
**B30** - De houder van de beveiliging in een huishoudelijke ruimte is niet voorzien van aangepaste kalibreerelementen (Boek1: 5.3.5.5).

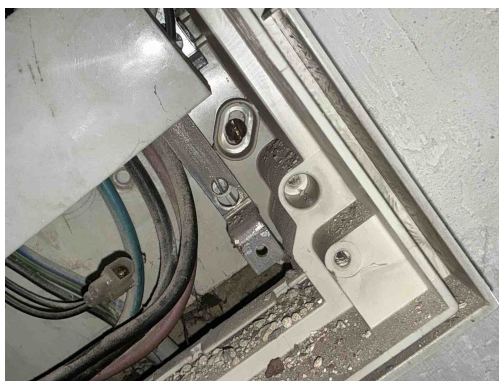
**T21** - Het elektrisch materieel is niet geplaatst volgens de voorschriften van de fabrikant/ regels van goed vakmanschap . (Boek 1: 1.4.1.3)

*Opmerking: Ophanging vijzen niet afgedekt,*

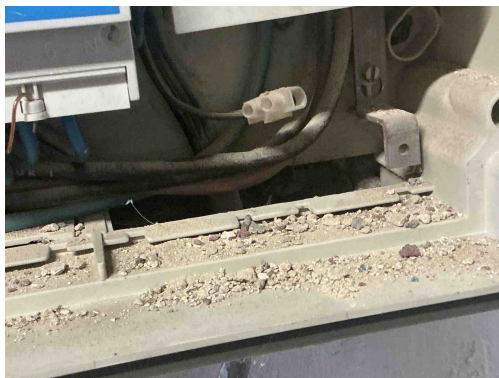
**C35** - Er zijn doorverbindingen gemaakt met lusterklemmen; er kon niet aangetoond worden dat deze klemmen geschikt zijn voor de aanwezige spanning, stroom en draadsectie en dat ze "CE" zijn (Boek 1: 1.4.2.1.).

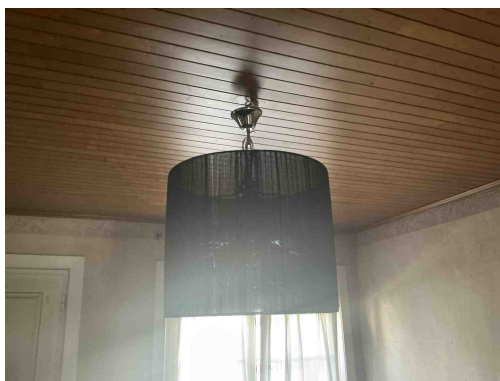
Klasse 0 is verboden

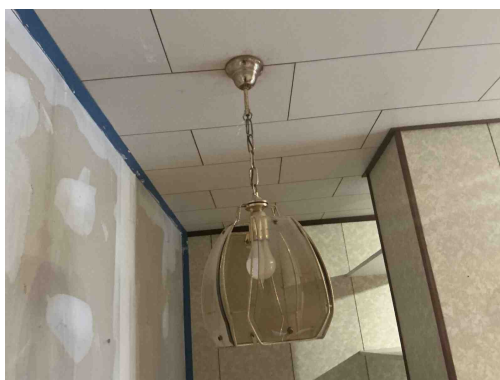
Klasse 0 is verboden

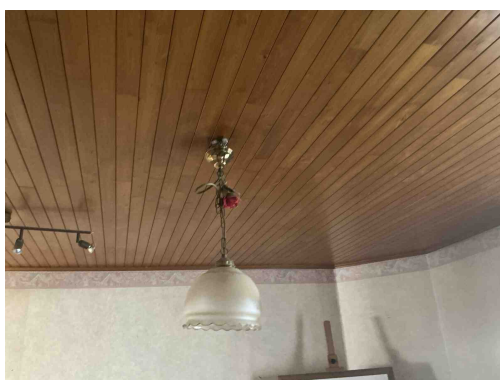
Klasse 0 is verboden

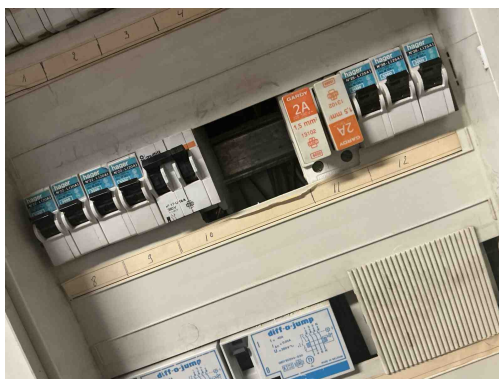
**B06** - Het elektrisch verdeelbord heeft niet de minimale beschermingsgraad IPXX-B in een gewone ruimte (Boek 1: 4.2.2.3).

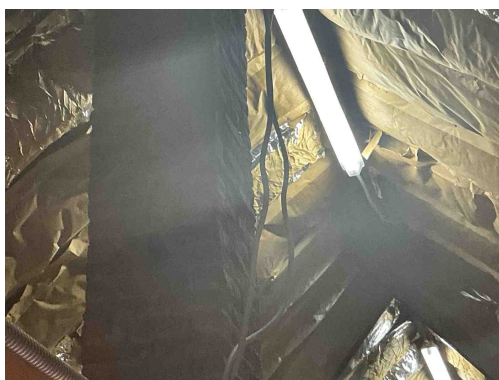
**C13** - Onvoldoende bevestiging van de leiding(en) (Boek 1: 5.2.9.5).

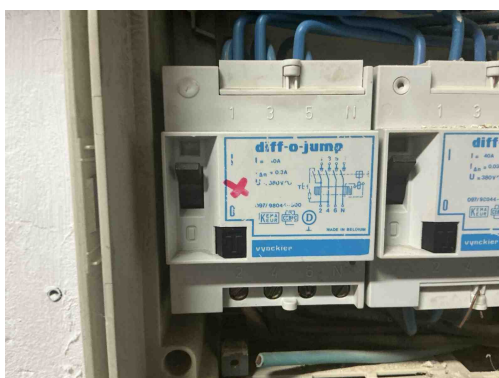
**D08** - De nodige markeringen op de beveiligingstoestellen ontbreken of zijn onleesbaar (Boek 1: 5.3.5.5).
