**Verslag huishoudelijke elektrische installatie op laagspanning en zeer lage spanning****Algemeen:**

| Referentie: <b>004-20260928-03</b> | Datum controle: <b>28/09/2026</b> |

| Adres installatie: <b>Broekstraat 24, 1831 - Diegem</b> | Nummer teller(s): <b>1sag3100833680</b> |

| <input checked="" type="checkbox"/> 8.4.2 (Controlebezoek van een oude installatie bij verkoop) |

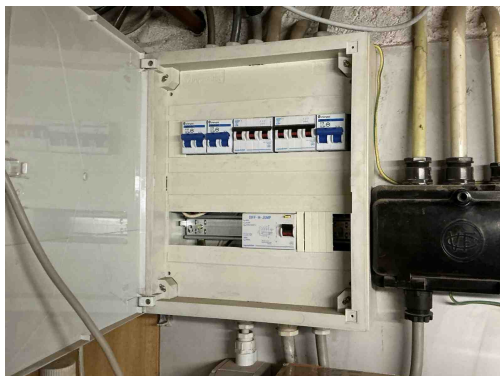
**B06** - Het elektrisch verdeelbord heeft niet de minimale beschermingsgraad IPXX-B in een gewone ruimte (Boek 1: 4.2.2.3).

**B04** - De aanduiding van de kringen, klemmen en/of schakelapparatuur ontbreekt, is onjuist of is onvolledig (Boek 1: 3.1.3.1/5.1.6.1).

*Opmerking: Oa bord 1*

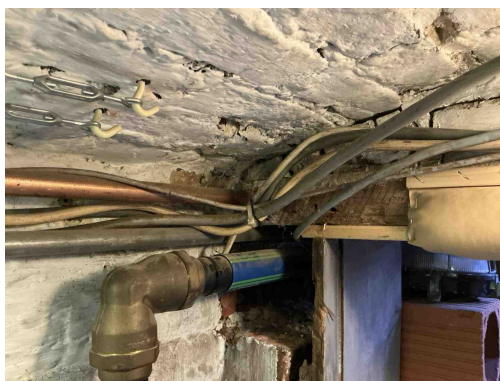
**C24** - De afstand tussen de elektrische leiding(en) en niet elektrische leiding(en) is onvoldoende (Boek 1: 5.2.8).

*Opmerking: Oa kelder*

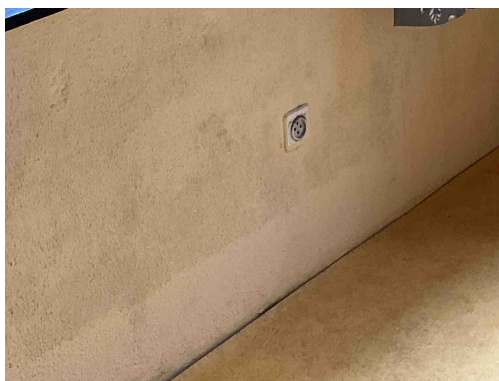
**T11** - De contactdozen waarvan de toegekende stroomsterkte maximaal 16A en de toegekende spanning maximaal 250V bedraagt en niet bedoeld zijn voor de voeding van een of meerdere verbruikstoestellen voor een specifiek doel en niet geplaatst zijn in of op schakel- en verdeelborden, beschikken niet of IPXX-D (incl. gemeenschappelijke delen residentieel geheel) (Boek 1: 4.2.2.3/5.3.5.2).

**A20** - Er bevindt zich een contactdoos zonder beschermingsgeleider in de elektrische installatie. Deze is niet geplaatst achter een differentieelstroombeschermingsinrichting met grote (max. 30mA) of zeer grote (max. 10mA) gevoeligheid.

*Opmerking: Oa keuken, hal, living, slaapkamer 1,2,...*

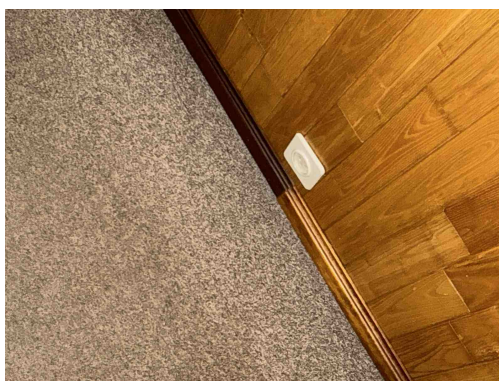
**T11** - De contactdozen waarvan de toegekende stroomsterkte maximaal 16A en de toegekende spanning maximaal 250V bedraagt en niet bedoeld zijn voor de voeding van een of meerdere verbruikstoestellen voor een specifiek doel en niet geplaatst zijn in of op schakel- en verdeelborden, beschikken niet of IPXX-D (incl. gemeenschappelijke delen residentieel geheel) (Boek 1: 4.2.2.3/5.3.5.2).

**A20** - Er bevindt zich een contactdoos zonder beschermingsgeleider in de elektrische installatie. Deze is niet geplaatst achter een differentieelstroombeschermingsinrichting met grote (max. 30mA) of zeer grote (max. 10mA) gevoeligheid.

*Opmerking: Oa keuken, hal, living, slaapkamer 1,2,...*

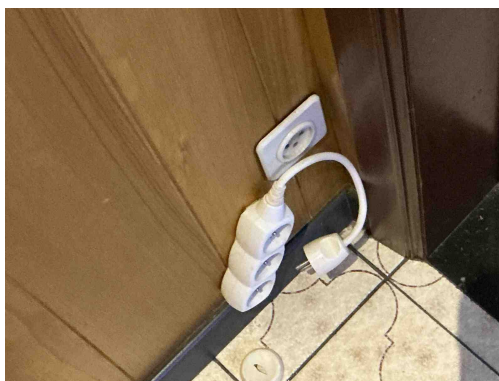
**T11** - De contactdozen waarvan de toegekende stroomsterkte maximaal 16A en de toegekende spanning maximaal 250V bedraagt en niet bedoeld zijn voor de voeding van een of meerdere verbruikstoestellen voor een specifiek doel en niet geplaatst zijn in of op schakel- en verdeelborden, beschikken niet of IPXX-D (incl. gemeenschappelijke delen residentieel geheel) (Boek 1: 4.2.2.3/5.3.5.2).

**A20** - Er bevindt zich een contactdoos zonder beschermingsgeleider in de elektrische installatie. Deze is niet geplaatst achter een differentieelstroombeschermingsinrichting met grote (max. 30mA) of zeer grote (max. 10mA) gevoeligheid.

*Opmerking: Oa keuken, hal, living, slaapkamer 1,2,...*

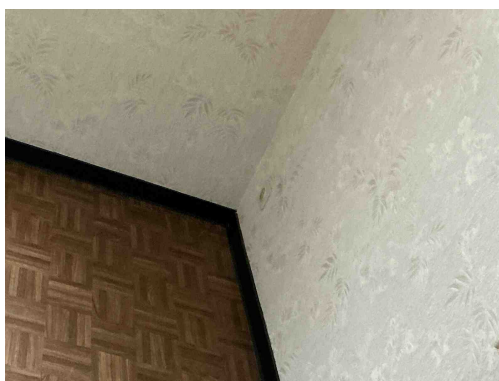
**T11** - De contactdozen waarvan de toegekende stroomsterkte maximaal 16A en de toegekende spanning maximaal 250V bedraagt en niet bedoeld zijn voor de voeding van een of meerdere verbruikstoestellen voor een specifiek doel en niet geplaatst zijn in of op schakel- en verdeelborden, beschikken niet of IPXX-D (incl. gemeenschappelijke delen residentieel geheel) (Boek 1: 4.2.2.3/5.3.5.2).

**A20** - Er bevindt zich een contactdoos zonder beschermingsgeleider in de elektrische installatie. Deze is niet geplaatst achter een differentieelstroombeschermingsinrichting met grote (max. 30mA) of zeer grote (max. 10mA) gevoeligheid.

*Opmerking: Oa keuken, hal, living, slaapkamer 1,2,...*

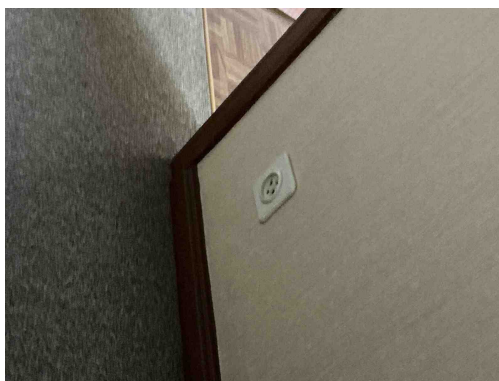
**T11** - De contactdozen waarvan de toegekende stroomsterkte maximaal 16A en de toegekende spanning maximaal 250V bedraagt en niet bedoeld zijn voor de voeding van een of meerdere verbruikstoestellen voor een specifiek doel en niet geplaatst zijn in of op schakel- en verdeelborden, beschikken niet of IPXX-D (incl. gemeenschappelijke delen residentieel geheel) (Boek 1: 4.2.2.3/5.3.5.2).

**A20** - Er bevindt zich een contactdoos zonder beschermingsgeleider in de elektrische installatie. Deze is niet geplaatst achter een differentieelstroombeschermingsinrichting met grote (max. 30mA) of zeer grote (max. 10mA) gevoeligheid.

*Opmerking: Oa keuken, hal, living, slaapkamer 1,2,...*

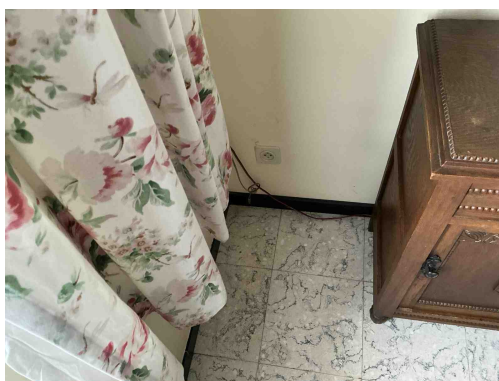
**T11** - De contactdozen waarvan de toegekende stroomsterkte maximaal 16A en de toegekende spanning maximaal 250V bedraagt en niet bedoeld zijn voor de voeding van een of meerdere verbruikstoestellen voor een specifiek doel en niet geplaatst zijn in of op schakel- en verdeelborden, beschikken niet of IPXX-D (incl. gemeenschappelijke delen residentieel geheel) (Boek 1: 4.2.2.3/5.3.5.2).

**A20** - Er bevindt zich een contactdoos zonder beschermingsgeleider in de elektrische installatie. Deze is niet geplaatst achter een differentieelstroombeschermingsinrichting met grote (max. 30mA) of zeer grote (max. 10mA) gevoeligheid.

*Opmerking: Oa keuken, hal, living, slaapkamer 1,2,...*

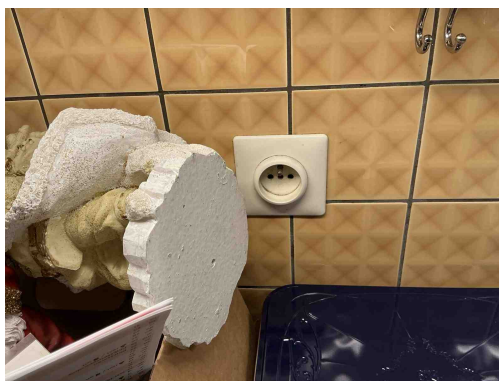
**T11** - De contactdozen waarvan de toegekende stroomsterkte maximaal 16A en de toegekende spanning maximaal 250V bedraagt en niet bedoeld zijn voor de voeding van een of meerdere verbruikstoestellen voor een specifiek doel en niet geplaatst zijn in of op schakel- en verdeelborden, beschikken niet of IPXX-D (incl. gemeenschappelijke delen residentieel geheel) (Boek 1: 4.2.2.3/5.3.5.2).

*Opmerking: Oa keuken, hal, living, slaapkamer 1,2,...*

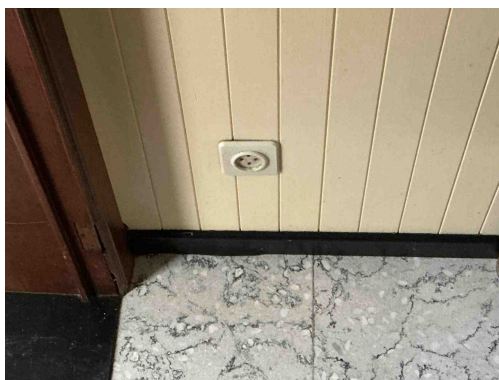
**T11** - De contactdozen waarvan de toegekende stroomsterkte maximaal 16A en de toegekende spanning maximaal 250V bedraagt en niet bedoeld zijn voor de voeding van een of meerdere verbruikstoestellen voor een specifiek doel en niet geplaatst zijn in of op schakel- en verdeelborden, beschikken niet of IPXX-D (incl. gemeenschappelijke delen residentieel geheel) (Boek 1: 4.2.2.3/5.3.5.2).

**A20** - Er bevindt zich een contactdoos zonder beschermingsgeleider in de elektrische installatie. Deze is niet geplaatst achter een differentieelstroombeschermingsinrichting met grote (max. 30mA) of zeer grote (max. 10mA) gevoeligheid.

*Opmerking: Oa keuken, hal, living, slaapkamer 1,2,...*

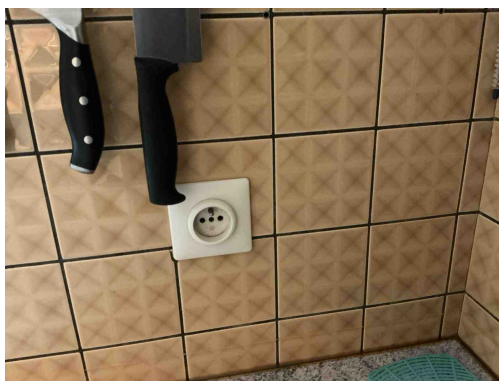
**T11** - De contactdozen waarvan de toegekende stroomsterkte maximaal 16A en de toegekende spanning maximaal 250V bedraagt en niet bedoeld zijn voor de voeding van een of meerdere verbruikstoestellen voor een specifiek doel en niet geplaatst zijn in of op schakel- en verdeelborden, beschikken niet of IPXX-D (incl. gemeenschappelijke delen residentieel geheel) (Boek 1: 4.2.2.3/5.3.5.2).

*Opmerking: Oa keuken, hal, living, slaapkamer 1,2,...*

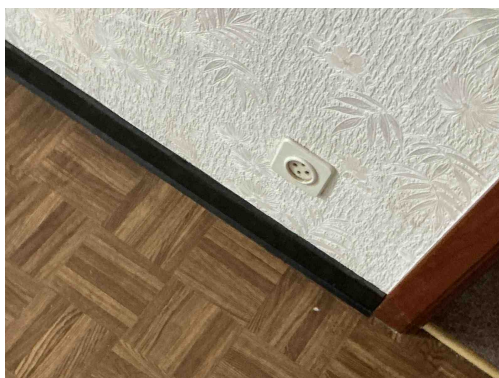
**T11** - De contactdozen waarvan de toegekende stroomsterkte maximaal 16A en de toegekende spanning maximaal 250V bedraagt en niet bedoeld zijn voor de voeding van een of meerdere verbruikstoestellen voor een specifiek doel en niet geplaatst zijn in of op schakel- en verdeelborden, beschikken niet of IPXX-D (incl. gemeenschappelijke delen residentieel geheel) (Boek 1: 4.2.2.3/5.3.5.2).

**A20** - Er bevindt zich een contactdoos zonder beschermingsgeleider in de elektrische installatie. Deze is niet geplaatst achter een differentieelstroombeschermingsinrichting met grote (max. 30mA) of zeer grote (max. 10mA) gevoeligheid.

*Opmerking: Oa keuken, hal, living, slaapkamer 1,2,...*

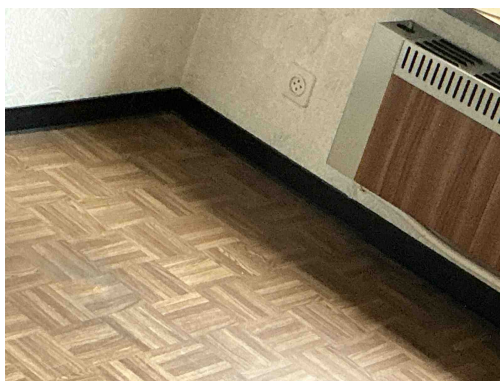
**T11** - De contactdozen waarvan de toegekende stroomsterkte maximaal 16A en de toegekende spanning maximaal 250V bedraagt en niet bedoeld zijn voor de voeding van een of meerdere verbruikstoestellen voor een specifiek doel en niet geplaatst zijn in of op schakel- en verdeelborden, beschikken niet of IPXX-D (incl. gemeenschappelijke delen residentieel geheel) (Boek 1: 4.2.2.3/5.3.5.2).

**A20** - Er bevindt zich een contactdoos zonder beschermingsgeleider in de elektrische installatie. Deze is niet geplaatst achter een differentieelstroombeschermingsinrichting met grote (max. 30mA) of zeer grote (max. 10mA) gevoeligheid.

*Opmerking: Oa keuken, hal, living, slaapkamer 1,2,...*

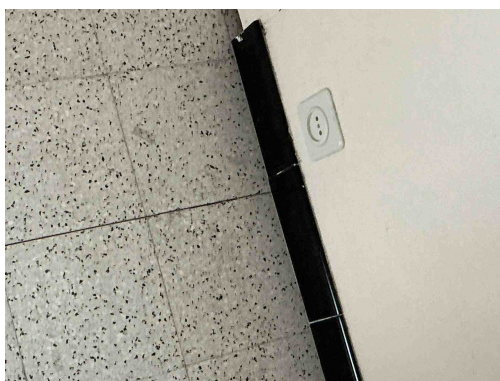
**T11** - De contactdozen waarvan de toegekende stroomsterkte maximaal 16A en de toegekende spanning maximaal 250V bedraagt en niet bedoeld zijn voor de voeding van een of meerdere verbruikstoestellen voor een specifiek doel en niet geplaatst zijn in of op schakel- en verdeelborden, beschikken niet of IPXX-D (incl. gemeenschappelijke delen residentieel geheel) (Boek 1: 4.2.2.3/5.3.5.2).

**A20** - Er bevindt zich een contactdoos zonder beschermingsgeleider in de elektrische installatie. Deze is niet geplaatst achter een differentieelstroombeschermingsinrichting met grote (max. 30mA) of zeer grote (max. 10mA) gevoeligheid.

*Opmerking: Oa keuken, hal, living, slaapkamer 1,2,...*

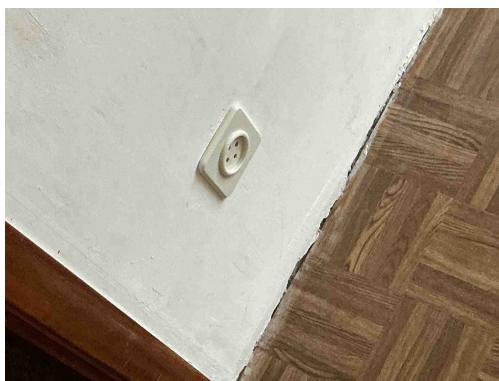
**T11** - De contactdozen waarvan de toegekende stroomsterkte maximaal 16A en de toegekende spanning maximaal 250V bedraagt en niet bedoeld zijn voor de voeding van een of meerdere verbruikstoestellen voor een specifiek doel en niet geplaatst zijn in of op schakel- en verdeelborden, beschikken niet of IPXX-D (incl. gemeenschappelijke delen residentieel geheel) (Boek 1: 4.2.2.3/5.3.5.2).

*Opmerking: Oa keuken, hal, living, slaapkamer 1,2,...*

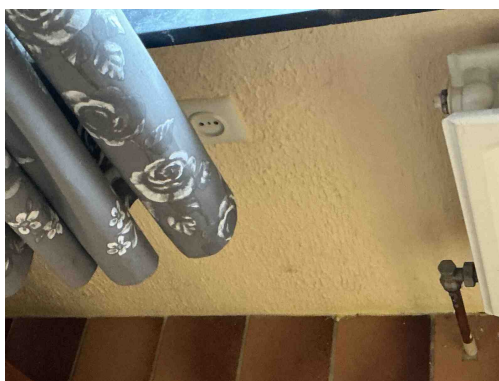
**T11** - De contactdozen waarvan de toegekende stroomsterkte maximaal 16A en de toegekende spanning maximaal 250V bedraagt en niet bedoeld zijn voor de voeding van een of meerdere verbruikstoestellen voor een specifiek doel en niet geplaatst zijn in of op schakel- en verdeelborden, beschikken niet of IPXX-D (incl. gemeenschappelijke delen residentieel geheel) (Boek 1: 4.2.2.3/5.3.5.2).

*Opmerking: Oa keuken, hal, living, slaapkamer 1,2,...*

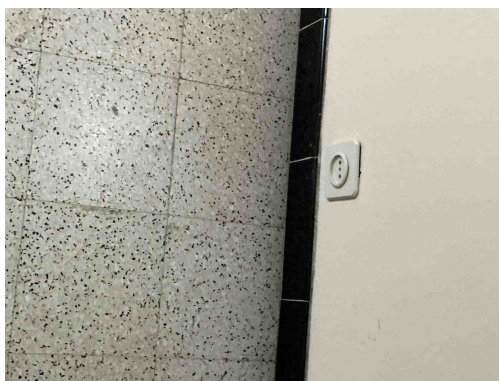
**T11** - De contactdozen waarvan de toegekende stroomsterkte maximaal 16A en de toegekende spanning maximaal 250V bedraagt en niet bedoeld zijn voor de voeding van een of meerdere verbruikstoestellen voor een specifiek doel en niet geplaatst zijn in of op schakel- en verdeelborden, beschikken niet of IPXX-D (incl. gemeenschappelijke delen residentieel geheel) (Boek 1: 4.2.2.3/5.3.5.2).

*Opmerking: Oa keuken, hal, living, slaapkamer 1,2,...*

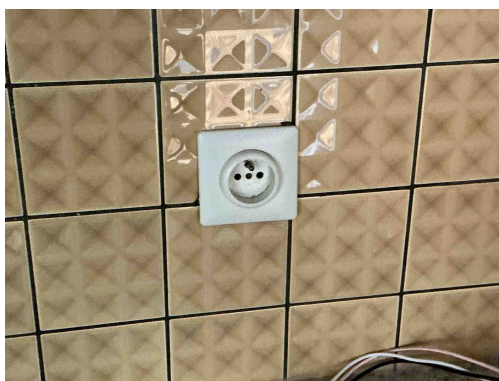
**T11** - De contactdozen waarvan de toegekende stroomsterkte maximaal 16A en de toegekende spanning maximaal 250V bedraagt en niet bedoeld zijn voor de voeding van een of meerdere verbruikstoestellen voor een specifiek doel en niet geplaatst zijn in of op schakel- en verdeelborden, beschikken niet of IPXX-D (incl. gemeenschappelijke delen residentieel geheel) (Boek 1: 4.2.2.3/5.3.5.2).

*Opmerking: Oa keuken, hal, living, slaapkamer 1,2,...*

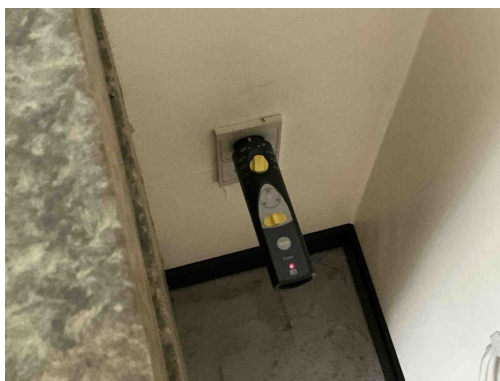
**A16** - Er is geen continuïteit van de beschermingsgeleider van de contactdoos (Boek 1: 5.4.3.4).  
*Opmerking: Oa veranda*

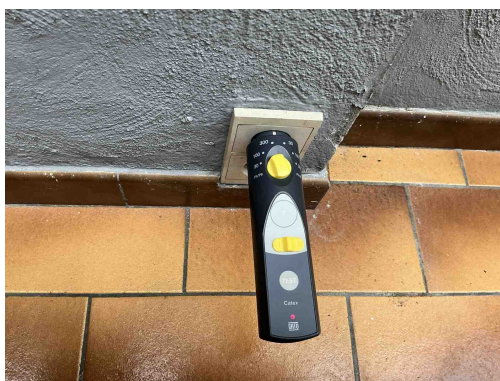
**A16** - Er is geen continuïteit van de beschermingsgeleider van de contactdoos (Boek 1: 5.4.3.4).  
*Opmerking: Oa veranda*

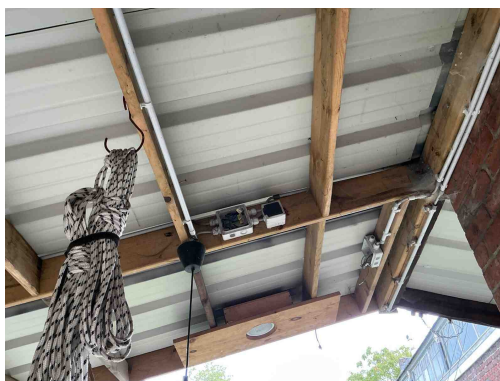
**C21** - Het gebruik van geleiders van het type VOB, zonder bijkomende afscherming is niet toegestaan (Boek 1: 5.2.9.6).  
*Opmerking: Oa veranda, living*

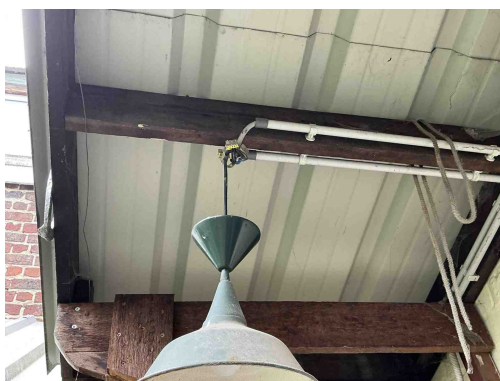
**T23** - Het elektrisch materiaal is beschadigd. (Boek 1: 1.4.1.3).  
*Opmerking: Oa veranda*

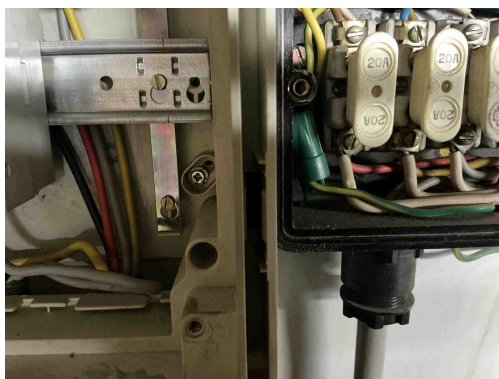
**T21** - Het elektrisch materieel is niet geplaatst volgens de voorschriften van de fabrikant/ regels van goed vakmanschap . (Boek 1: 1.4.1.3)

*Opmerking: Oa living, bord 1, vijzen niet afgedekt, 3 geleiders in zelfde aansluiting, kelder*

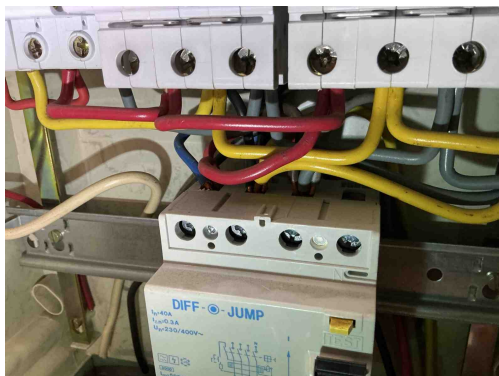
**T21** - Het elektrisch materieel is niet geplaatst volgens de voorschriften van de fabrikant/ regels van goed vakmanschap . (Boek 1: 1.4.1.3)

*Opmerking: Oa living, bord 1, vijzen niet afgedekt, 3 geleiders in zelfde aansluiting, kelder*

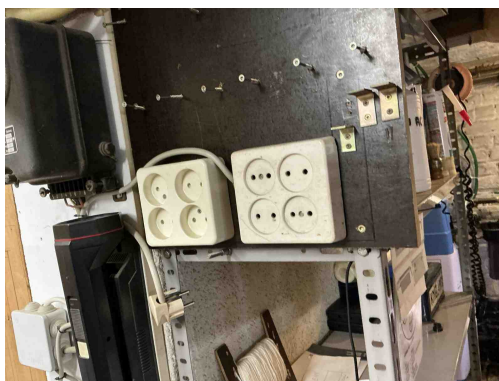
**T21** - Het elektrisch materieel is niet geplaatst volgens de voorschriften van de fabrikant/ regels van goed vakmanschap . (Boek 1: 1.4.1.3)

*Opmerking: Oa living, bord 1, vijzen niet afgedekt, 3 geleiders in zelfde aansluiting, kelder*

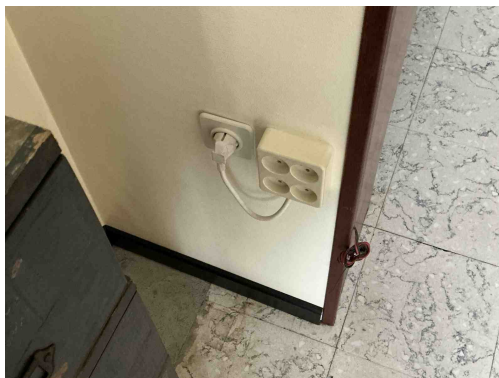
**T21** - Het elektrisch materieel is niet geplaatst volgens de voorschriften van de fabrikant/ regels van goed vakmanschap . (Boek 1: 1.4.1.3)

*Opmerking: Oa living, bord 1, vijzen niet afgedekt, 3 geleiders in zelfde aansluiting, kelder*

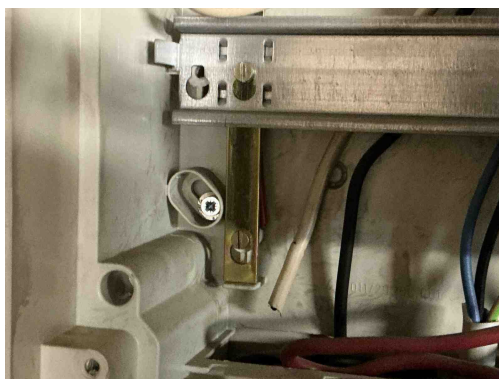
**T21** - Het elektrisch materieel is niet geplaatst volgens de voorschriften van de fabrikant/ regels van goed vakmanschap . (Boek 1: 1.4.1.3)

*Opmerking: Oa living, bord 1, vijzen niet afgedekt, 3 geleiders in zelfde aansluiting, kelder*

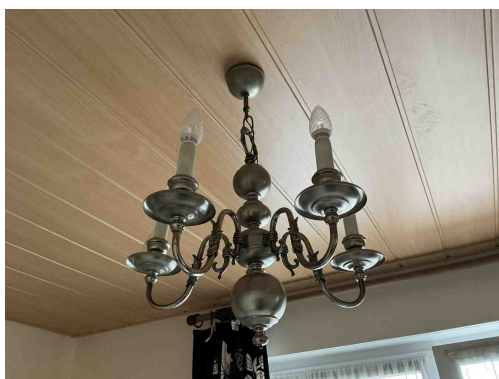
**A12** - Het toestel van de klasse I is niet met de beschermingsgeleider verbonden (Boek 1: 5.4.3.6).

*Opmerking: Oa slaapkamer 1*

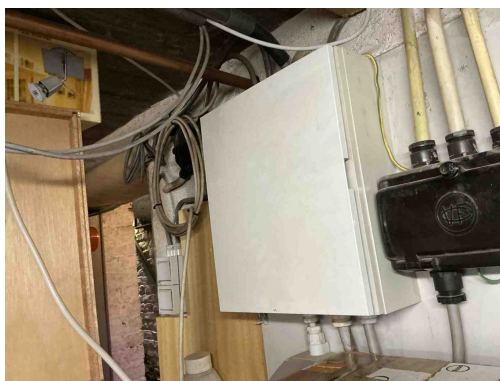
**B17** - De voedingsspanning is niet op elk bord vermeld (Boek 1: 3.1.3.3).  
*Opmerking: Oa. Bord 1,2*

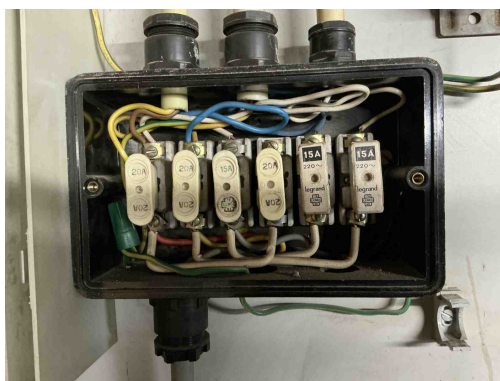
**D08** - De nodige markeringen op de beveiligingstoestellen ontbreken of zijn onleesbaar (Boek 1: 5.3.5.5).  
*Opmerking: Oa bord 2*

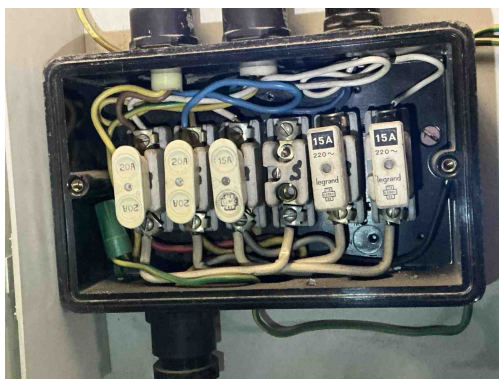
**B30** - De houder van de beveiliging in een huishoudelijke ruimte is niet voorzien van aangepaste kalibreerelementen (Boek1: 5.3.5.5).

*Opmerking: Oa bord 2*

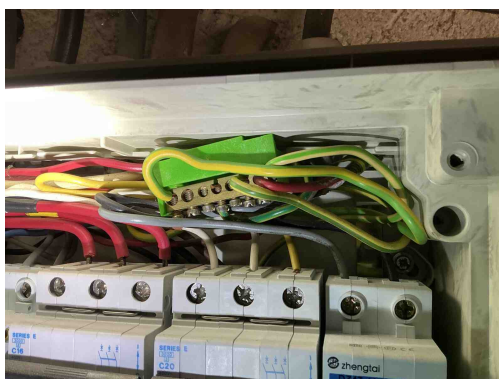
**C20** - De kleurencombinatie voor de PE of PEN geleider is niet geel/groen (Boek 1: 5.1.6.2).

*Opmerking: Oa bord 1*

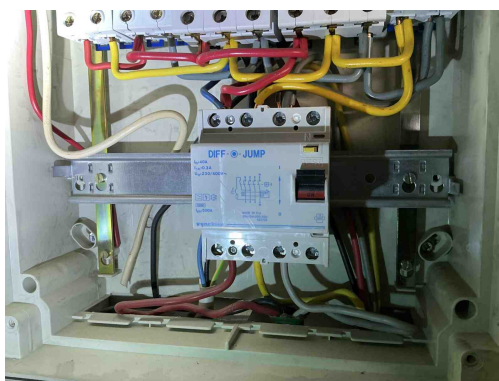
**D04** - De hoofddifferentieelstroominrichting is niet verzegelbaar (Boek 1: 4.2.4.3).  
*Opmerking: Oa. Bord 1*

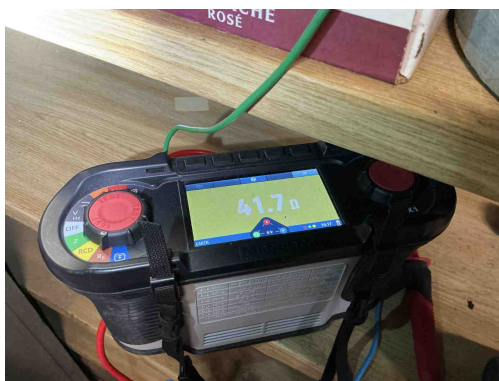
**A05** - De waarde van de spreidingsweerstand van de aardverbinding is te hoog (Boek 1: 5.4.2).
