**Verslag van onderzoek / Rapport de contrôle**

| <b>Verslagnummer:</b><br>N° de rapport: | 206/2019/2/14/1 | <b>Datum van bezoek:</b><br>Date de visite: | 14/02/2019 | |
| <b>Plaats van het onderzoek:</b><br>Lieu du contrôle: | Veronesestraat 42 B1 APP SOUS SOL - 1000 BRUSSEL | | | |

| <b>Onderzoek:</b> / Contrôle: | Appartement | | |

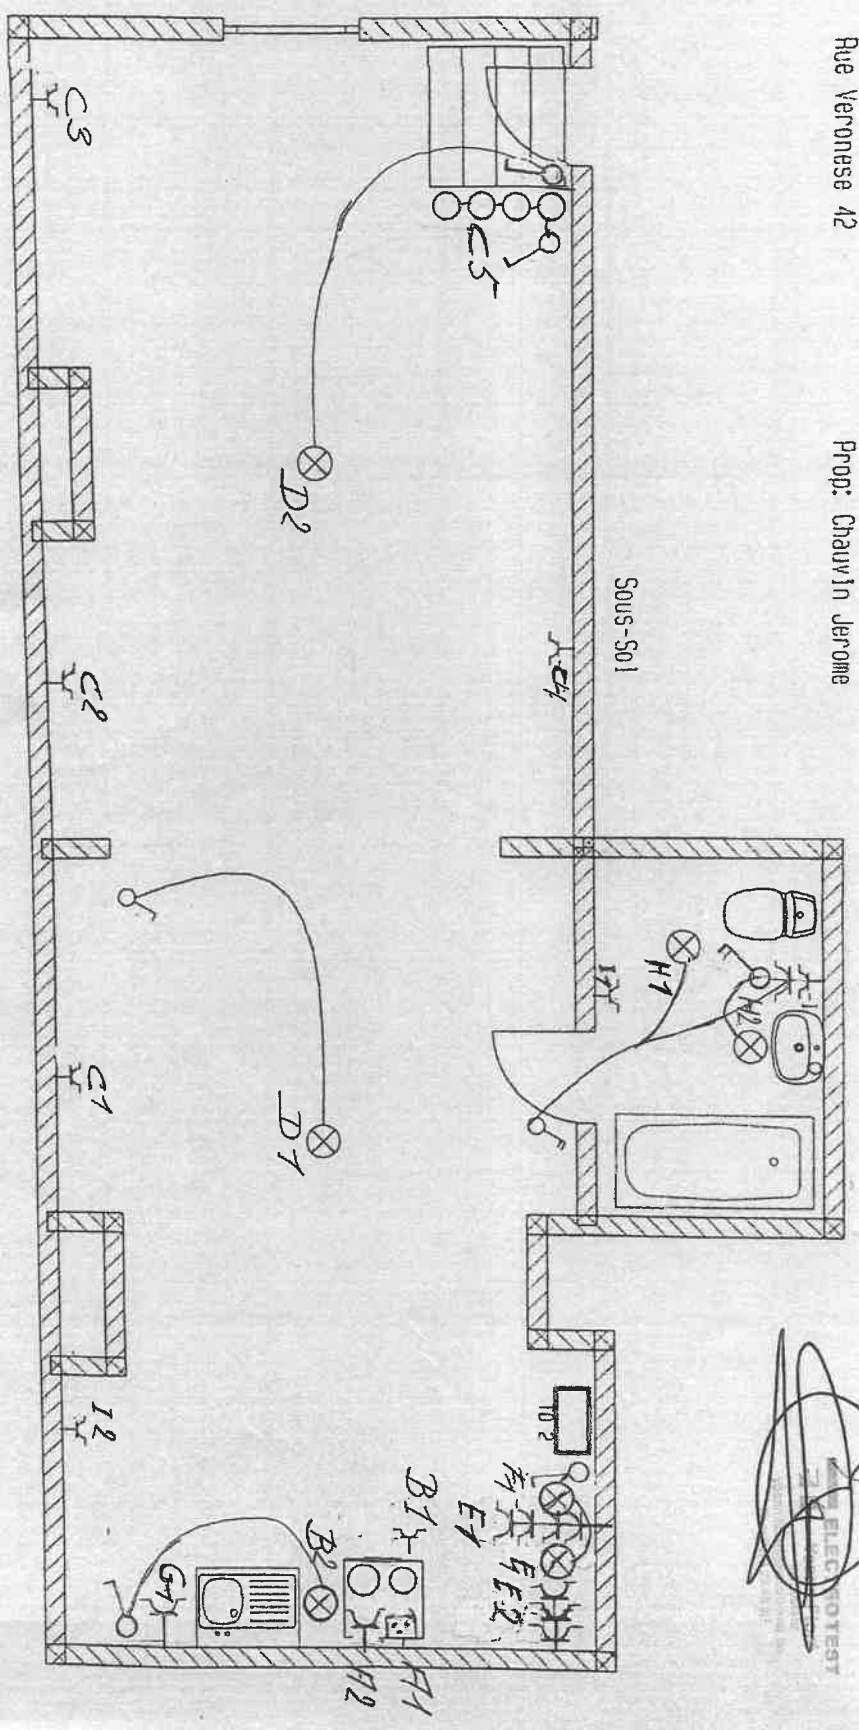
Rue Veronese 42

Prop: Chauvin Jerome

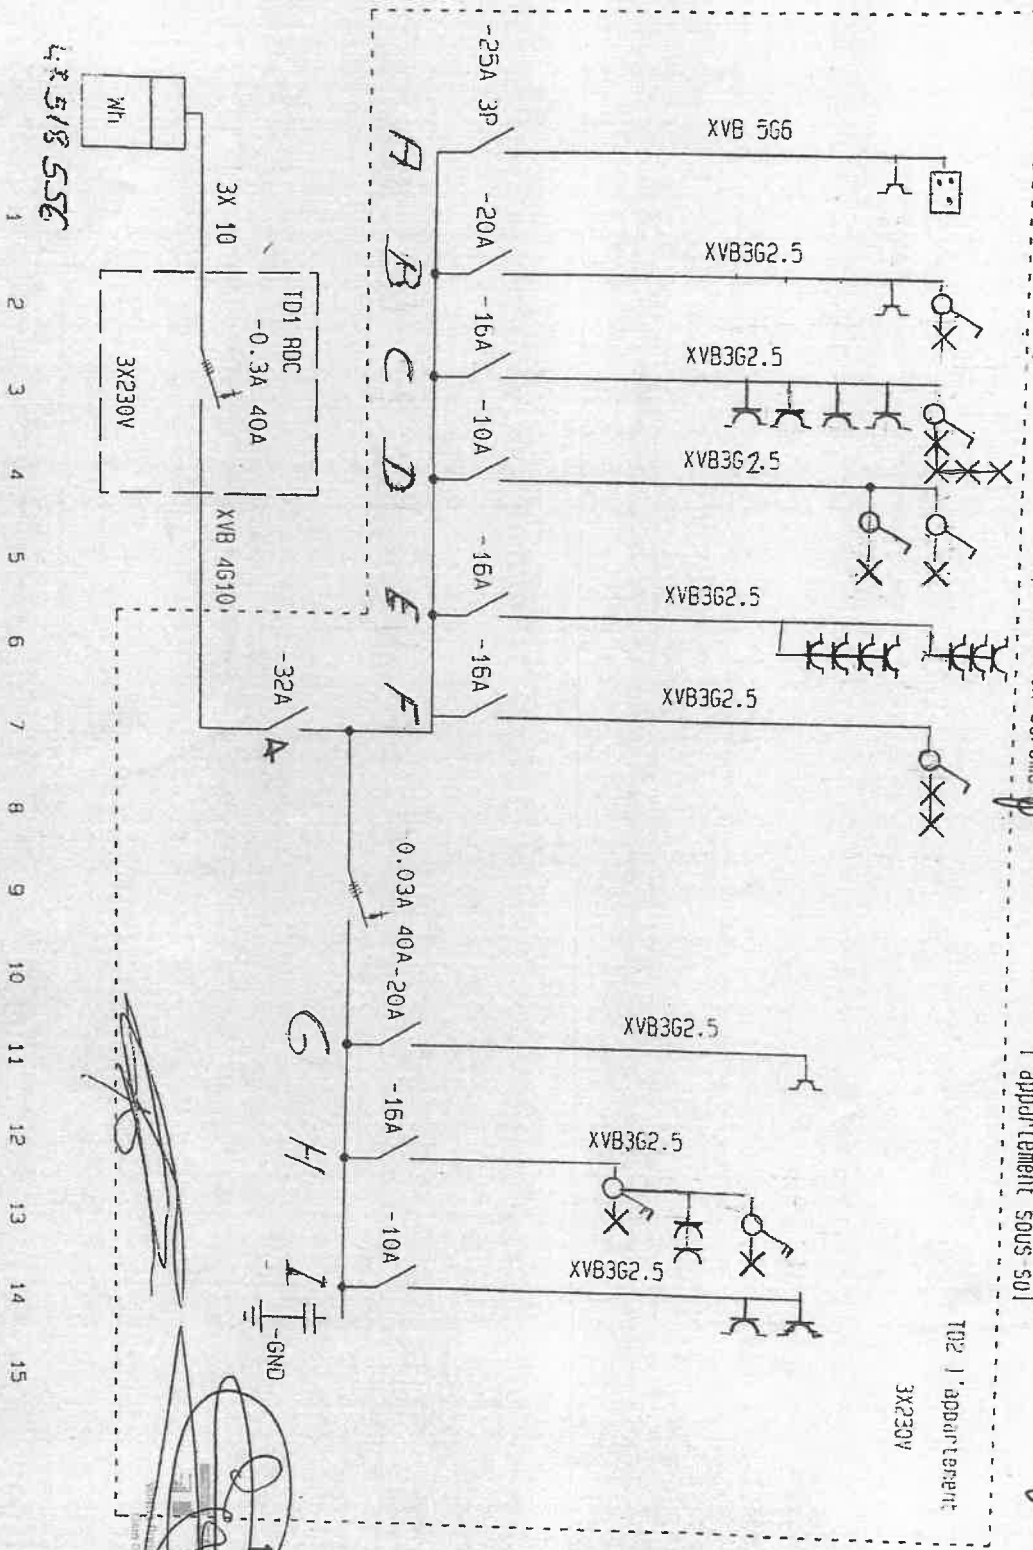
47518556  
1  
2  
3  
4  
5  
6  
7  
8  
9  
10  
11  
12  
13  
14  
15

TD1 RDC  
-0.3A 40A  
3X 230V  
XVB 4610  
-32A  
A  
0.03A 40A-20A  
G  
-16A  
H  
-10A  
I  
-GND  
11 FEB. 2019  
165 km  
GFC  
1000 07  
1000 07  
1000 07

- A . TAQUES + FOUR
  - B . PRISES HOTTE + Eclairage pl. Travail.
  - C . PRISES LIVING + Eclairage Lit
  - D . ECLAIRAGE Placard  
INTERRUPTEUR GENERAL  
DIFFERENTIEL 30 mA
  - G . LAVE-VAISSELLE
  - I . CHAUDIERE + Prise radiateur S.D.B.
  - H . SALLE DE BAIN
-

E quadruple prise et Triple prise pl. Travail

F Eclairage pl Travail (gauche)
