## Rapport de contrôle d'installations électriques à basse et à très basse tension

RÉF. 31/2024/85988/01:1

DATE DU CONTRÔLE 28/11/2024 (13:08 - 13:47) AGENT VISITEUR Anthony Senni  
ADRESSE DU CONTRÔLE RUE DES VIADUCS 290 - 7020 NIMY TYPE DE CONTRÔLE Visite de contrôle vente ancienne installation (8.4.2.)

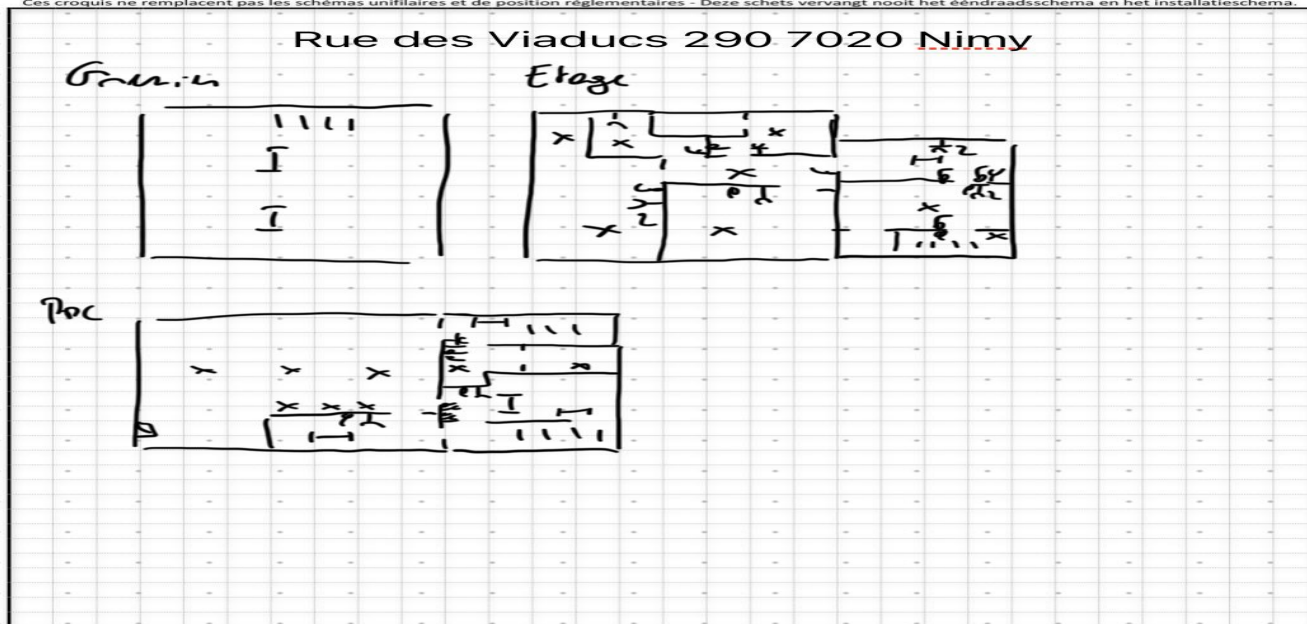
#### Croquis de position élémentaire et descriptif sommaire des tableaux

sur base de ce qui est visible et accessible lors du contrôle

Note : ces croquis ne remplacent pas les schémas unifilaires et de position réglementaires
