Asbestinventarisatetest

Gustaaf Callierlaan 286, 9000 Gent

Attestnummer : 20240404-000402.000

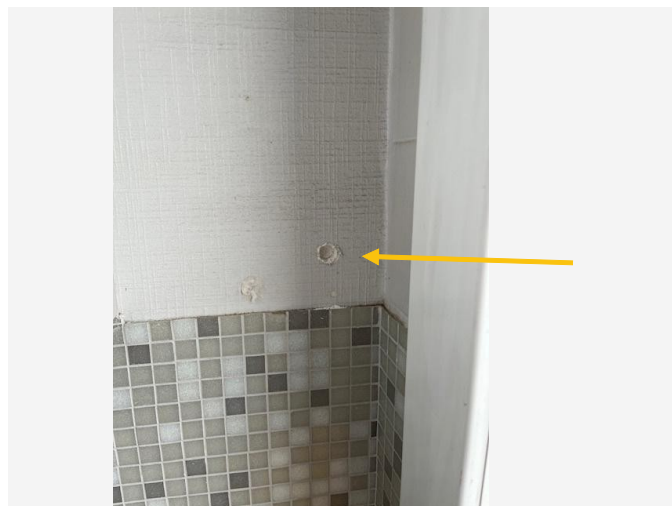
Fiche 2: PLEISTERWERK WAND

Overzichtsfoto

Detailfoto

Geen asbest

#	Type	Referentie	Resultaat
2.1	Mengmonster	AG001	Geen asbest

Beschrijving	PLEISTERWERK WAND
Omgeving	Binnen
Primaire drager	Binnenwand
Bindmiddel van materiaal	Gips - kalk

Gebondenheid op basis van bindmiddel	Niet-hechtgebonden
Hoeveelheid (oppervlakte - dikte - aantal)	• 180,00 m ² - 0,50 cm - 1 stuk
Totaal volume	0,90 m ³
Identificatiemethode	Vaststelling met monstername
Destructieve handeling voor identificatie	Nee
Opmerking	Individuele ruimte: living bemonsterd Natte ruimte: keuken bemonsterd Trappenhal: niet aanwezig(gemeenschappelijk) Stookruimte: niet aanwezig(gemeenschappelijk)
