## Keuringsverslag van een elektrische laagspanning- en zeer lage spanningsinstallatie

### Plaats van het onderzoek

Straatnaam: Gustaaf Callierlaan  
Huisnummer: 286  
Busnummer:  
Postcode: 9000  
Gemeente: Gent  
Land: België

Controlebezoek van een oude huishoudelijke elektrische installatie van een wooneenheid bij verkoop op vraag van de verkoper volgens (KB 08/09/2019) - AREI Boek 1- 8.4.2. en 8.2.1. en 4.2.4.3.

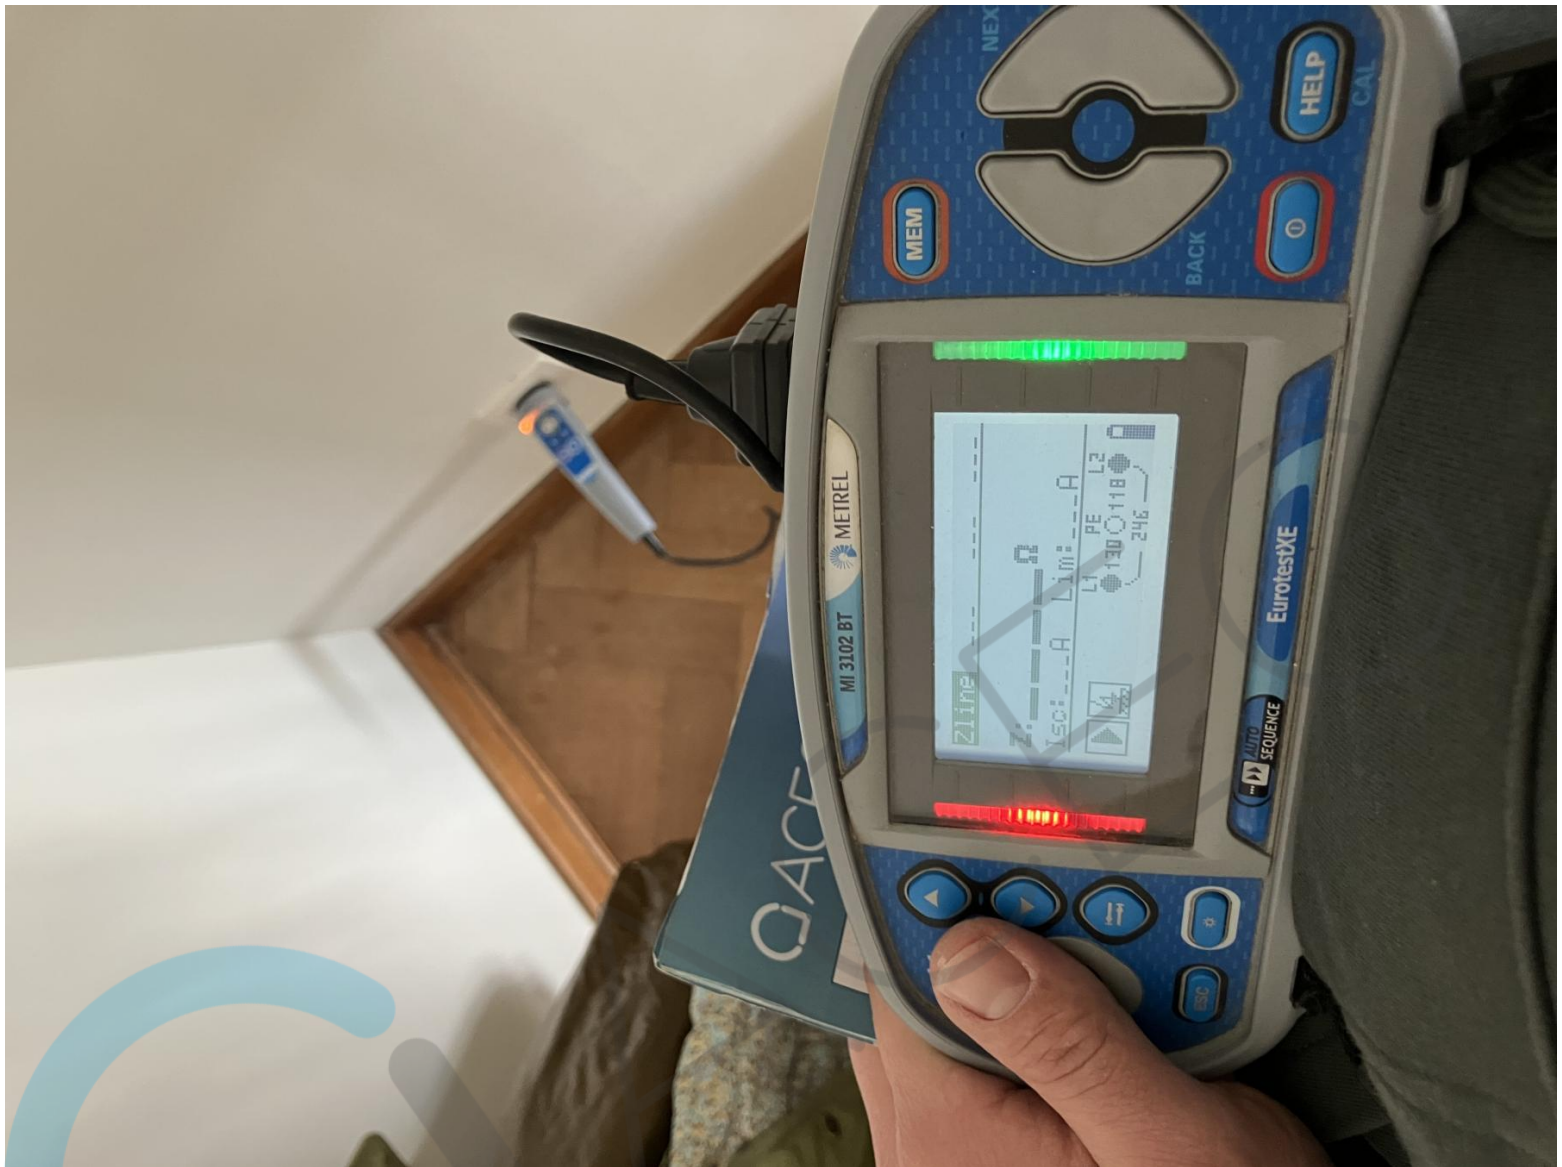
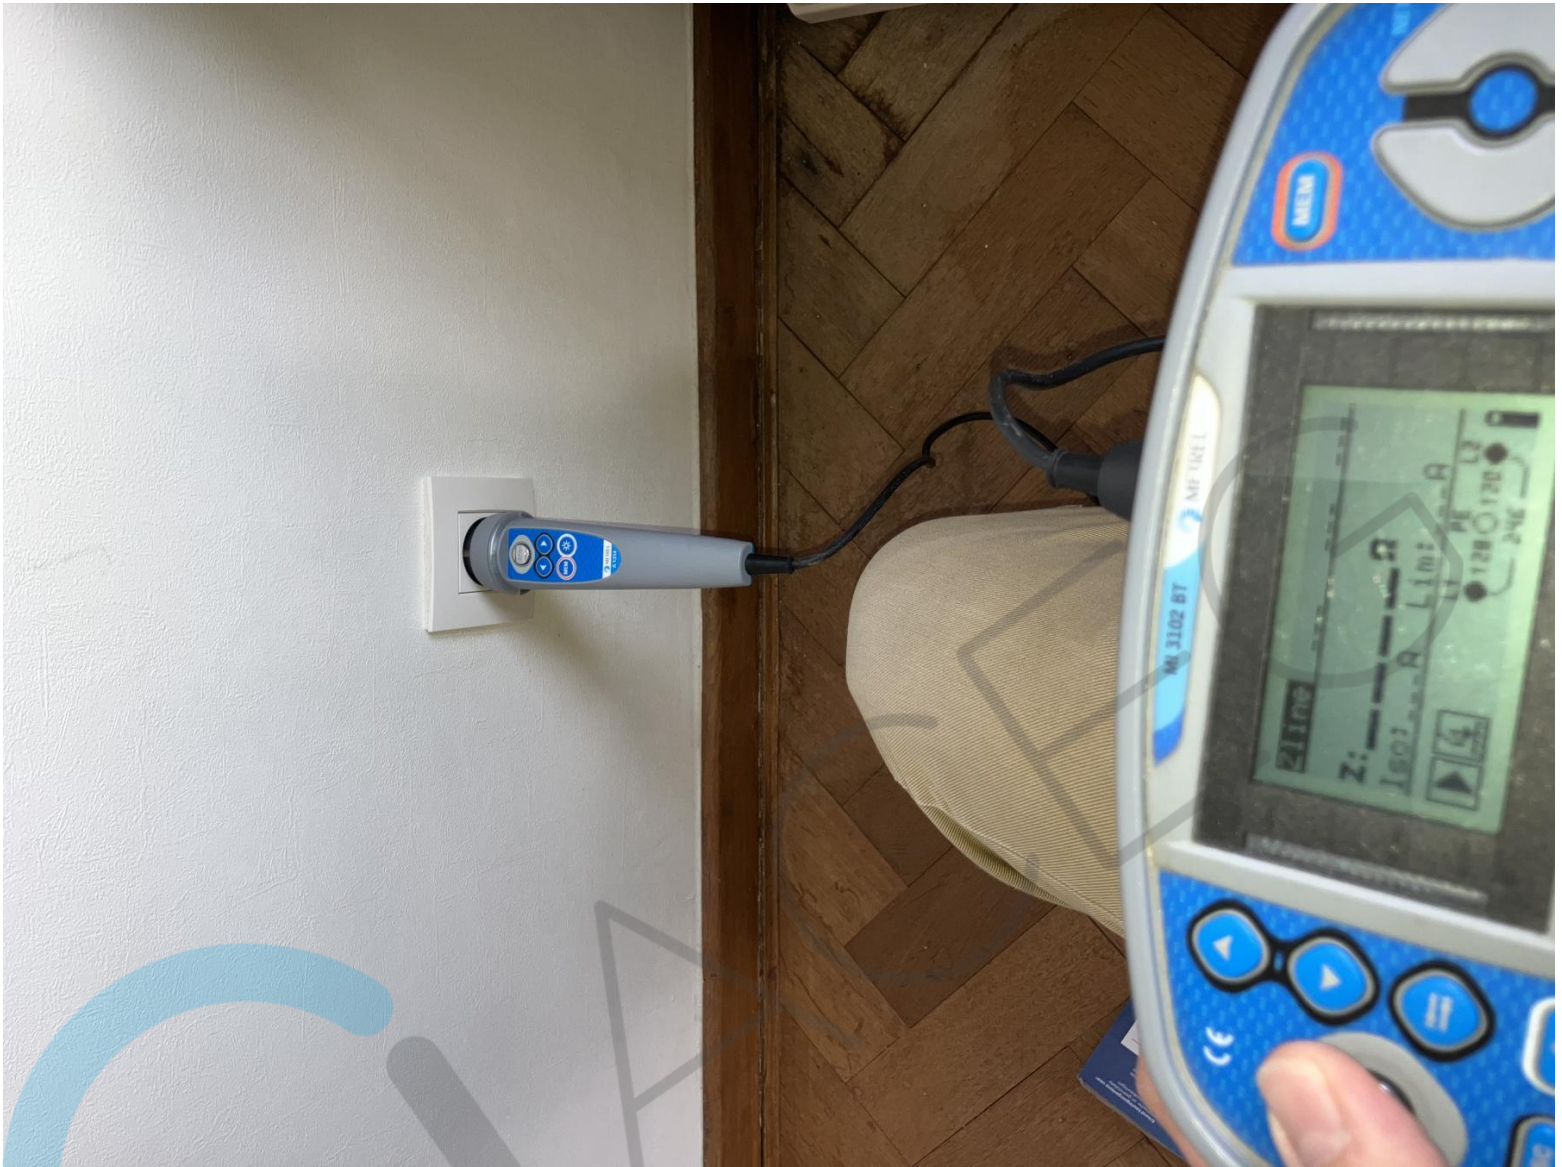
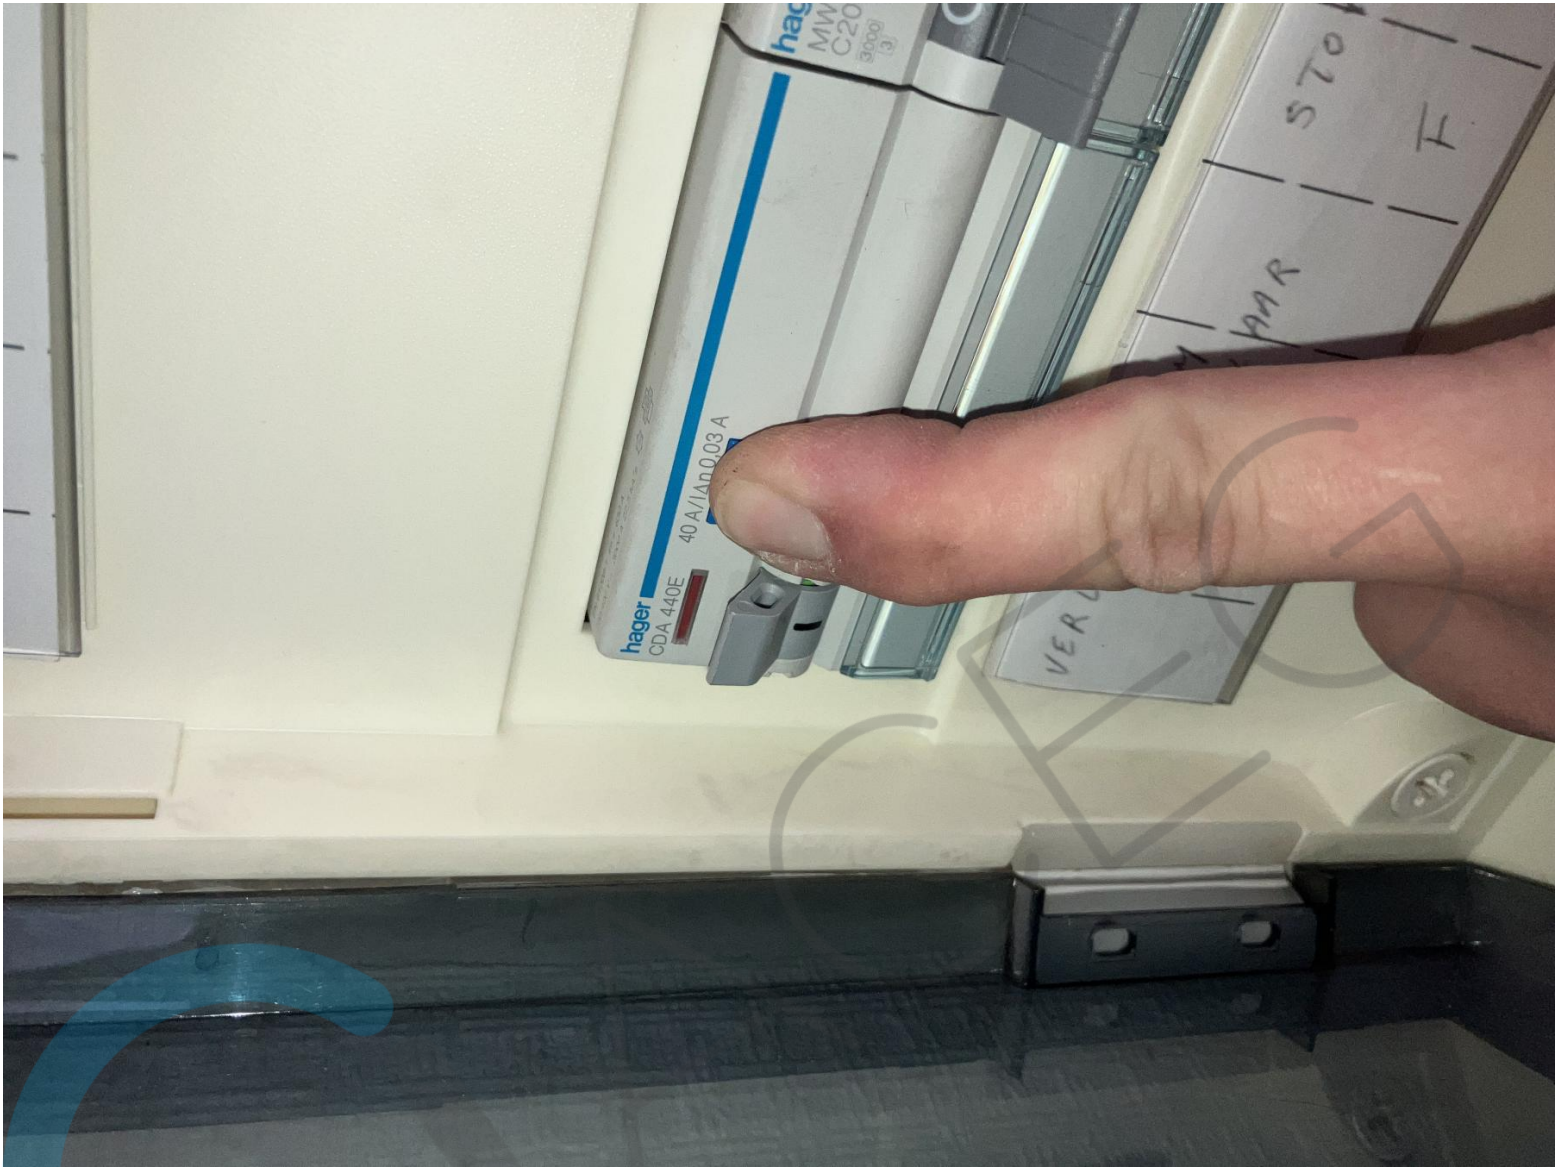
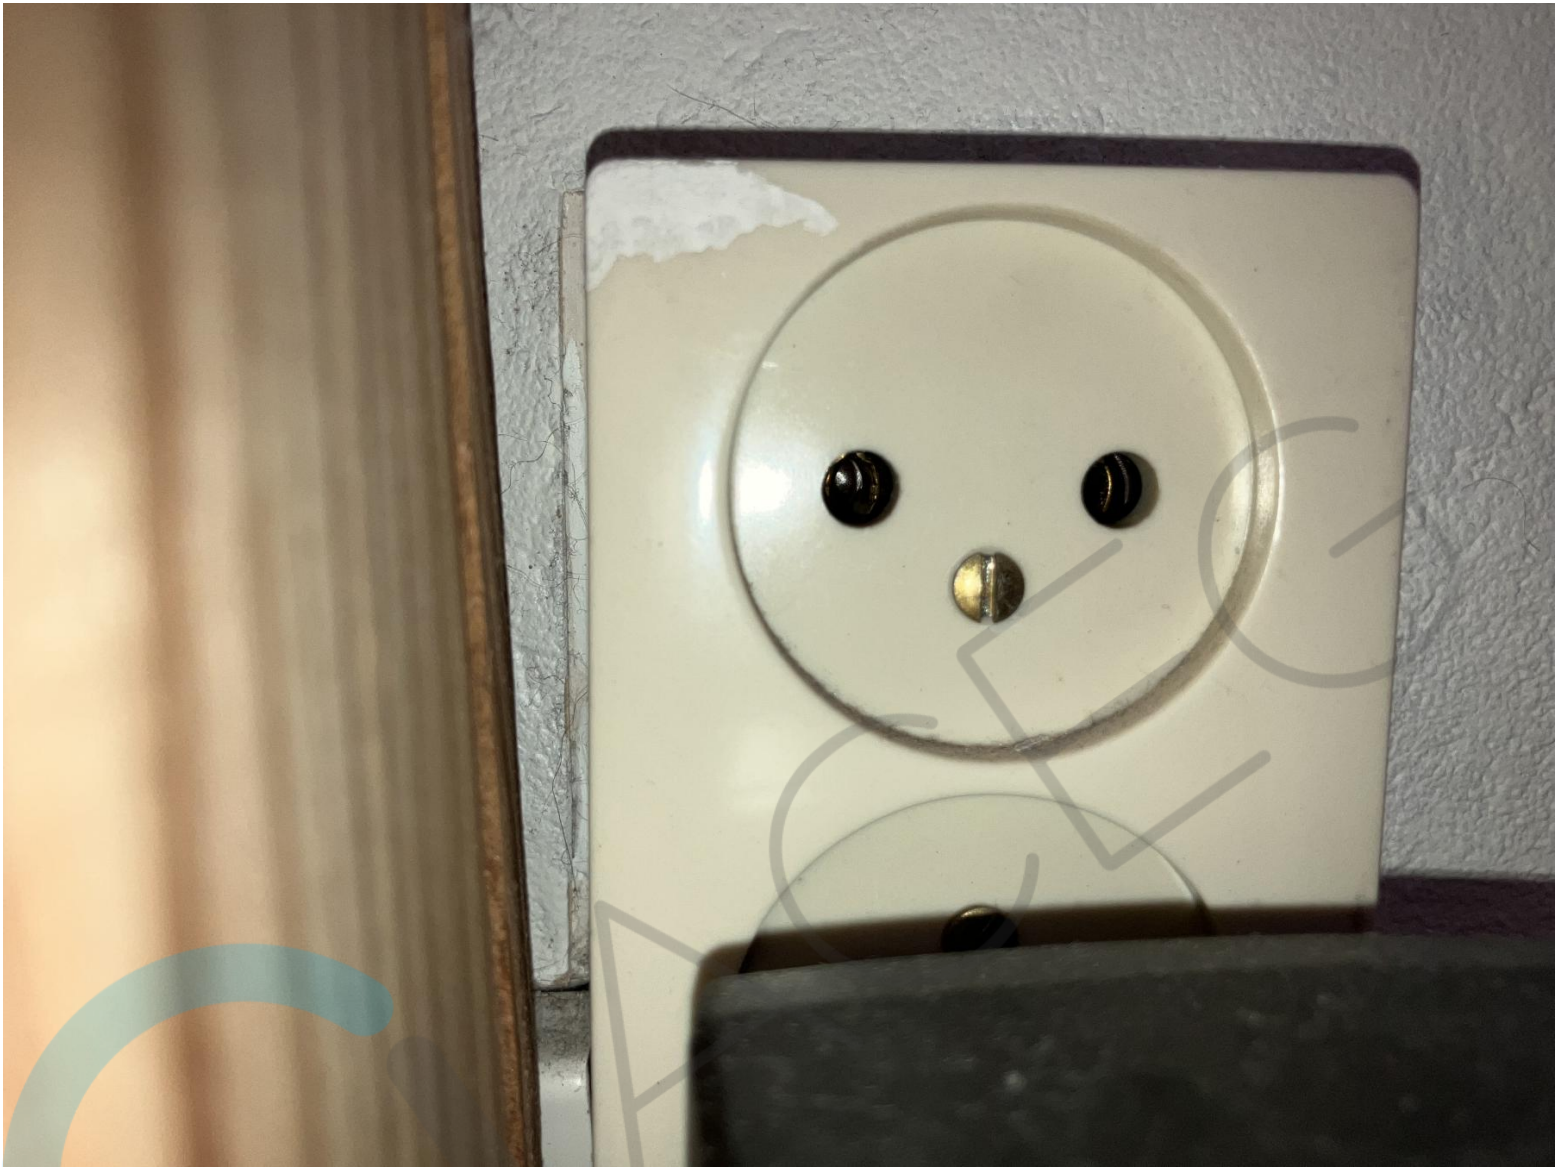
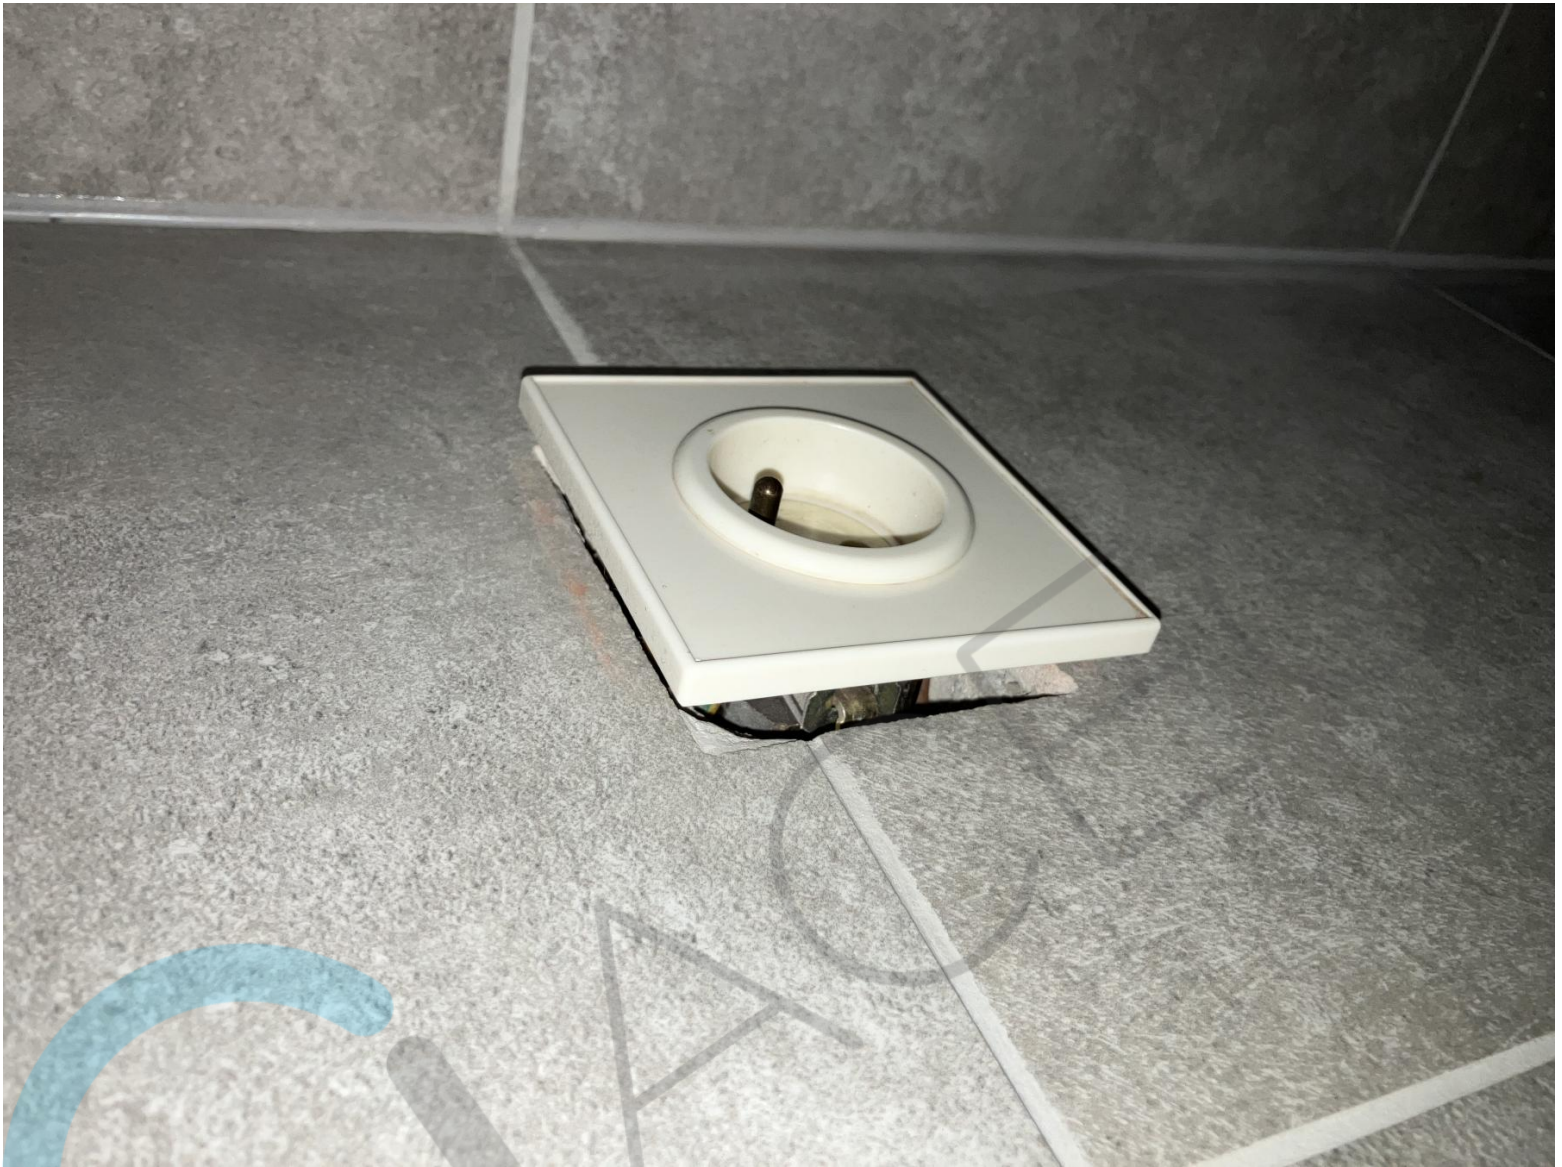
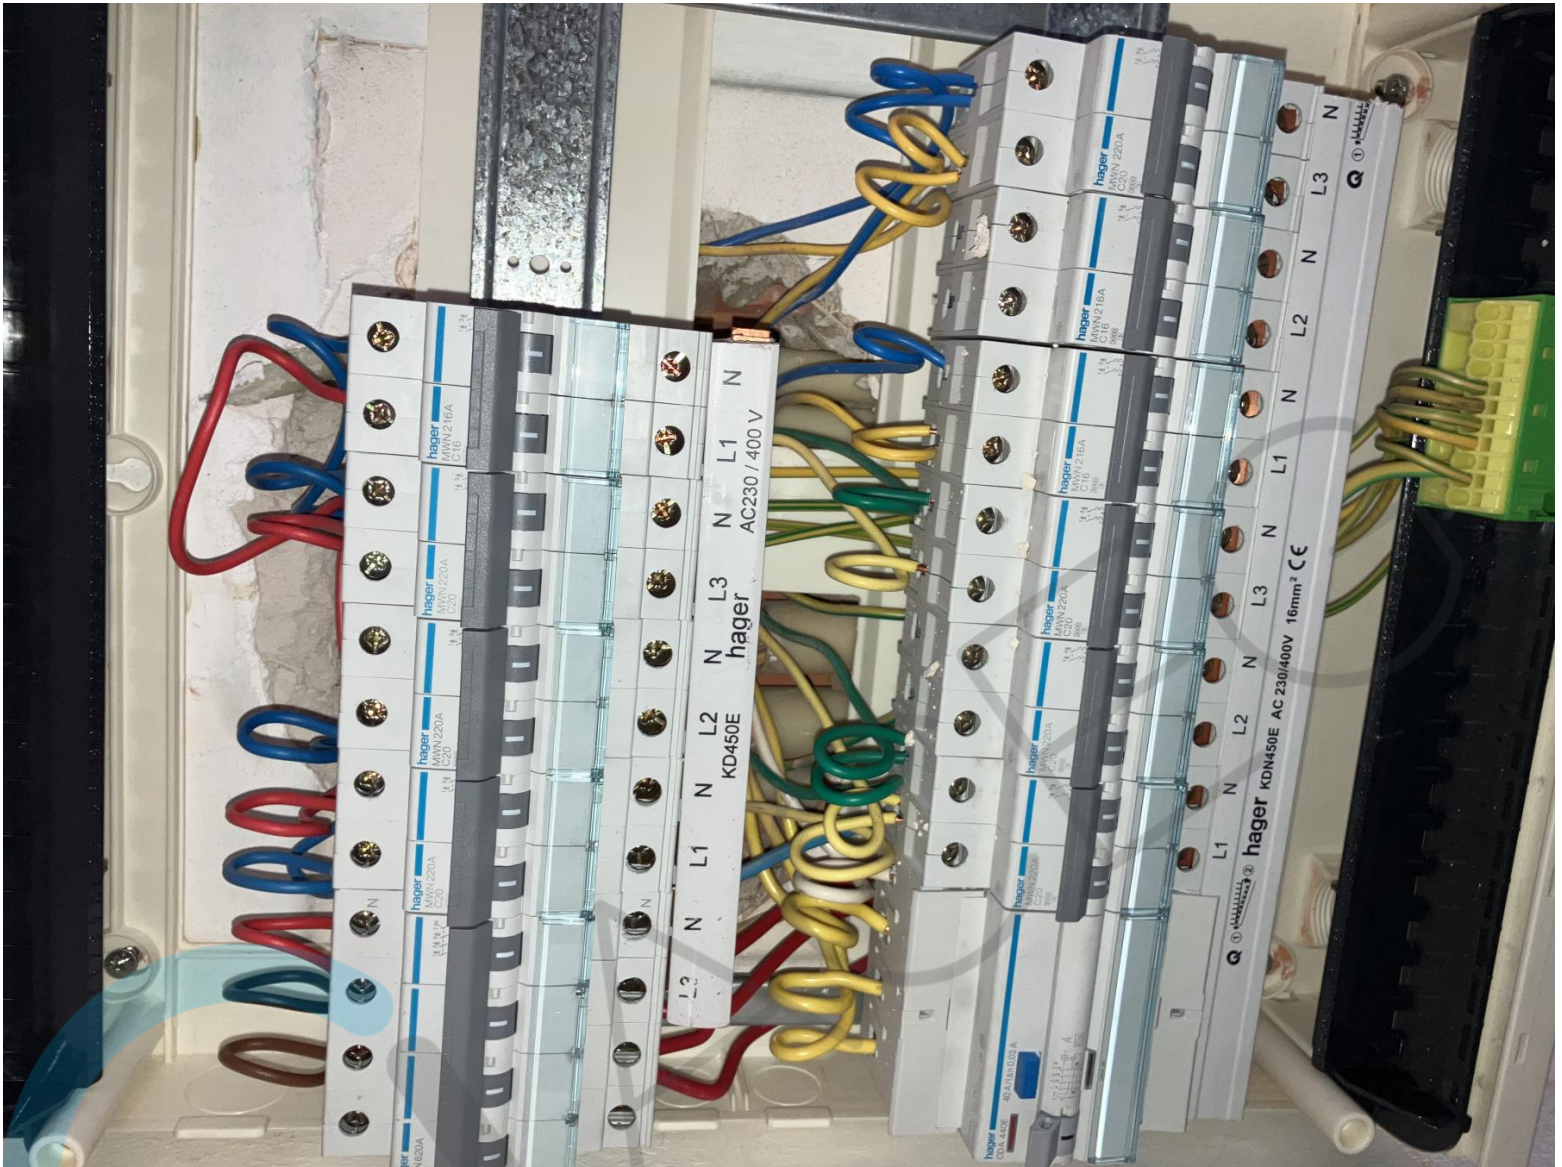
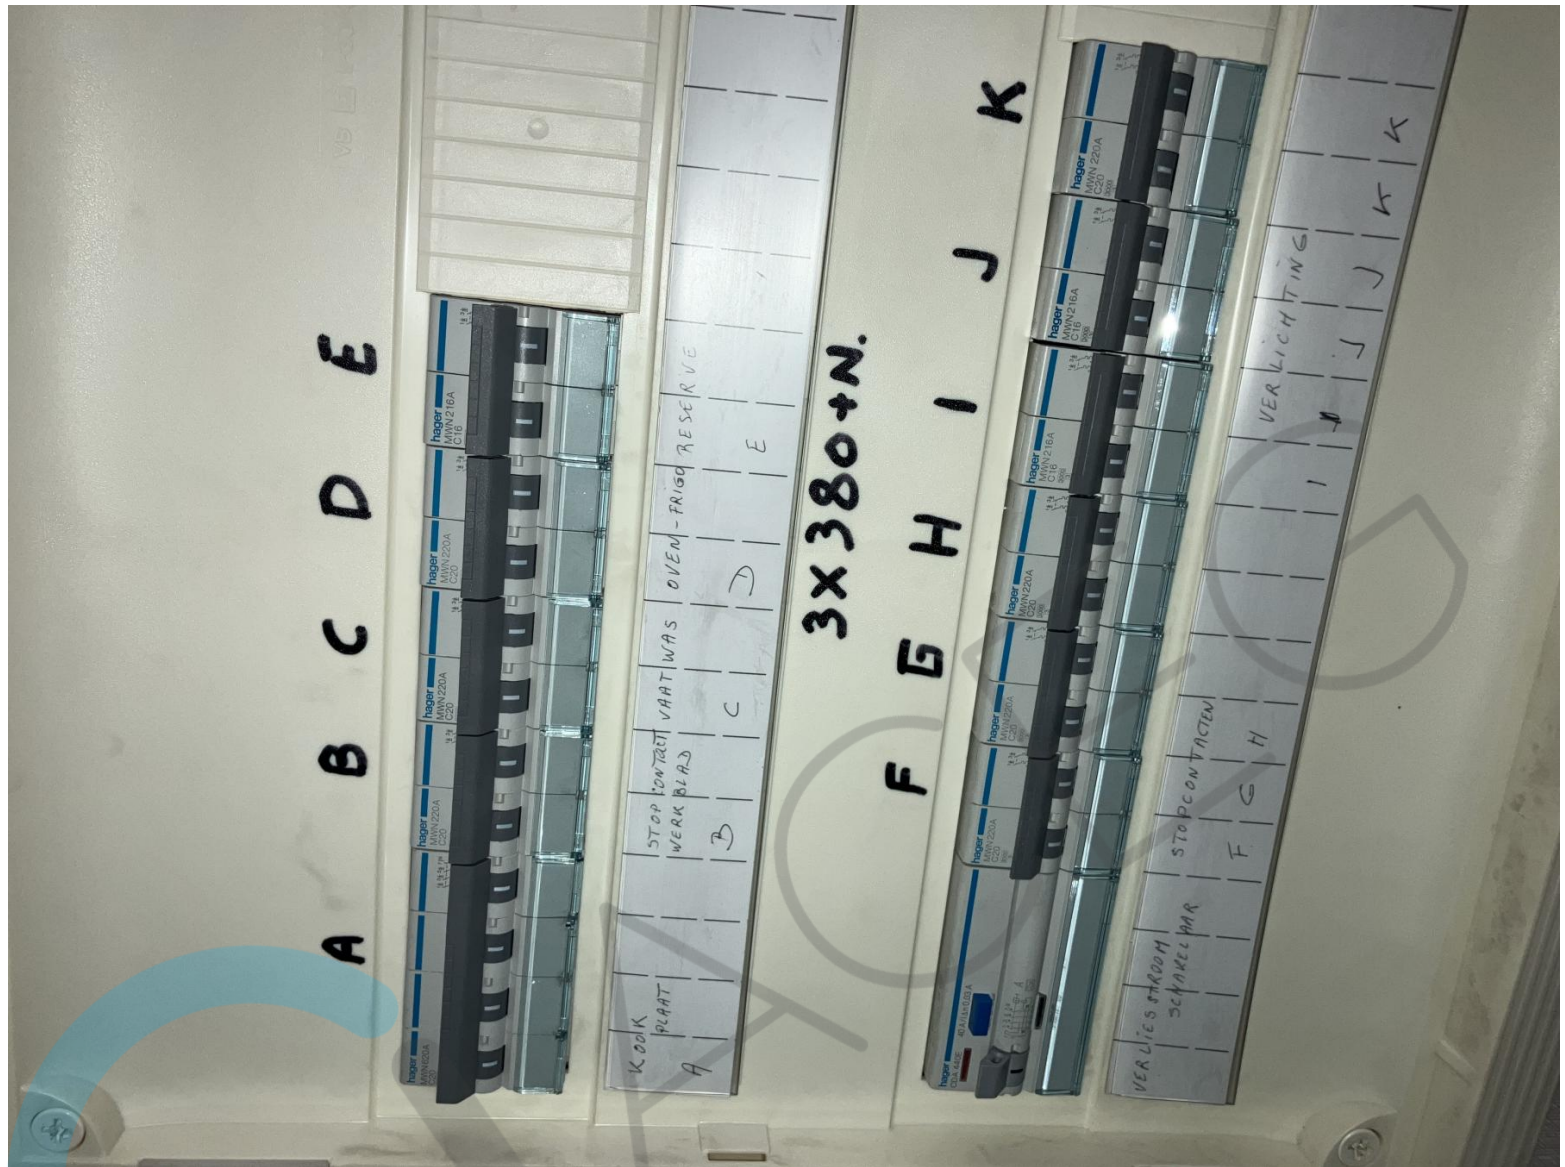
I2.02 De continuïteit van equipotentiaal en/of beschermingsgeleiders zijn niet gewaarborgd. (Boek 1 Onderafdeling 5.3.5.3.G. en 5.4.3.5) Zie foto.
